## NOTA INFORMATIVA DE INCIDENTE COM AERONAVE

PROCESSO: 05/INCID/2014			
Data/Hora (UTC): 05/MAR/2014 - 13h35m		Local: Aeródromo Tires (LPCS)	
Aeronave	Tipo: GROB 115A	Matrícula: D-ELFE	Nº de série: 8060
Operador	AWA - Aeronautical Web Academy		
Origem/Destino	Cascais (LPCS) - voo local - Cascais (LPCS)		
Pessoas a bordo	2		
Lesões	Tripulação	Passageiros	Outros
Fatais	–	-	–
Graves		-	–
Ligeiras / Nenhumas	2		
Danos na aeronave: Danos ligeiros no bordo de fuga da asa direita

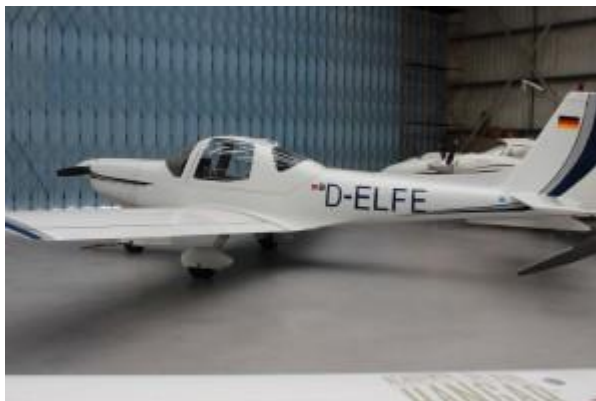
O instrutor relatou que durante o primeiro circuito de toca e anda, o aluno prosseguiu para aproximação à pista 35 com velocidade 60 kts com “full flaps” e numa razão de descida

ligeiramente acima do normal, na fase do arredondar (flare) devido ao pouco controlo do avião toca a 3 pontos e fez “balão”. No seguimento do “balão” já com velocidade reduzida o avião bate com a asa direita na superfície da pista, sendo a reação do Instrutor fundamental para o sucesso do “borrego” efetuado. Do embate resultou um ligeiro toque com a ponta da asa direita, que devido a ser uma aeronave em compósito, a fricção com o asfalto originou o desgaste da fibra no bordo de fuga da

ponta da asa e da ponta do *aileron*.
