NOTA INFORMATIVA DE INCIDENTE COM AERONAVE

PROCESSO: 06/INCID/2014			
Data/Hora (UTC): 15/MAR/2014 - 11h00m		Local: Campo voo Benavente	
Aeronave	Tipo: <i>SKY RANGER</i>	Matrícula: CS-URU	Nº de série: 984
Operador	EET - AEROLAZER		
Origem/Destino	Benavente - voo local - Benavente		
Pessoas a bordo	1		
Lesões	Tripulação	Passageiros	Outros
Fatais	–	-	–
Graves		-	–
Ligeiras / Nenhumas	1		
Danos na aeronave: Danos ligeiros no trem nariz e hélice

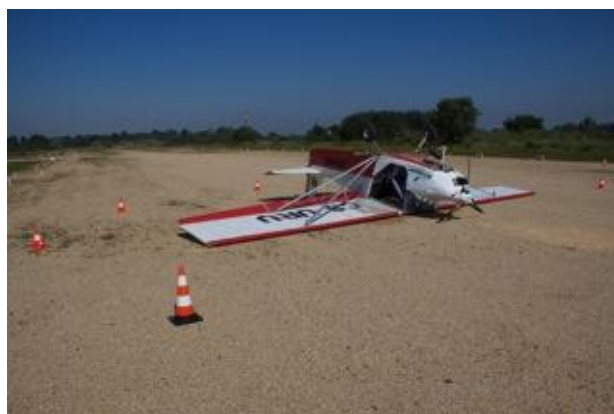
“full flaps” e numa razão de descida ligeiramente acima do normal, na fase do arredondar (flare) devido ao pouco controlo do avião toca a 3 pontos e fez “balão”. No seguimento do primeiro “balão” ainda com a velocidade pouco dissipada o avião bate novamente mais duas vezes a três pontos com o trem de nariz a não aguentar a carga na superfície da pista, colapsando.

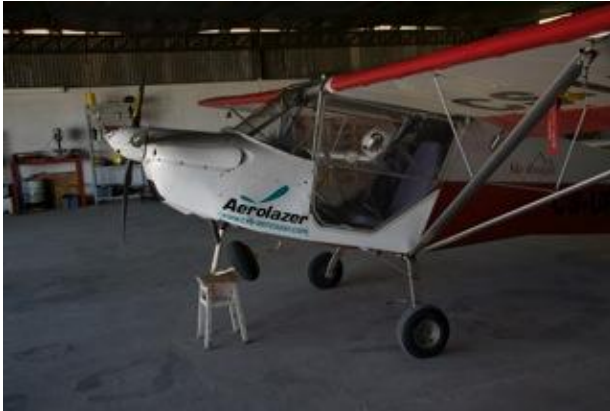
Do embate pelo facto do aluno piloto não ter descontinuado a aterragem logo no primeiro balão, resulta que, após os três saltos (balões) de cerca de 50m cada e após o colapsar do trem de nariz a aeronave sofre um capotamento sobre o eixo transversal immobilizando-se em posição invertida.

A aeronave sofreu danos ligeiros no grupo motopropulsor, na fuselagem, asas. Todos os componentes se encontravam agrupados
