NOTA INFORMATIVA DE INCIDENTE COM AERONAVE

PROCESSO: 07/INCID/2014			
Data/Hora (UTC): 19/mar/2014 - 18h15m		Local: Leito do rio Tejo junto à Pista de Alqueidão	
Aeronave	Tipo: <i>QUICK SILVER</i> MXL II SPORT	Matrícula: CS-UML	Nº de série: 861
Operador	PRIVADO		
Origem/Destino	Alqueidão / Alqueidão		
Pessoas a bordo	1		
Lesões	Tripulação	Passageiros	Outros
Fatais	–	-	–
Graves		-	–
Ligeiras / Nenhumas	1	–	
Danos na aeronave: Poucos danos estruturais

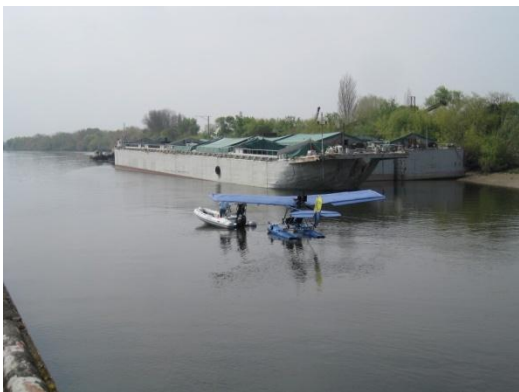
O piloto, não tendo possibilidade de contrariar esse movimento de giração, ficou preso pelo cinto em posição invertida totalmente submerso, tendo evacuado a aeronave após o colete de salvação ter insuflado automaticamente em contacto com a água, nadando para uma pequena ilha (mouchão) situada entre a aldeia de Lezeirão – Azambuja e a localidade de Valada – Cartaxo, no rio Tejo.

Ressalva-se que, o piloto reconheceu que o incidente aconteceu pelo facto de ter realizado a amaragem, com o trem de aterragem inadvertidamente selecionado na posição de estendido, provocando um atrito no intradorso dos flutuadores aumentado a carga de impacto na água e a resistência hidrodinâmica.

A aeronave sofreu danos no grupo motopropulsor pela água acumulada, não sendo evidentes danos estruturais relevantes nos restantes componentes. Todos os componentes se encontravam agrupados.
