NOTA INFORMATIVA DE ACIDENTE COM AERONAVE

PROCESSO: 09/ACCID/2014			
Data/Hora (UTC): 16/abr/2014 - 17h30m		Local: Parque natural serra de Montesinho (Bragança)	
Aeronave	Tipo: <i>PLANADOR ASW 20 L TOP</i>	Matrícula: D-KBHW	Nº de série: 20006
Operador	PRIVADO		
Origem/Destino	Aeródromo de Bragança		
Pessoas a bordo	1		
Lesões	Tripulação	Passageiros	Outros
Fatais	–	-	–
Graves	-	-	–
Ligeiras / Nenhumas	1	–	-
Danos na aeronave: Parcialmente destruída

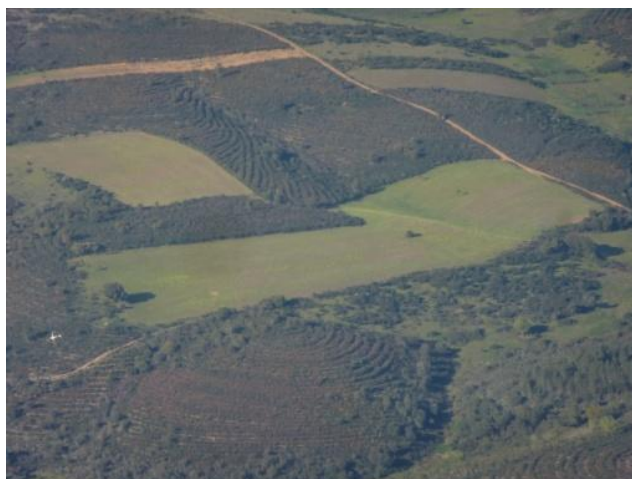
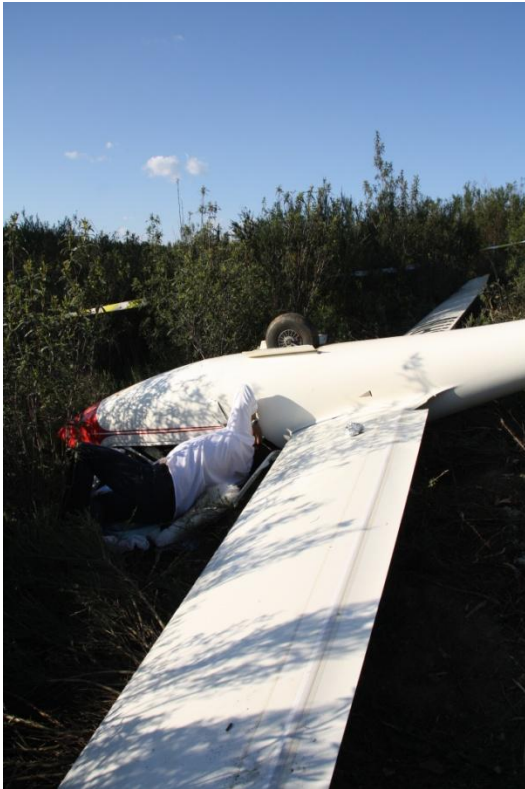
final do terreno escolhido, o piloto afirmou ter reunidas as condições para uma aterragem segura. Contudo, e face às condições no local, provoca o primeiro embate no solo a cerca de 135 metros do início do terreno, numa atitude de asa direita em baixo, embatendo no solo com o *wing tip* sendo o mesmo projetado a cerca de 20 metros do embate. Na tentativa de correção o piloto puxa o manche, provocando um salto (*bouce*) cerca de 200 metros, onde a orografia do terreno ajudou ao aumento da velocidade e altitude acima do solo, tendo embatido mais duas vezes no solo percorrendo mais 50 metros. Com pouca velocidade dissipada nesta fase, repentinamente e fora do controlo do piloto, o planador toca mais uma vez com a asa direita no solo, sofre o efeito de capotamento lateral (*spinning*) com rotação direita e é projetado a cerca de 35 metros immobilizando-se com a fuselagem em posição invertida.

O habitáculo, estrutura da fuselagem e restantes componentes encontravam-se agrupados, consideravelmente danificados.
