NOTA INFORMATIVA DE ACIDENTE COM AERONAVE

PROCESSO: 14/ACCID/2014			
Data/Hora (UTC): 22/jun/2014 - 10h00m		Local: Pista privada em Ruvina - Sabugal	
Aeronave	Tipo: <i>Autogiro Magni Modelo M22</i>	Matrícula: MK 16 (Francesa)	Nº de série:
Operador	PRIVADO		
Origem/Destino	Ruvina / Ruvina		
Pessoas a bordo	2		
Lesões	Tripulação	Passageiros	Outros
Fatais		-	-
Graves		-	-
Ligeiras / Nenhumas	1	1	
Danos na aeronave: Destruída

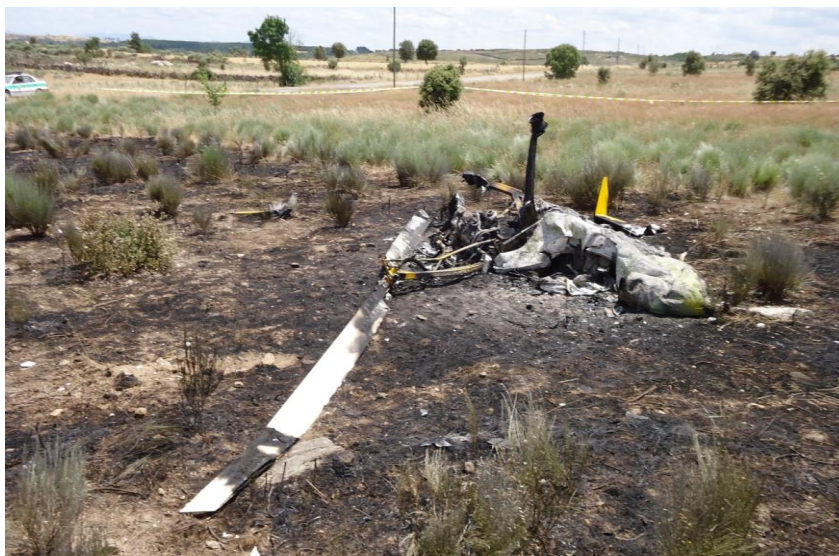
O primeiro embate com o solo deu-se sobre o trem de nariz, e grupo da quilha e a ponta de um dos rotores, segundo relato do piloto a um ângulo normal de aterragem e a uma velocidade considerada baixa na direção do enfiamento da pista.

Após o embate, a maior massa da aeronave dissipa a energia momentaneamente immobilizando-se praticamente no local do embate, provocando o incendio e consequente destruição de todo o autogiro pelo fogo, não sendo possível recolher qualquer indício de carácter técnico para posterior investigação.

A aeronave ficou completamente destruída.
