NOTA INFORMATIVA DE ACIDENTE COM AERONAVE

PROCESSO GPIAA Nº 30/ACCID/2014			
Data 25/10/2014	Hora (locais) 18:10	Local: Aeródromo de Mirandela	
Aeronave	Tipo: Ultraleve	Matrícula: CS-UMY	Nº de série: 065
Operador	Aeroclube de Mirandela		
Origem/Destino	LPMI/LPMI (Mirandela)		
Pessoas a bordo	2		
Lesões	Tripulação	Passageiros	Outros
Fatais			
Graves	1		
Ligeiras / Nenhumas		1	
Danos na aeronave: Destruída após incêndio

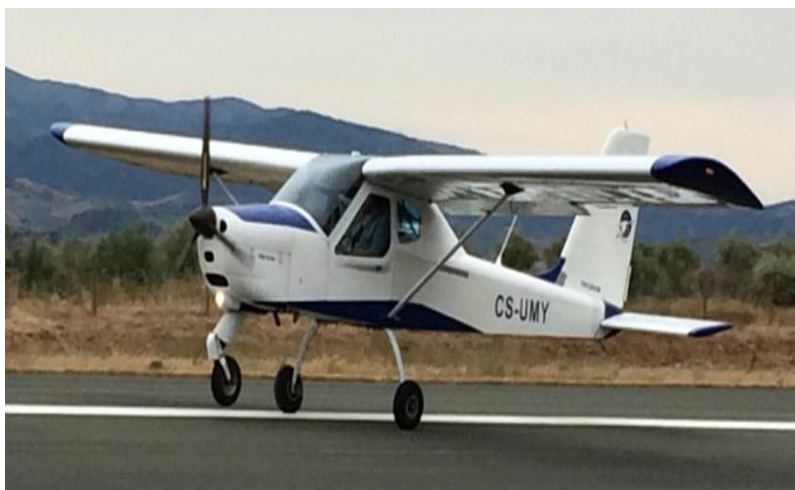
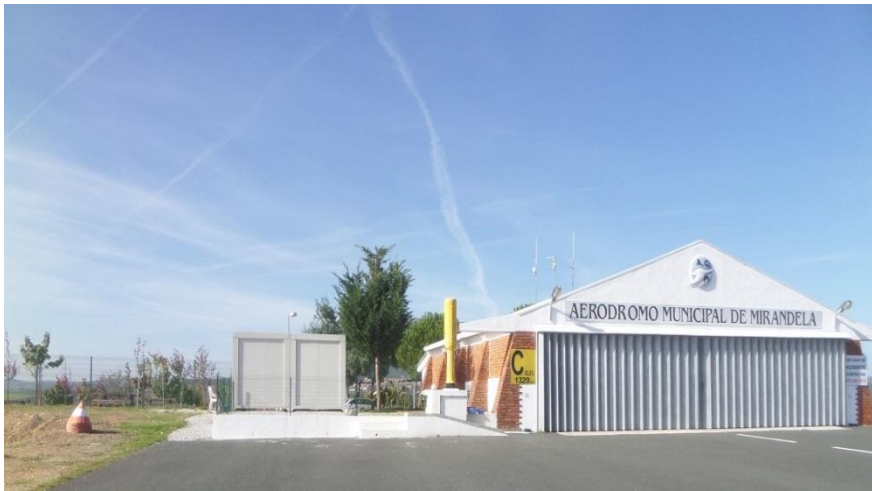
A aeronave, descolara na pista 17, cuja elevação da cabeceira é de 1322 pés, deu a volta pela esquerda, subindo para 1600 pés QNH (menos de 300 pés acima do terreno). Manteve-se sempre a baixa altitude no vento de cauda esquerdo da pista em uso, até sensivelmente

abeam da soleira, altura na qual abandonou o circuito apontando o nariz do ultraleve em direção ao hangar do Aero clube de Mirandela 090°/270°. De seguida começa a perder altitude e a acelerar (voo picado), aplicando de seguida um *pranchamento* de asa esquerda em baixo de cerca de 45°.

tentores, embateu na crista do pinheiro, com cerca de 15m de altura cortando as copas, provavelmente manobra dificultada a nível de visibilidade com o sol de frente. Resultante do embate com a ponta da asa esquerda no pinheiro, perde sensivelmente 1 metro do bordo de ataque da asa.

De seguida, não conseguindo ganhar altura suficiente, prossegue descontrolado embatendo novamente numa mimoseia com cerca de 12m de altura a cerca de 20 metros do primeiro impacto, perdendo o flap esquerdo devido ao destacamento da asa esquerda. A trajetória da aeronave foi desviada ligeiramente para a esquerda e esta foi precipitar-se sobre o tejadilho de um carro, que amortece o embate. A dissipação de energia prolonga-se por mais 20m imobilizando-se a cerca de 75m do primeiro impacto.

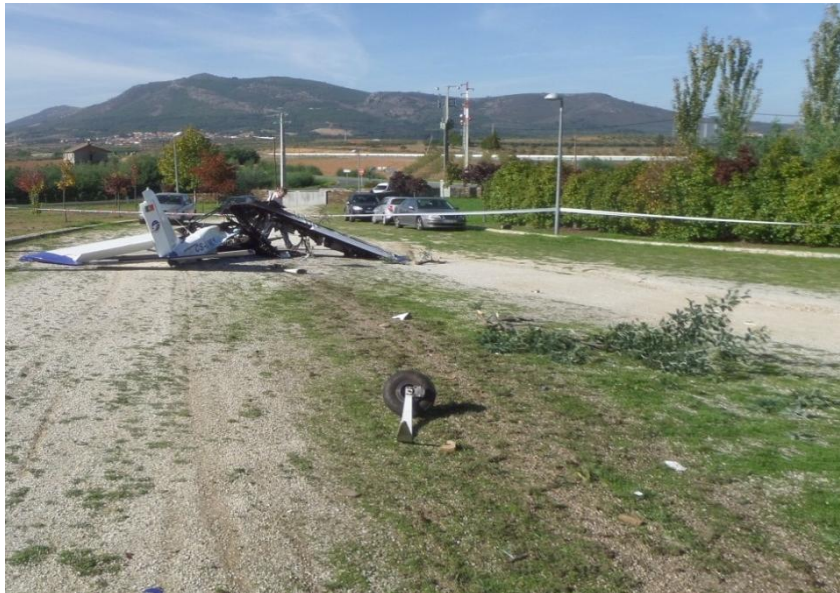
Devido à fratura da asa esquerda, a aeronave começou a derramar combustível e incendiou-se logo de seguida. O passageiro e o piloto, ajudados pelas pessoas presentes no local, conseguiram sair pelos próprios meios.

A aeronave foi consumida pelo fogo, e, ficou completamente destruída.
