NOTA INFORMATIVA DE INCIDENTE COM AERONAVE

PROCESSO: 06/INCID/2015			
Data/Hora (local): 07/abr/2015 - 11:05		Local: Base Aérea Nº6 MONTIJO - LPMT	
Aeronave	Tipo: <i>Robinson R44</i>	Matrícula: CS-HGF	Nº de série: 11738
Operador	HELIBRAVO		
Origem/Destino	LPCS - voo instrução - LPCS		
Pessoas a bordo	2		
Lesões	Tripulação	Passageiros	Outros
Fatais	–	-	–
Graves		-	–
Ligeiras / Nenhumas	2		
Danos na aeronave: Danos internos no motor

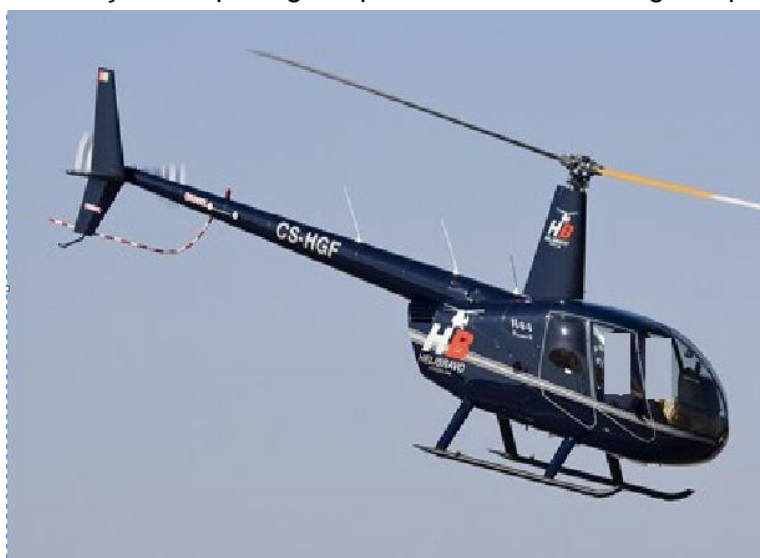
O instrutor relatou que durante a fase final da aproximação, perto dos mínimos, e antes do procedimento de descontinuar a aterragem (Go Around) a 300 pés, acenderam as luzes de aviso: “FUEL FILTER”, AUX FUEL PUMP”, e de “CLUTCH” (esta última em forma intermitente), acompanhado de vibração e ruídos anormais.

Dada a localização junto á cabeceira da pista e aos sintomas existentes o instrutor tomou o controle da aeronave, declarou *EMERGÊNCIA* e efetuou uma aterragem imediata de precaução. A aterragem foi rolada, de acordo com o Manual de voo e sem danos.

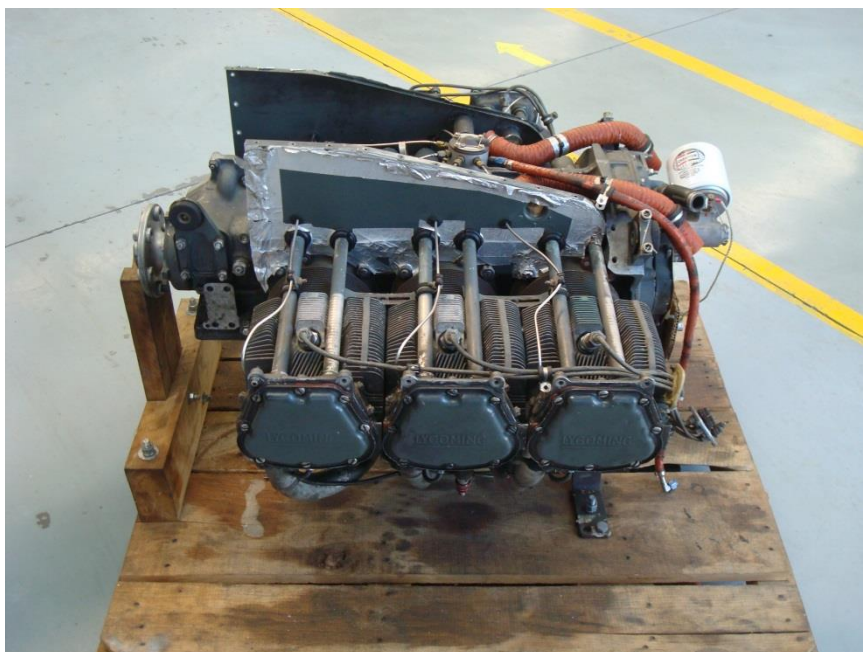
Posteriormente na análise efetuada pela manutenção da Helibravo, constatarem que a avaria no motor era de difícil resolução e que não podia ser resolvida no local.

complexidade da avaria o motor foi retirado da aeronave e enviado para outra unidade de manutenção para análise e investigação.
