NOTA INFORMATIVA DE INCIDENTE COM AERONAVE

PROCESSO GPIAA Nº 11/INCID/2015			
Data: 19/06/2015	Hora: 08:55 (UTC)	Local: Aeródromo de Cascais (LPCS)	
Aeronave	Tipo: Grob 115A	Matrícula: D-EBEL	Nº de série: 8063
Operador	AERONAUTICAL WEB ACADEMY (AWA)		
Origem/Destino	LPCS/LPCS (Voo no Circuito)		
Pessoas a bordo	1		
Lesões	Tripulação	Passageiros	Outros
Fatais			
Graves			
Ligeiras / Nenhumas	1		
Danos na aeronave: Danos consideráveis no trem de aterragem e cone do hélice.

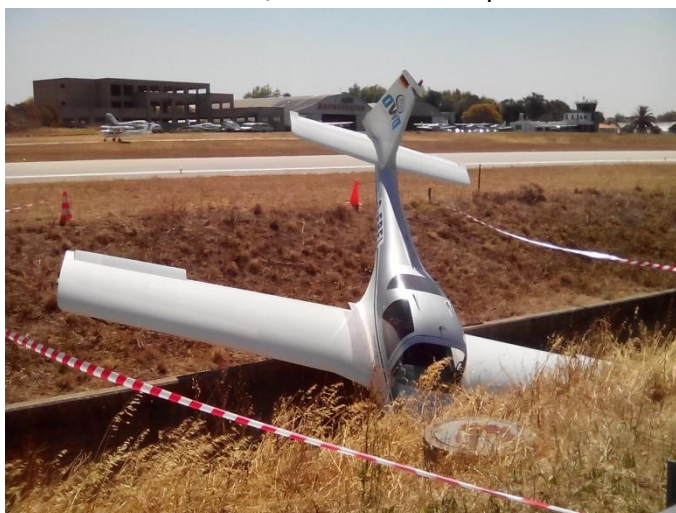
A pista em uso em LPCS era a 17. O aluno-piloto efectuava a aterragem final do seu primeiro voo solo quando, já no chão, não conseguiu controlar a

aeronave tendo a mesma acabado por cair numa vala com cerca de 3,5 metros de profundidade à direita da pista 17.

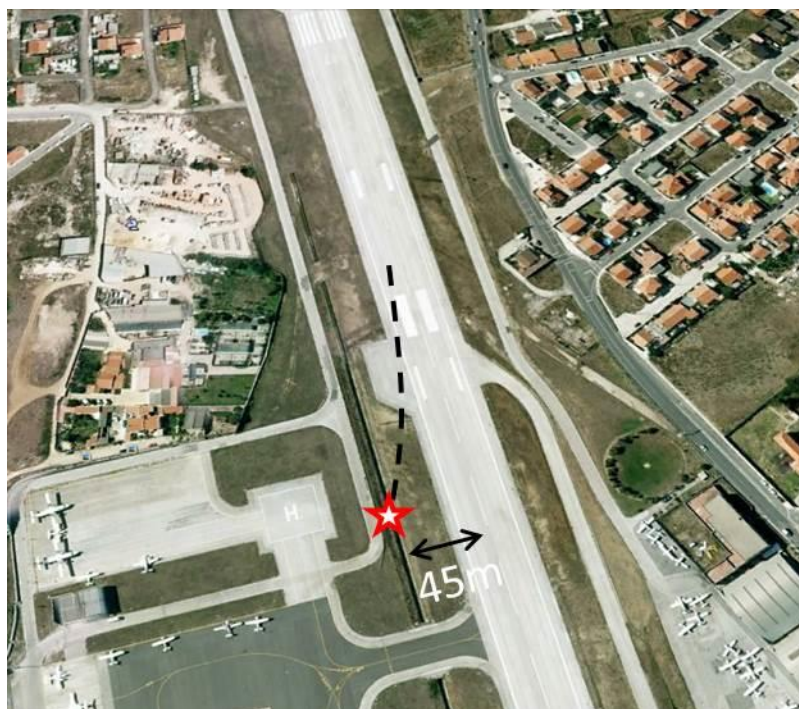
uso de travões sem, no entanto, ter bem presente se aplicou mais força num pedal do que no outro bem como de outros procedimentos eventualmente realizados. Apesar da travagem simétrica evidente no pavimento, esta manteve uma trajectória constante para a direita do eixo central da pista 17 tendo atravessado a faixa respectiva antes de cair na já referida vala.
