**NOTA INFORMATIVA DE INCIDENTE COM AERONAVE ||  
NOTICE OF AIRCRAFT INCIDENT**

PROCESSO    PROCESS 19/INCID/2015			
Data    Date 23/08/2015	Hora    Time (UTC) 20:50	Local    Location Aeroporto de Lisboa - Plataforma 70    Lisbon Airport - Apron 70	
Aeronave    Aircraft	Tipo    Type Falcon 7X	Matrícula    Registration VQ-BGG	Número de série    Serial Number 093
Operador    Operator	PLANAIR ENTERPRISES LTD		
Origem/Destino    Origin/Destination	Não Aplicável    Not Applicable		
Pessoas a bordo    People on board	0		
Lesões    Injuries	Tripulação    Crew	Passageiros    Passengers	Outros    Others
Fatais    Fatal	-	-	-
Graves    Serious	-	-	-
Ligeiras/Nenhumas    Minor/None	-	-	-
Danos na aeronave    Aircraft damage: Substanciais    Substantial

## BREVE DESCRIÇÃO || BRIEF DESCRIPTION

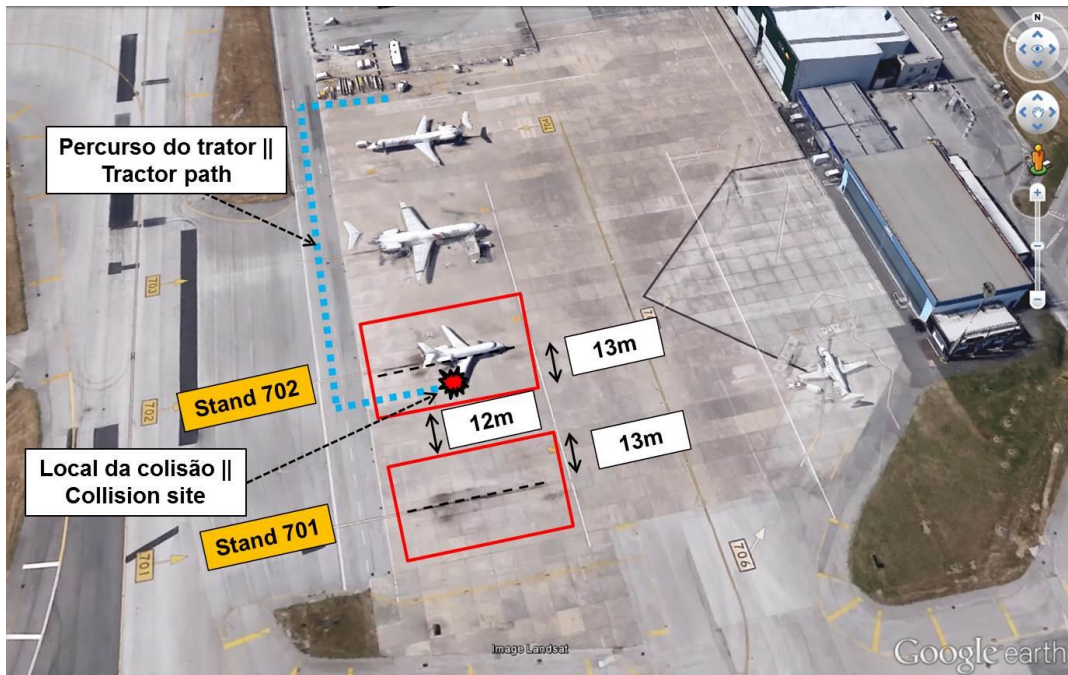
Figura 1 || Figure 1

No entanto, o operador do trator não se apercebeu da presença de uma outra aeronave, um Falcon 7X com a matrícula VQ-BGG, parqueada no *stand* 702. Em virtude da distância a que o trator circulava ser apenas 11 metros em relação à linha de guiamento do referido *stand* este acabou por embater violentamente no bordo de fuga da asa direita do Falcon 7X (Figura 1).

No pavimento não foram detectadas evidências condizentes com uma tentativa de travagem ou alteração da trajetória parte do operador do trator.

However, the tractor operator did not realize the presence of another aircraft, a Falcon 7X with registration VQ-BGG, parked in the stand 702. Since the distance at which the tractor was circling was only 11 meters in relation to guiding line of the referred stand it collided violently in the trailing edge of the right wing of the Falcon 7X (Figure 1).

On the pavement no evidences were detected consistent with an attempt to brake or change the path by the tractor operator.

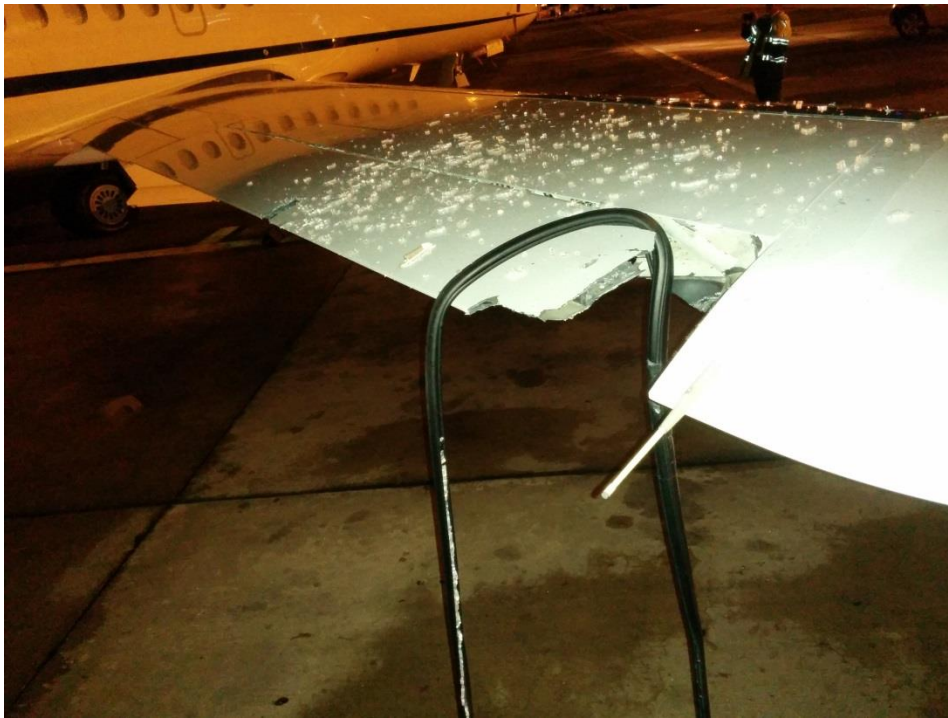
Figura 2 || Figure 2

O Falcon 7X sofreu danos materiais substanciais sendo os mais relevantes e visíveis dois rasgos no *aileron* da asa direita (Figura 2), provocados pelos pilares frontais da carroçaria do trator. Após o impacto e em virtude da aeronave se encontrar destravada mas com os calços no trem de nariz, o Falcon 7X avançou em torção violenta sobre o eixo da fuselagem. Uma vez dissipada a energia do embate, o Falcon 7X ficou imobilizado em posição transversal à linha de guiamento do *stand 702*, com o trem de nariz a cerca de 10 metros de distância da referida linha e com cerca de 80° de torção em relação ao seu eixo longitudinal.

The Falcon 7X suffered substantial material damage being the most relevant and visible two tears in the aileron of the right wing (Figure 2), caused by the front pillars of the tractor frame. After the impact and because the aircraft was with its parking brake off but with chocks on the nose gear, the Falcon 7X advanced in a violent torsion along the fuselage axis. Once the energy of the collision dissipated, the Falcon 7X was immobilized in transverse position to the guiding line of stand 702, with the nose gear about 10 meters away from the referred line and about 80° twisted in relation to its longitudinal axis.
