## NOTA INFORMATIVA DE ACIDENTE COM AERONAVE || NOTICE OF AIRCRAFT ACCIDENT

<b>PROCESSO    PROCESS 21/ACCID/2015</b>			
<b>Data    Date</b> 14/09/2015	<b>Hora    Time (UTC)</b> 18:45	<b>Local    Location</b> Viseu    Viseu	
<b>Aeronave    Aircraft</b>	<b>Tipo    Type</b> TARIK	<b>Matrícula    Registration</b> I-B998	<b>Número de série    Serial Number</b> 2012/01
<b>Operador    Operator</b>	PARTICULAR		
<b>Origem/Destino    Origin/Destination</b>	Viseu (LPVZ)    Viseu (LPVZ)		
<b>Pessoas a bordo    People on board</b>	1		
<b>Lesões    Injuries</b>	<b>Tripulação    Crew</b>	<b>Passageiros    Passengers</b>	<b>Outros    Others</b>
<b>Fatais    Fatal</b>	-	-	-
<b>Graves    Serious</b>	1	-	-
<b>Ligeiras/Nenhumas    Minor/None</b>	-	-	-
<b>Danos na aeronave    Aircraft damage: Destruída    Destroyed</b>

## BREVE DESCRIÇÃO || BRIEF DESCRIPTION

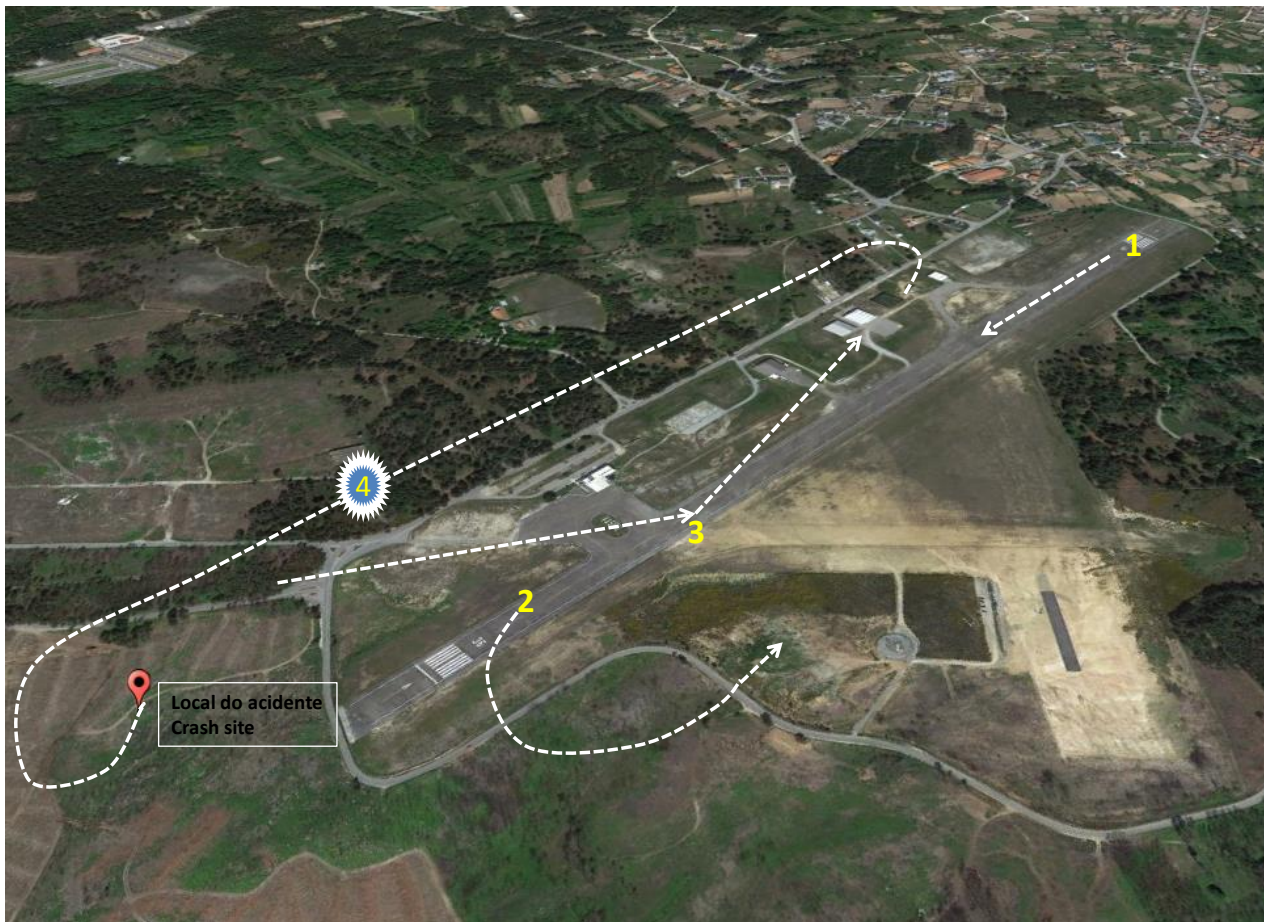
Figura 1 || Figure 1

No dia 14 de setembro, pelas 18:37 UTC, a aeronave ultraleve com o registo I-B998 descola da pista 18 do aeródromo de Viseu para efetuar um voo local. Regista-se que a hora legal do pôr-do-sol, neste dia em Viseu, era às 18:43 UTC e os serviços do aeródromo já não se encontravam em funcionamento mas as comunicações ficaram gravadas e passam a ser transcritas (Figura 1).

On the 14<sup>th</sup> of September, around 18:37 UTC, a ultralight aircraft with registration I-B998 took-off from runway 18 at Viseu aerodrome to perform a local flight. It is noted that the official time of the sunset, on this day in Viseu, was at 18:43 UTC and aerodrome services were no longer in service but communications were recorded and are now transcribed (Figure 1).

Às 18:35 o I-B998 informa que vai rolar para o início da pista 18.

1- Às 18:37 o I-B998 descola da pista 18.

At 18:35 the I-B998 reports that will taxi to the beginning of runway 18.

1. At 18:37 the I-B998 took-off from runway 18.

- 2- Volta pela esquerda para novo circuito para a pista 36.
- 3- Aterragem descontinuada pista 36.
- 4- Às 18:41 vento de cauda esquerdo pista 36. O motor começa a falhar.

Às 18.43 final pista 36.

Às 18:45 Aero clube de Viseu tenta contacto via rádio com o I-B998 mas não tem resposta.

2. Left turn for new a circuit to runway 36.
3. Discontinued landing on runway 36.
4. At 18:41 left downwind runway 36. The engine starts to fail.

At 18:43 final runway 36.

At 18:45 the Aero Club of Viseu tries to radio contact I-B998 but has no answer.

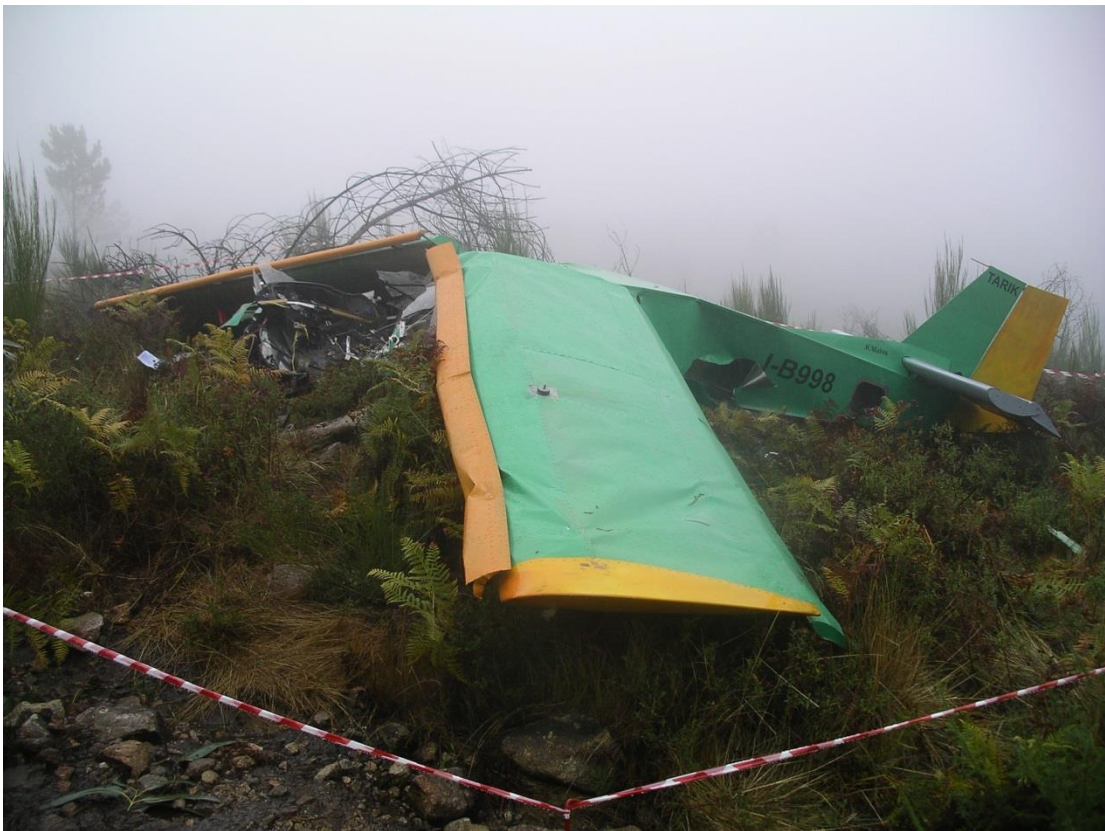
Figura 2 || Figure 2

O Tarik teve uma paragem de motor já na final da pista 36. A aeronave não tinha altitude suficiente para atingir a pista, pelo que o piloto optou por efetuar uma aterragem de emergência, num campo com árvores jovens a 250 metros da cabeceira da pista 36 (Figura 2 e 3).

The Tarik engine stopped on final of runway 36. The aircraft did not have enough altitude to reach the runway and the pilot decided to make an emergency landing in a field with young tree 250 meters from threshold runway 36 (Figure 2 and 3).

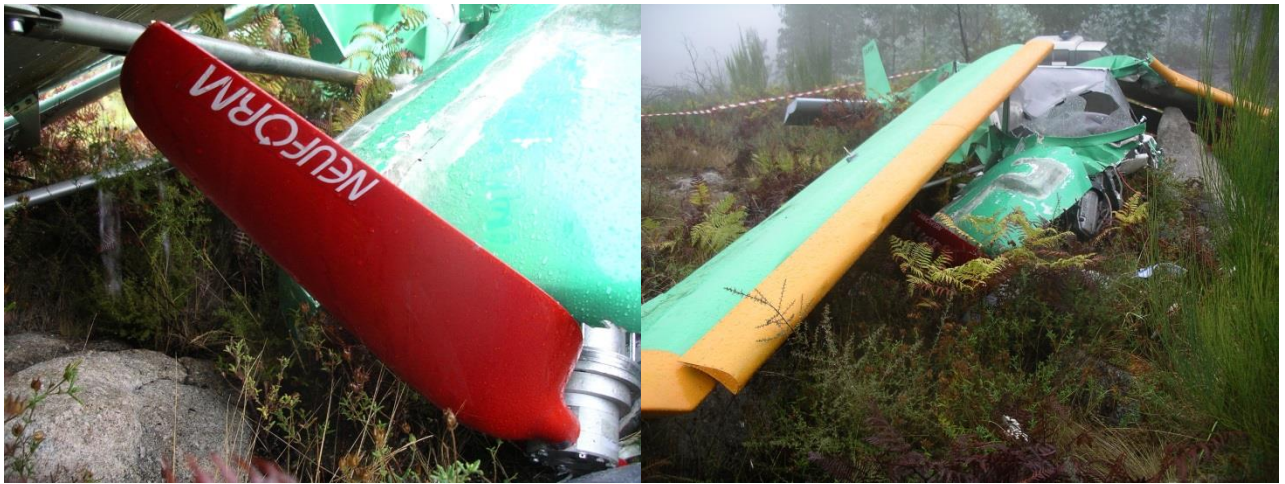
Figura 3 || Figure 3

Os destroços da aeronave ficaram concentrados e ligados entre si no mesmo local. A aeronave dissipou energia ao embater com o trem do lado esquerdo numa pedra de grande dimensão, fazendo com que a fuselagem rodasse 45 graus da chapa para-fogo do motor (Figura 3).

The wreckage of the aircraft were concentrated and linked together in the same place. The aircraft dissipated energy by hitting with the left main landing gear in a large stone, causing the fuselage rotate 45 degrees of engine fire protection (Figure 3).
