## Escola de Aviação OMNI / CS-DPD

*Saída de pista com capotamento*

*Cessna 152*

21/ACCID/2014

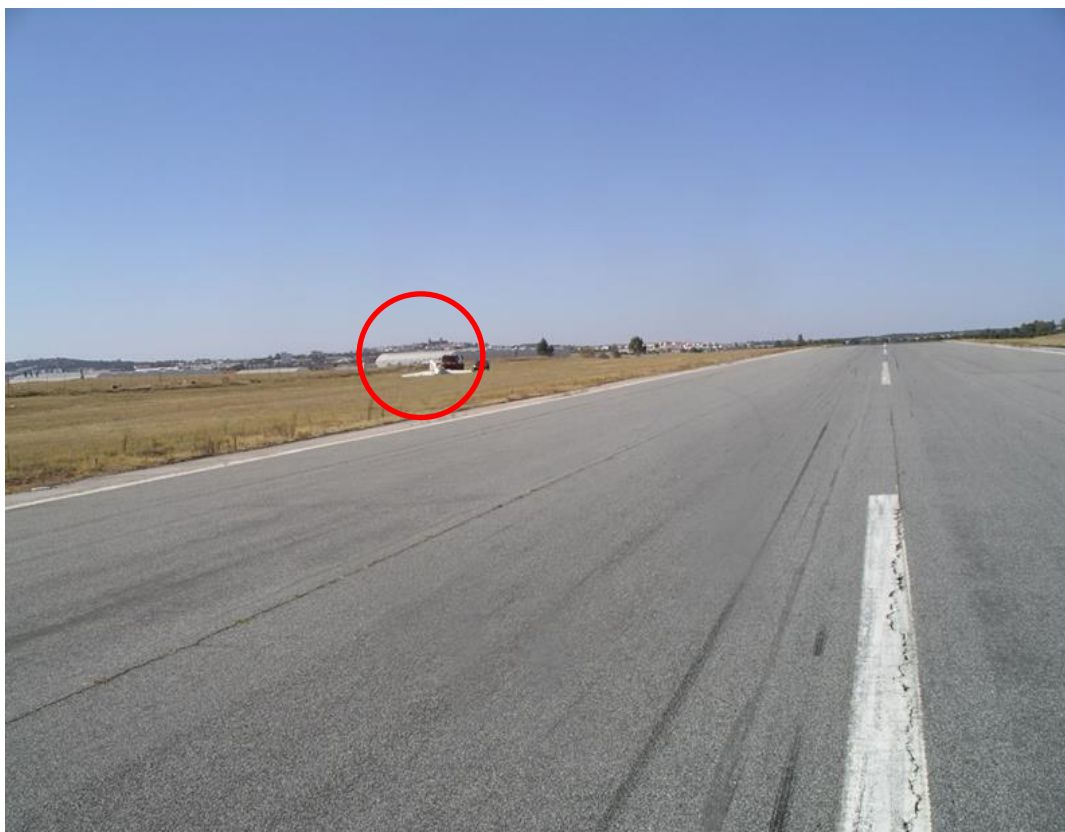
Figura Nº2

Com o embate do trem de nariz, provoca um salto (bounce) devido á acumulação de energia não dissipada, de cerca de 30 metros embatendo com o *Spinner* do Hélice no solo, amortecendo o embate com a estrutura do berço do motor, tendo ainda energia suficiente para provocar o capotamento vertical, immobilizando-se a aeronave em posição invertida apontada a sudeste.

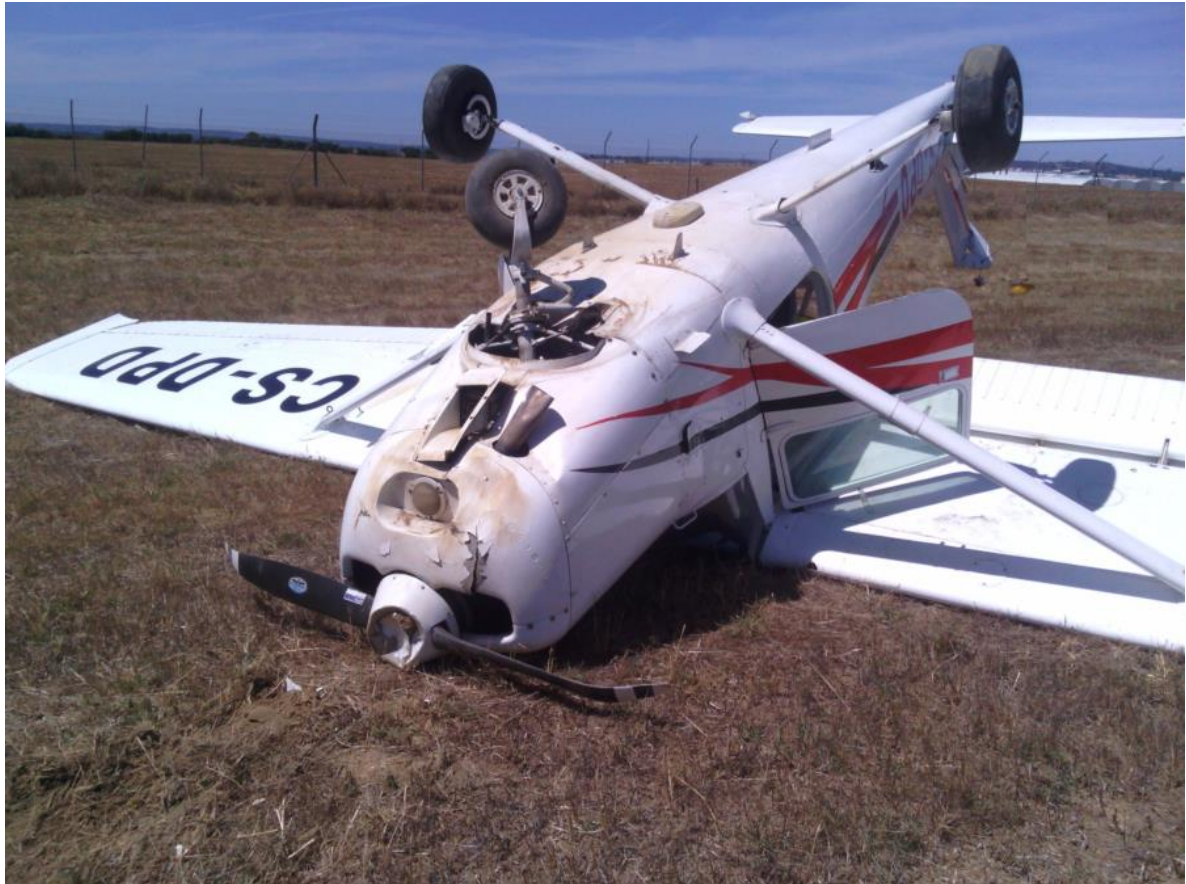
Figura Nº 3

A aeronave ficou imobilizada na posição invertida com danos substanciais. Os seguintes danos foram observados na aeronave:

1. Ambas as pás do hélice foram encontradas dobradas para dentro;
2. O *spinner* foi encontrado danificado;
3. A carenagem superior & inferior estava danificada;
4. A perna do trem juntamente com a roda acoplada, estava dobrada de dentro para o lado da fuselagem, e separada dos pontos de fixação no berço do motor.
5. O escape do motor foi encontrado danificado
6. Estrutura do berço do motor partido nas junções superiores e inferiores junto à placa corta-fogo;
7. Ambas pontas das asas esquerda & direita danificadas
8. Extradorso de ambas as asas danificadas / enrugadas, e foi encontrado fuga de combustível nos tanques das asas;
9. Leme e estabilizador vertical danificado;

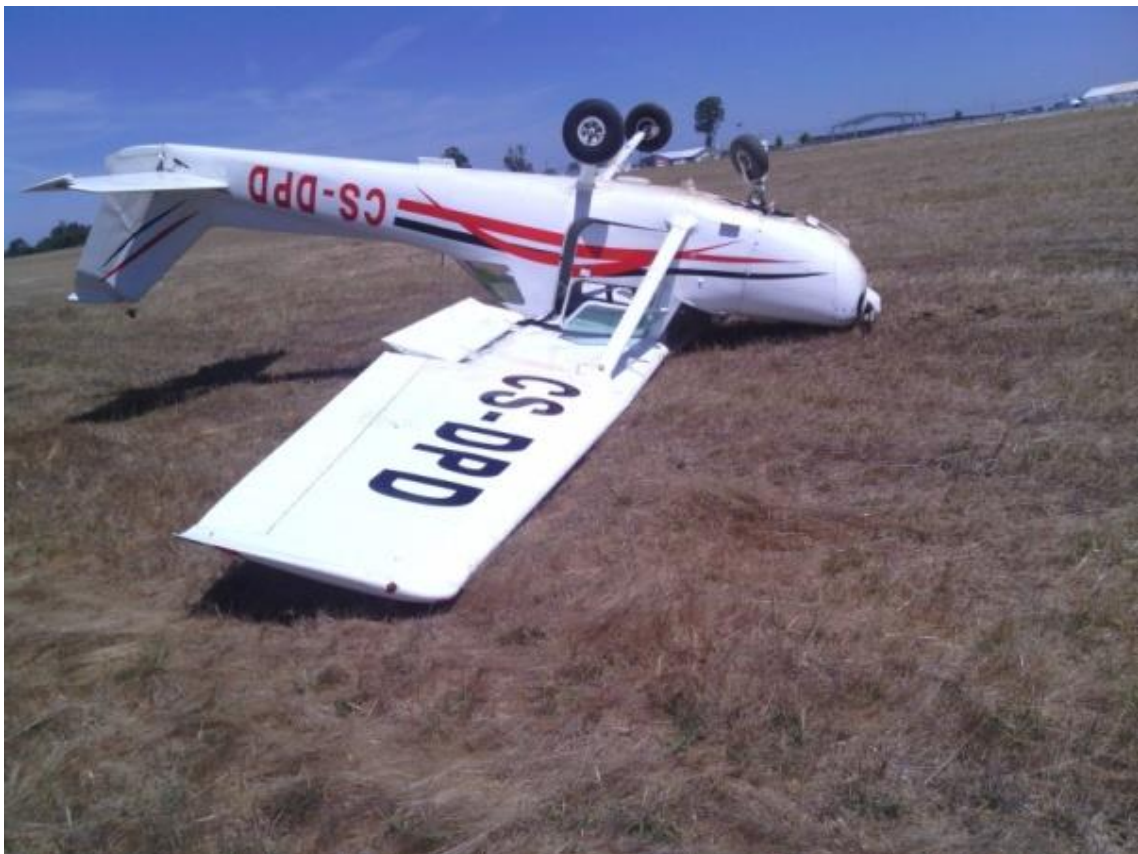
Figura N.º 10

No manual de treino adotado pela Escola de voo OMNI – (Apêndice N°2 deste relatório) trata os efeitos do vento cruzado na operação de aterragem (VS), indica uma componente de 8kts para vento cruzado. Com o reporte de ventos efetuado pelo AITA de serviço de 270° com 09 kts de intensidade para a pista 01, a componente de vento cruzado foi calculada para 09kts, o qual se encontrava ligeiramente acima dos limites aceitáveis.
