**NOTA INFORMATIVA DE INCIDENTE COM AERONAVE ||
NOTICE OF AIRCRAFT INCIDENT**

PROCESSO PROCESS 04/INCID/2016			
Data Date 14/04/2016	Hora Time (UTC) 08:30	Local Location Aeródromo Municipal de Cascais (LPCS) Cascais Municipal Aerodrome (LPCS)	
Aeronave Aircraft	Tipo Type DORNIER DO 228-200	Matrícula Registration CS-DVU	Número de série Serial Number 8080
Operador Operator	AEROVIP		
Origem / Destino Origin / Destination	Vila Real (LPVR) - Cascais (LPCS)		
Pessoas a bordo People on board	2 + 11 (13)		
Lesões Injuries	Tripulação Crew	Passageiros Passengers	Outros Others
Fatais Fatal	-	-	-
Graves Serious	-	-	-
Ligeiras/Nenhumas Minor/None	2	11	-
Danos na aeronave Aircraft damage: Substanciais Substantial

BREVE DESCRIÇÃO || BRIEF DESCRIPTION

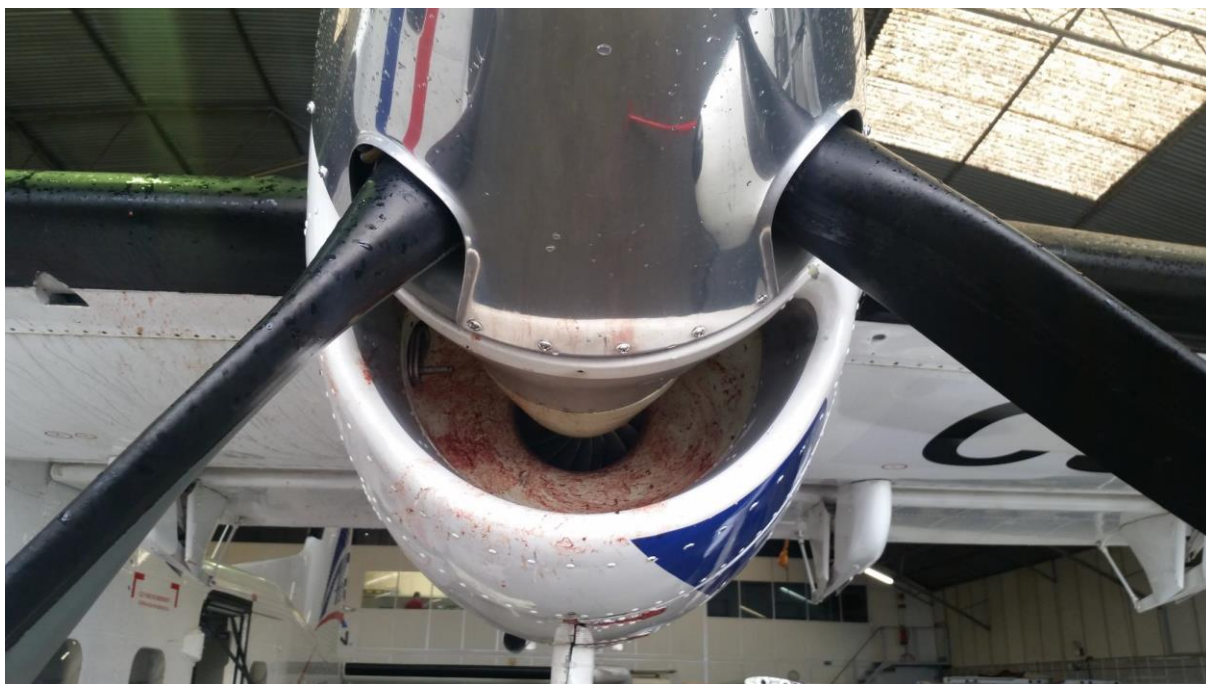
Figura 1 || Figure 1

During the short final of runway 17, already over the it, at about 100 feet of altitude the aircraft hit a seagull that was sucked into the engine #1.

The engine #1 stopped immediately, having the crew landed the aircraft safely.

Na inspeção executada pelos técnicos de manutenção do operador foram encontrados danos significativos no primeiro andar do compressor do motor #1, sendo necessário proceder à remoção do mesmo para reparação.

In the inspection performed by the operator's maintenance technicians were found significant damage on the first stage of the compressor engine #1, being necessary to proceed with its removal for repair.
