ACCIDENT SAFETY INVESTIGATION FINAL REPORT

[24/ACCID/2015]

Land Africa Impala

CS-USI

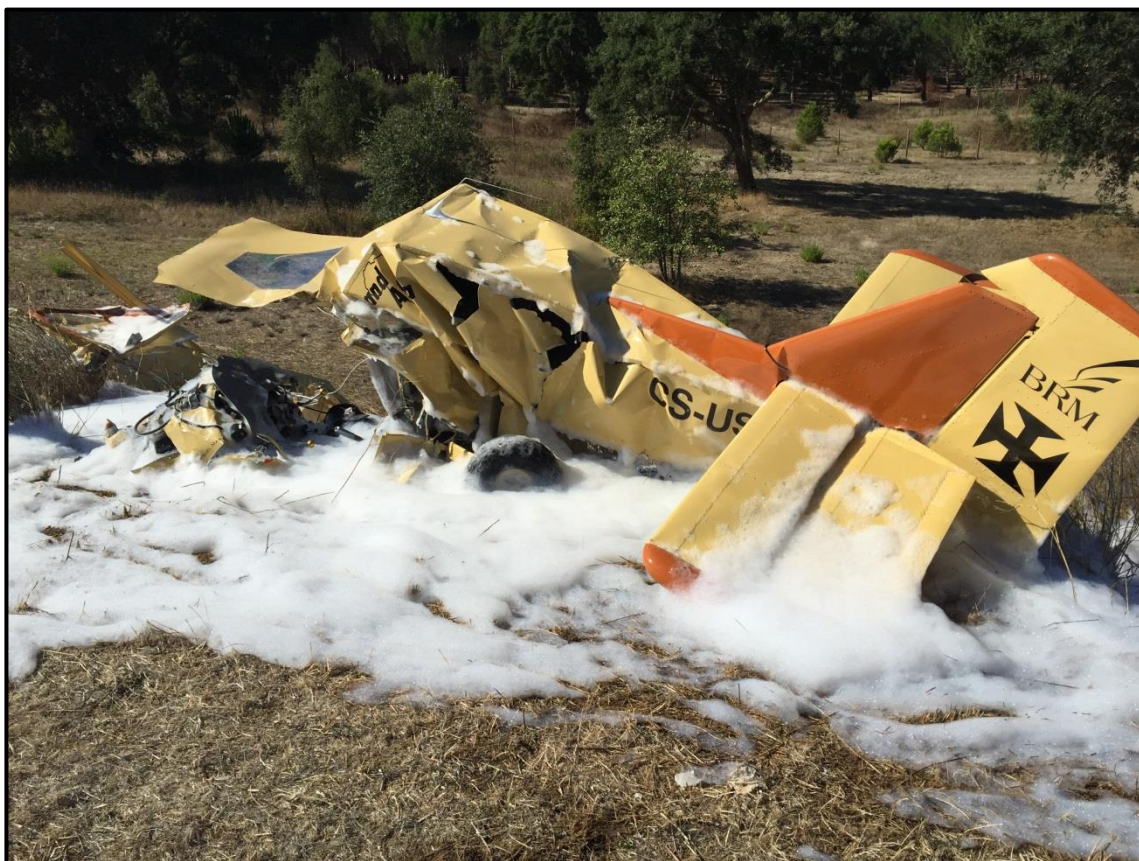
The aircraft was destroyed after the impact, the degree of the aircraft damage classified as "destroyed" due to the aircraft being irrecoverable (figure nº 2).

figura nº 2 || figure nº 2
Estado do avião após o acidente || Airplane condition after the accident

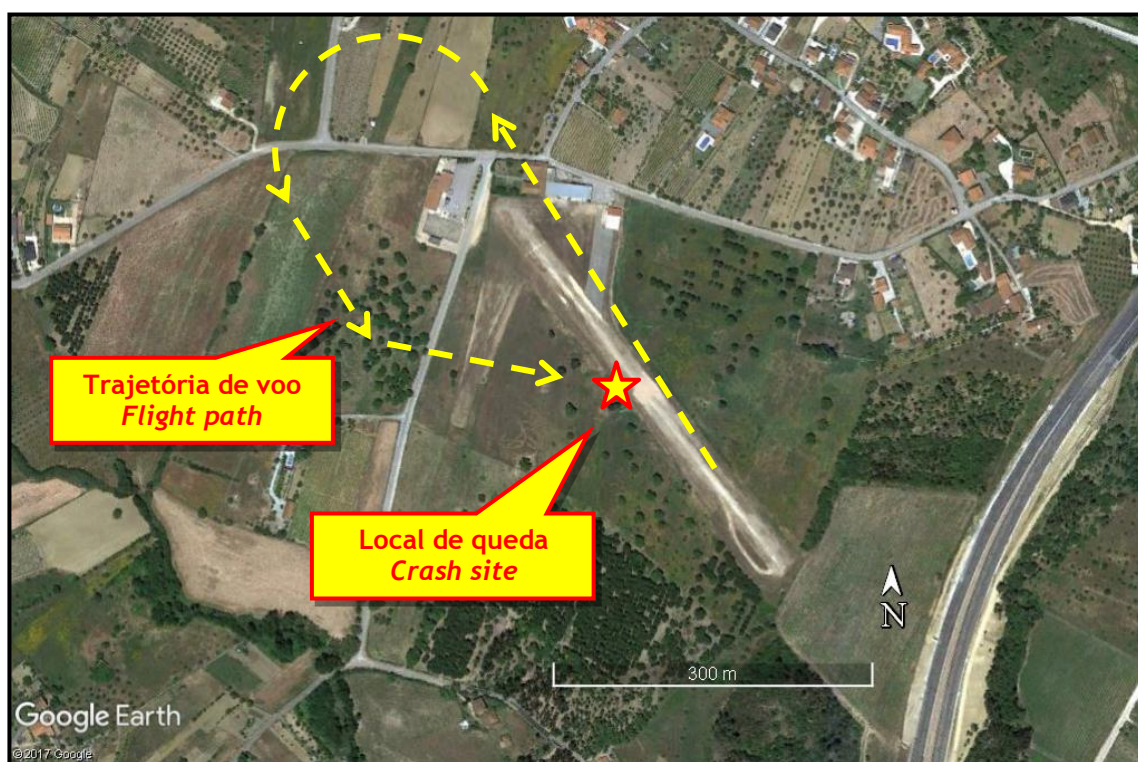
The airplane crashed on the place marked on figure nº 5 being the wreckages connected to each other. It excludes one propeller blade that was located about 6 meters from the airplane wreckage. The second blade was ripped out by the root and remained close to the wreckage of the propeller hub. The third blade remained connected.

figura nº 5 || figure nº 5
Trajetória de voo || Flight path

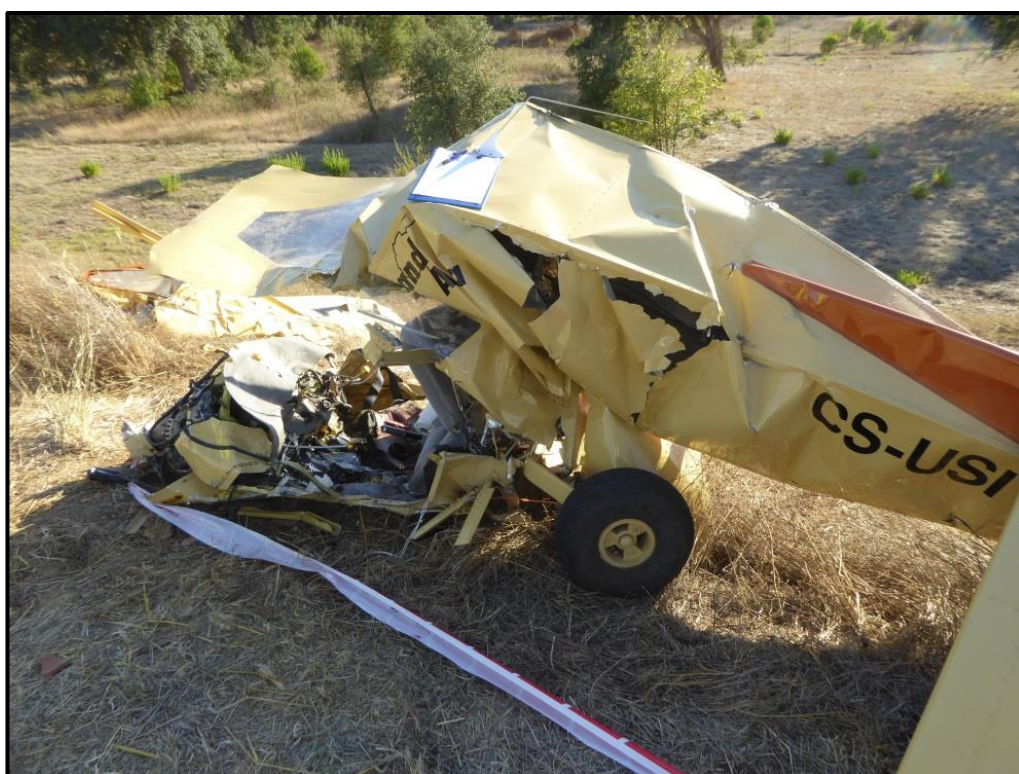
The cabin was completely destroyed and the rear fuselage highly affected, with visible deformation bends which confirm the high kinetic energy of the ground collision (figure nº 6).

The aircraft hit the ground aligned with the runway 33 direction after completing two and a half turns in spin.

figura nº 6 || figure nº 6
Estado do avião após a colisão || Airplane condition after the collision

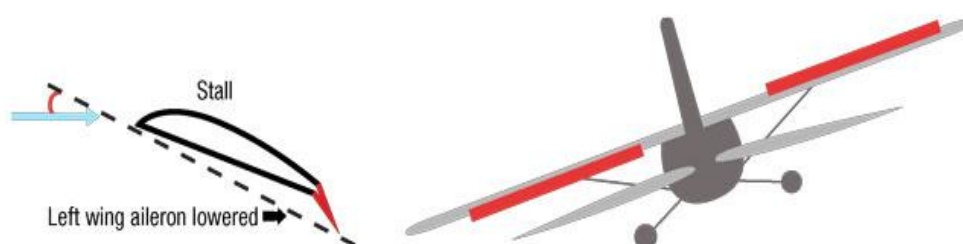
figura nº 7 || figure nº 7
 Ângulo de ataque - flaperon esquerdo || Angle of attack left hand flaperon

To level the wings, the stick is moved to the right, which, in turn, lowers the left flaperon. This causes the AOA on the left wing to be above critical angle (figure nº 7). Consequently, the left wing stalls and the airplane may spin to the left.
