Gabinete de Prevenção e Investigação de Acidentes  
com Aeronaves e de Acidentes Ferroviários  
*Office for the Prevention and Investigation of Accidents  
in Civil Aviation and Rail (SIA/NIB PT)*

Severe turbulence with injured passengers

BOEING 777-300 ER

ACCIDENT  
SAFETY INVESTIGATION  
FINAL REPORT

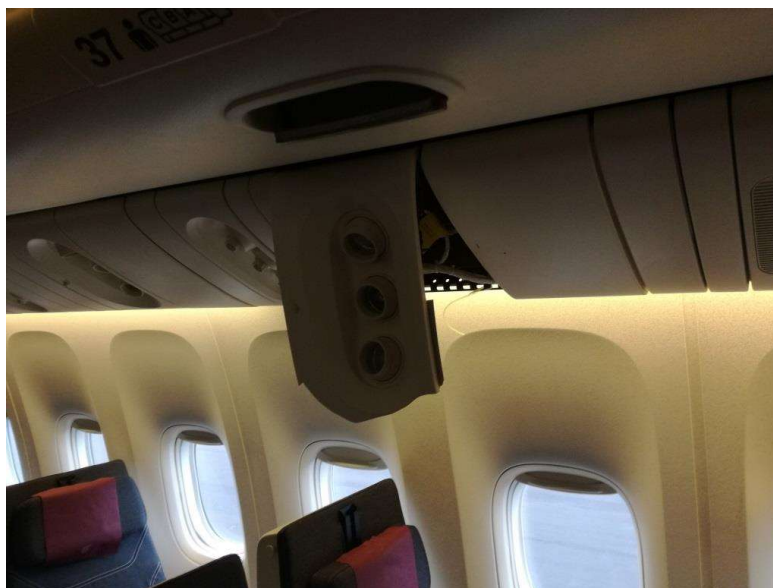
Ocorreram alguns danos nos acabamentos superiores da cabine, devido ao impacto dos passageiros com o teto durante a turbulência, o que resultou em danos em algumas bagageiras superiores. O painel de iluminação de um passageiro ficou solto após o embate com a cabeça.

Some superficial damage occurred on the overhead panels inside the cabin, due to passengers impact with the ceiling during the turbulence, causing dents to some luggage compartments. A passenger's illumination panel became loose after the head impact.

Figura 1 – Unidade de serviços do passageiro solta || Figure 1 – Loose PSU

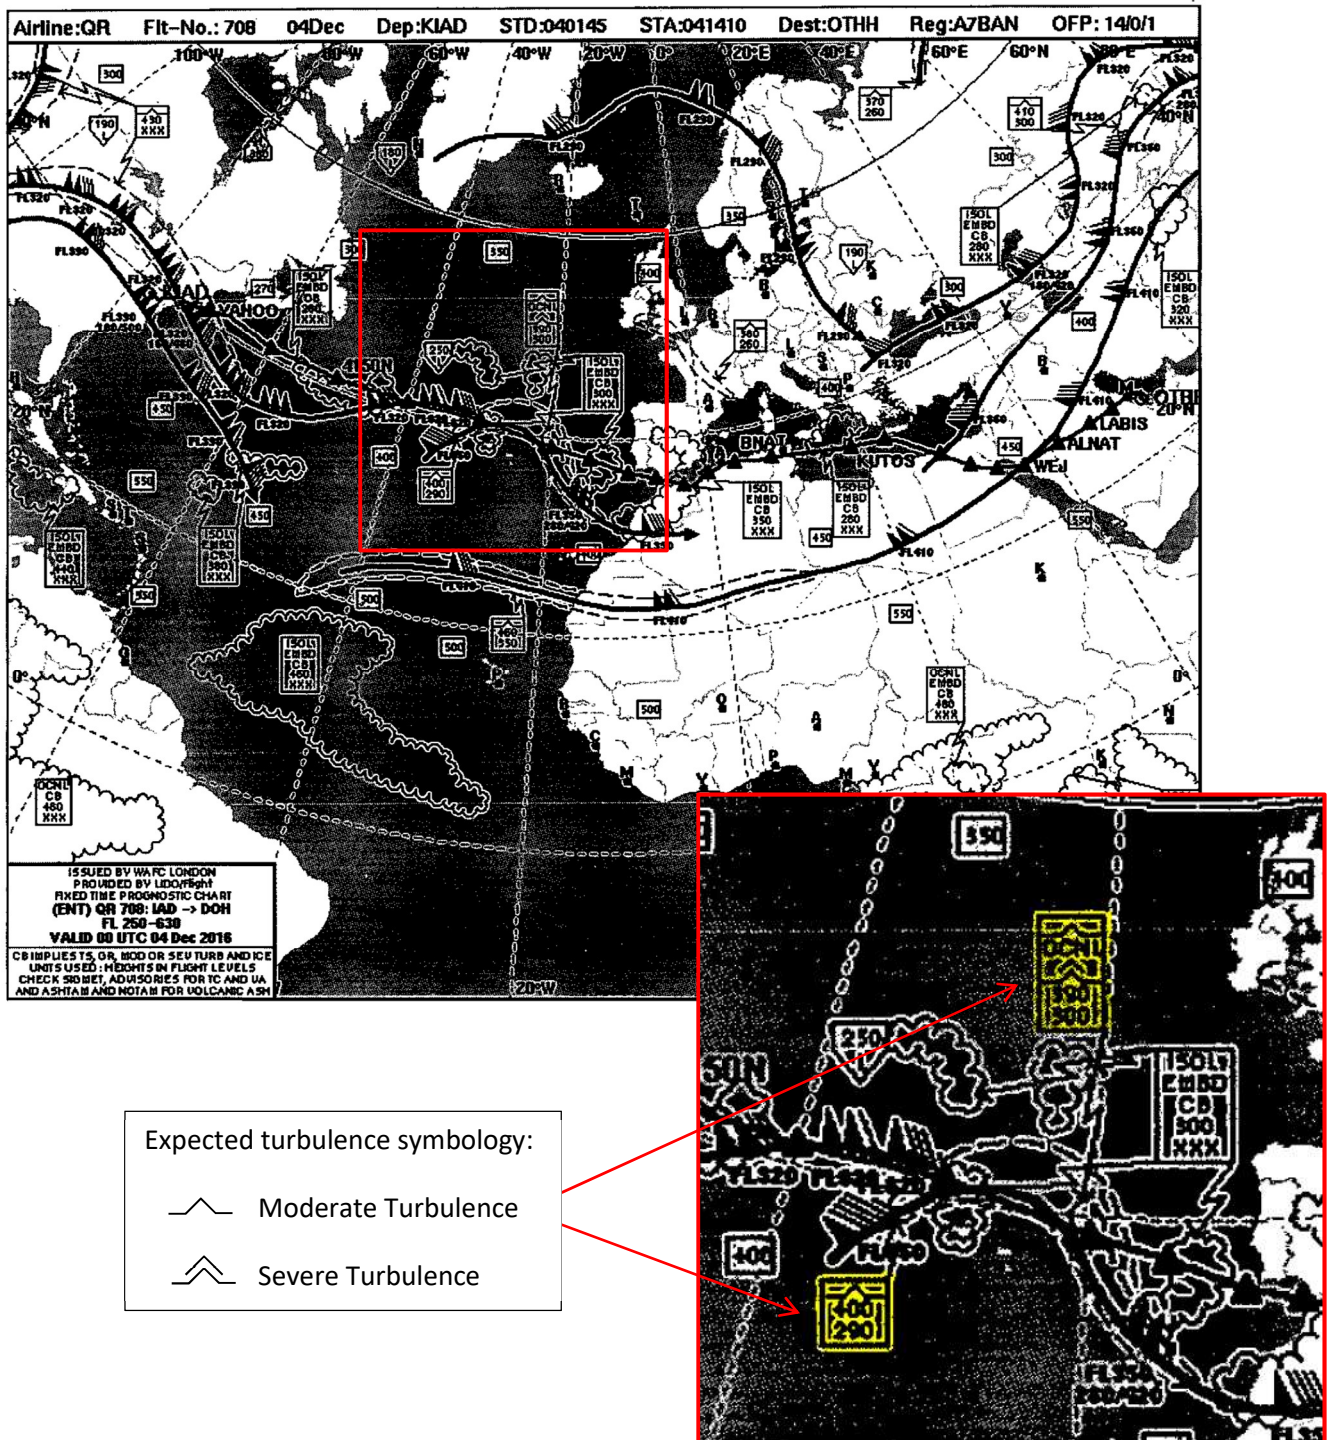
Figures 3 and 4 shows the fixed time (00 and 06UTC) prognostic chart received before takeoff, it shows the expected wind streams and significant weather formations. The turbulence event approximate location is highlighted.

Figura 3 – Carta de previsão das 00 UTC, recebida antes de decolar ||  
 Figure 3 – Fixed time prognostic chart 00 UTC, received before take-off

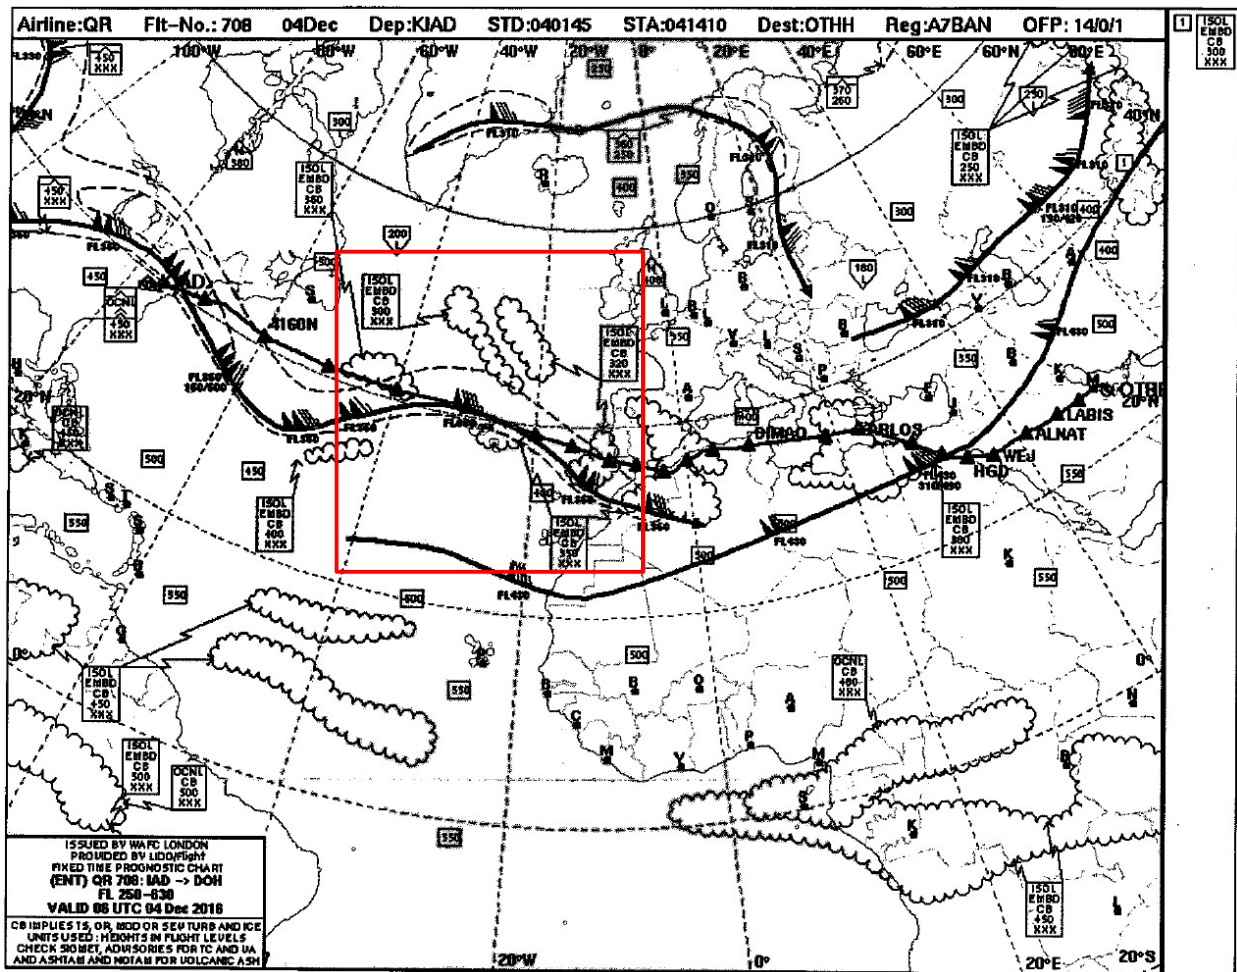
Figura 4 – Carta de previsão da 06 UTC, recebida antes de descolar | |  
 Figure 4 – Fixed time prognostic chart 06 UTC, received before take-off

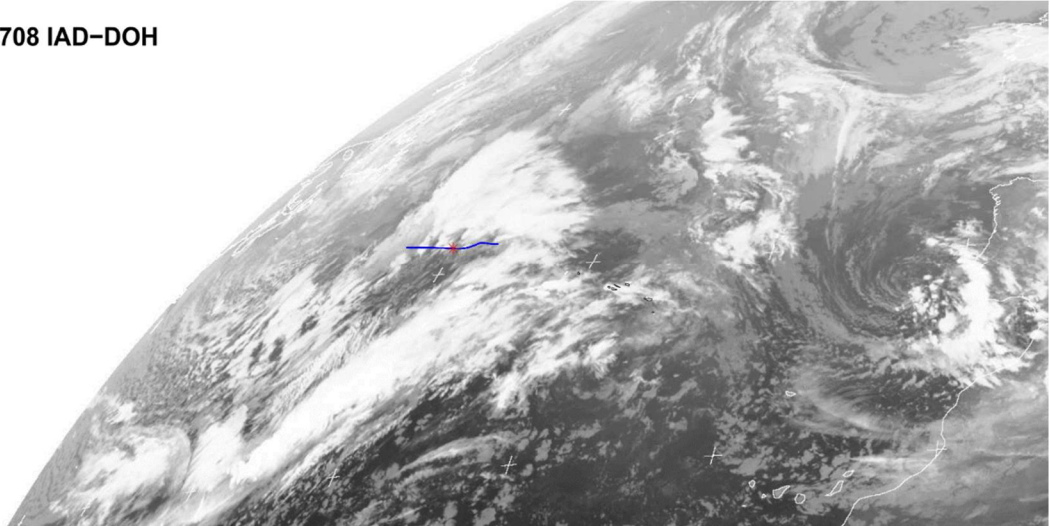
Clouds were reported to top between 23000 ft and 28000 ft. During the event the aircraft was leveled at 31000 ft.

Figura 5 – Nuvens na imagem de satélite feitas próximas a hora do evento ||  
Figure 5 – Clouds on the satellite image made close to the event time

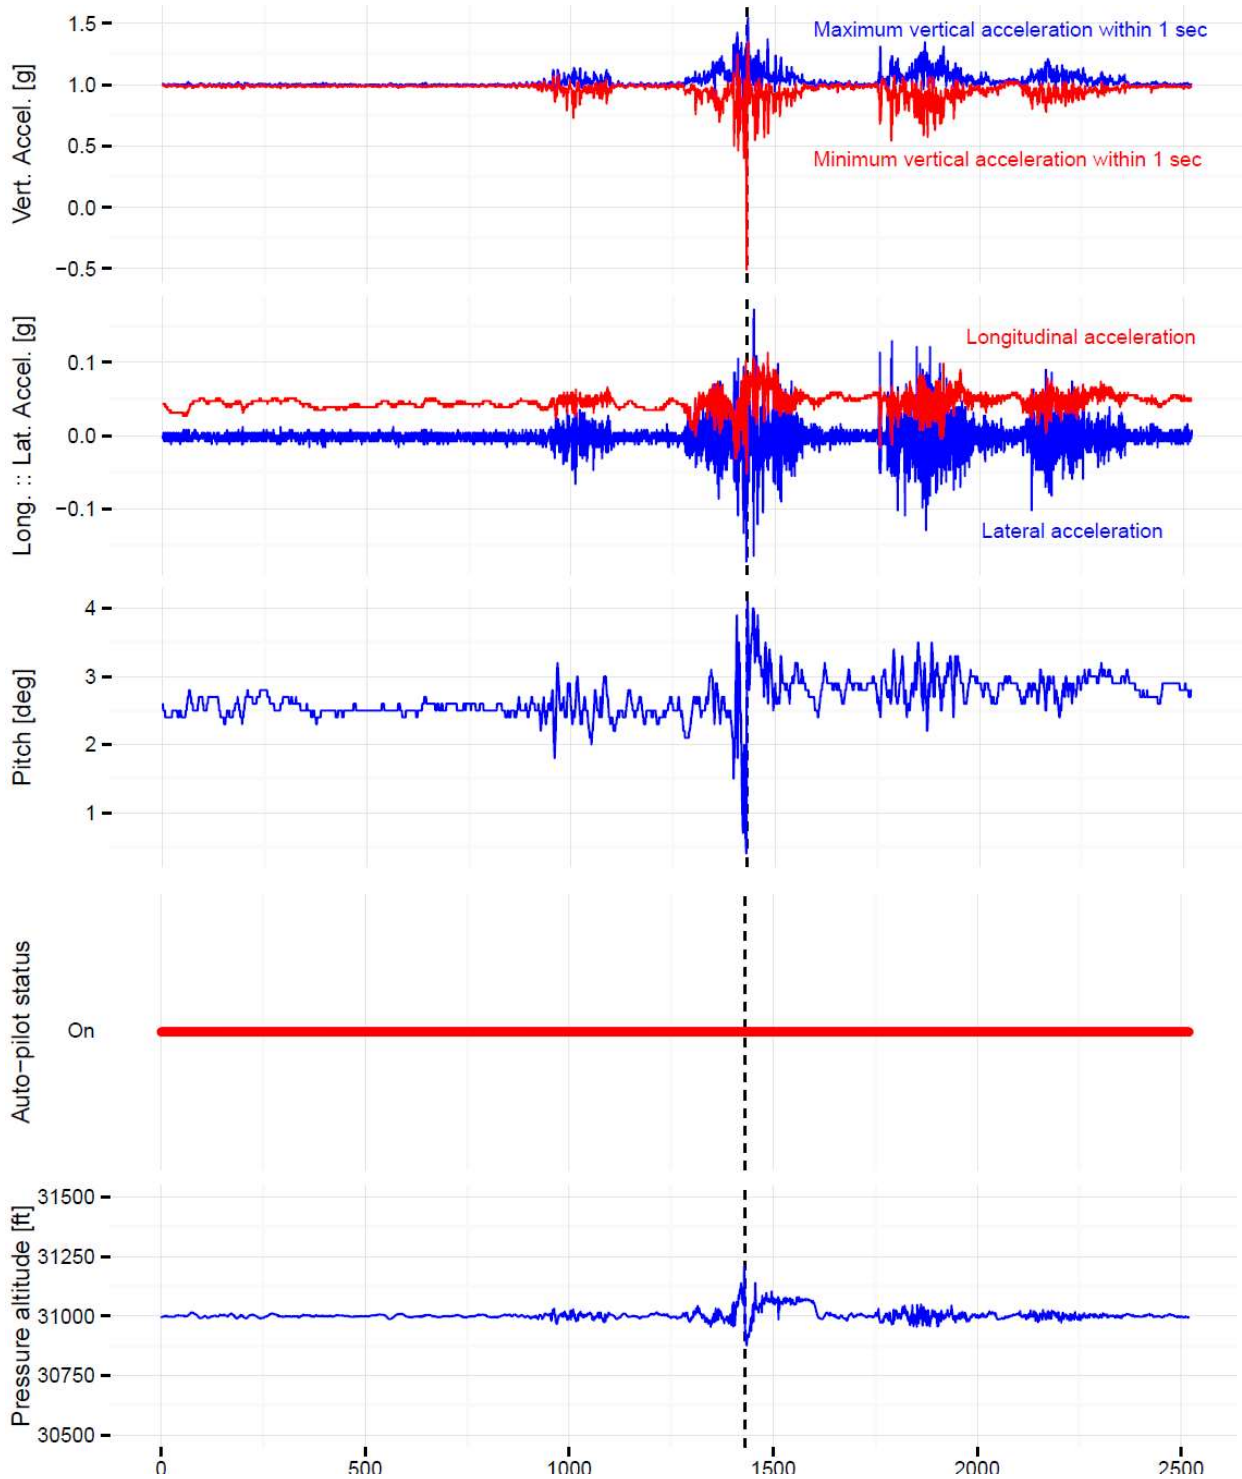
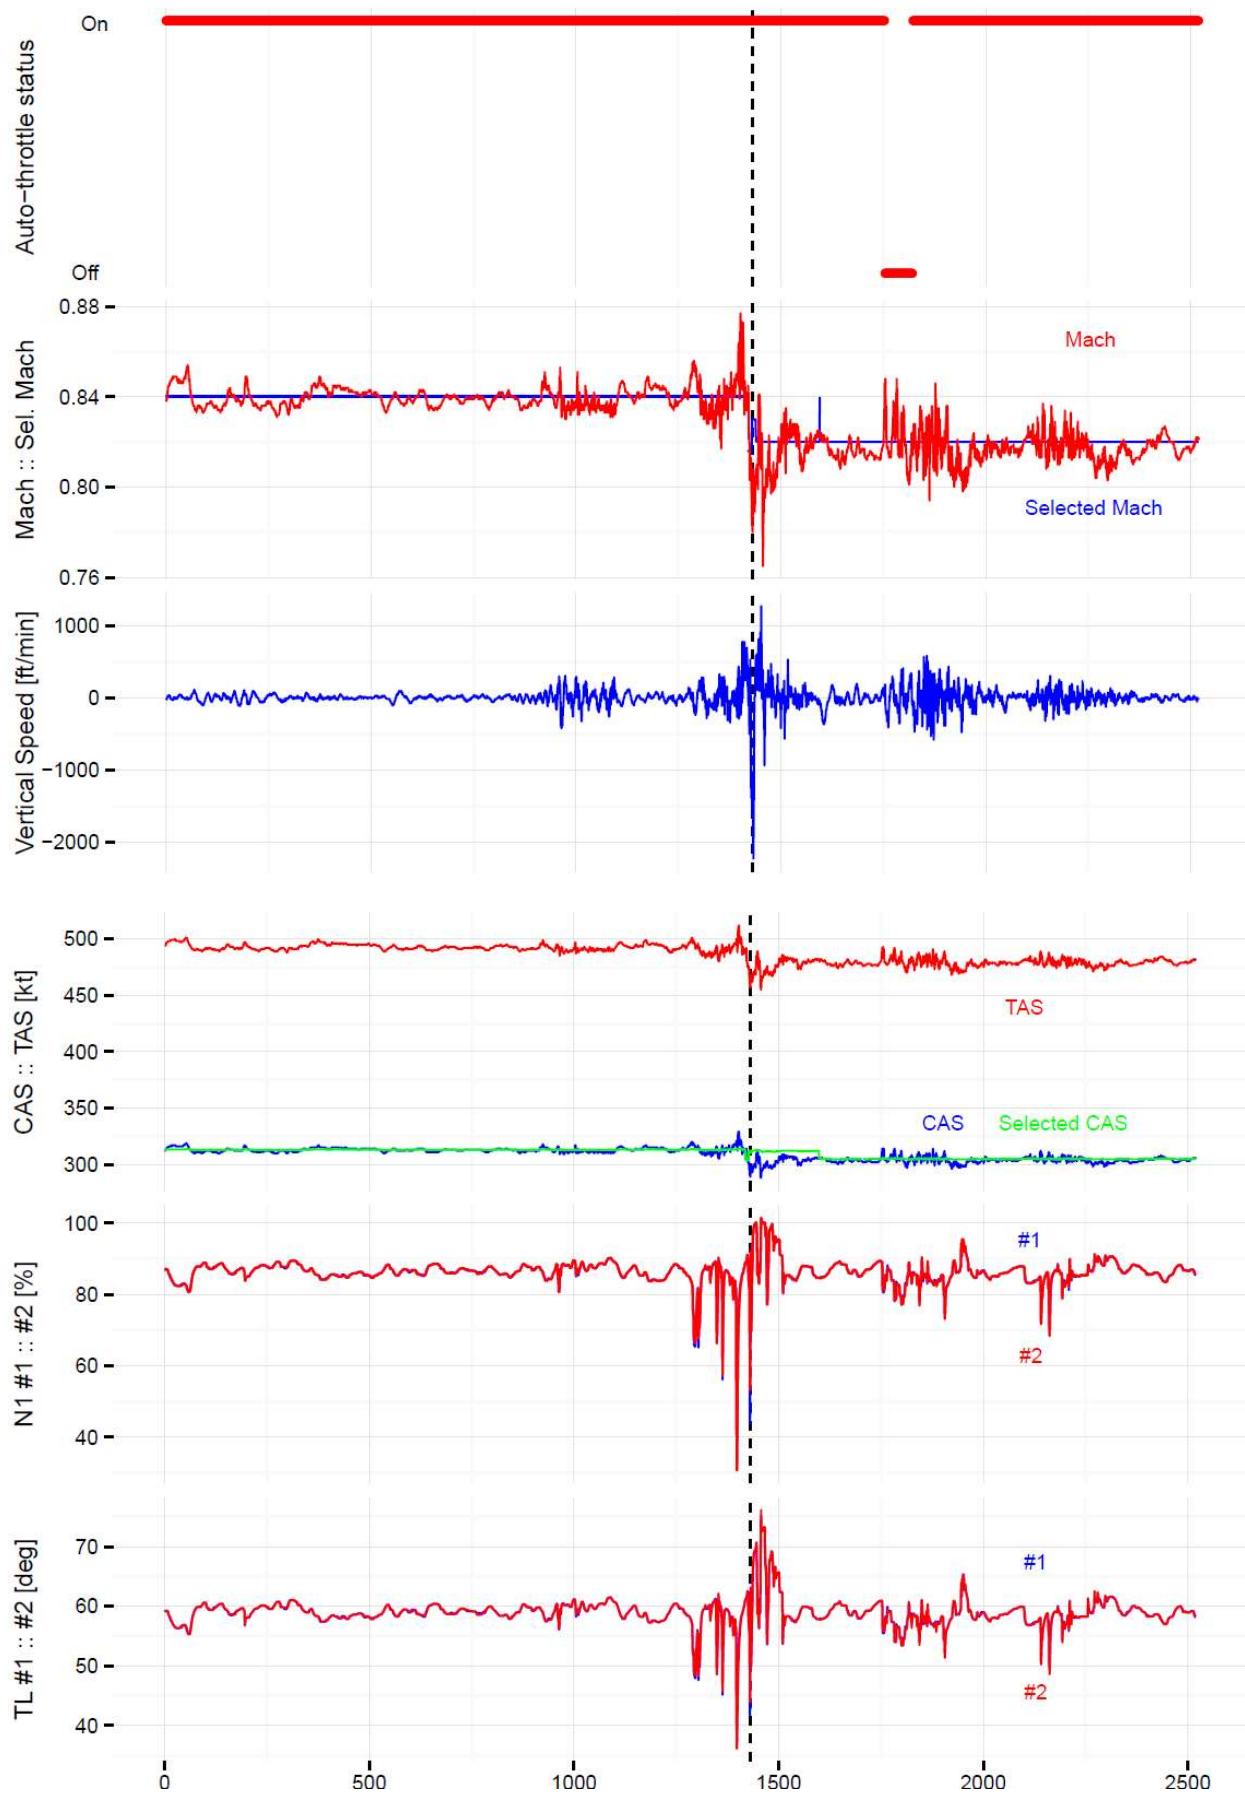
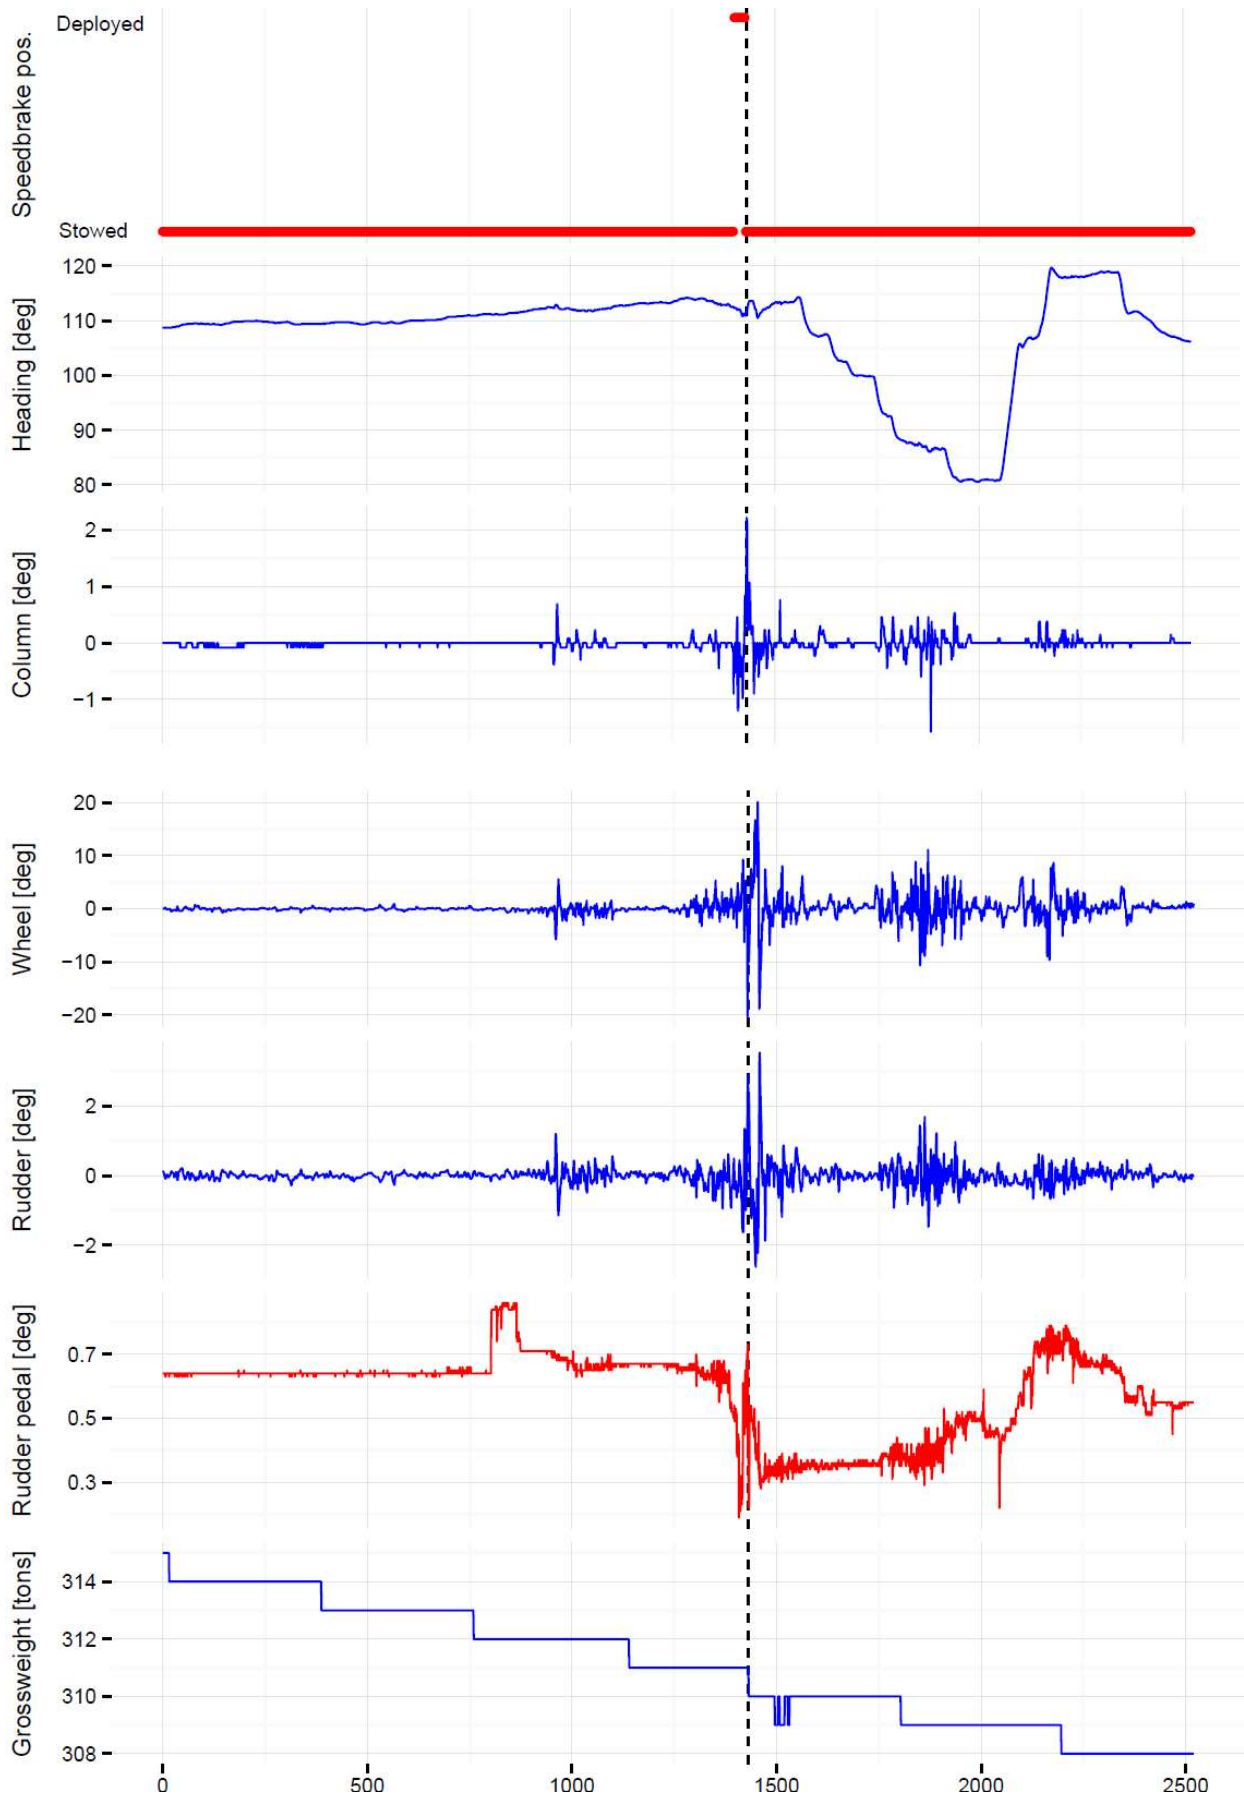
### 5.1. Gráficos dos dados de voo gravados || Plots from the recorded flight data

From the plots a rapid change in vertical acceleration can be observed, changing from -0.5 to +0.5 G in a period of 1 second, with a 400ft drop in altitude.

The autopilot remained engaged during the whole observed and recorded period. The auto-throttle was briefly disengaged, for 2 minutes, during the first moderate turbulence that followed the severe turbulence event.
