CZ-16-545

ZÁVĚREČNÁ ZPRÁVA

**o odborném zjišťování příčin letecké nehody
letounu Maule MX 7-235, poznávací značky OK-LSV
LKZB Zbraslavice
13. 7. 2016**

Praha
květen 2017

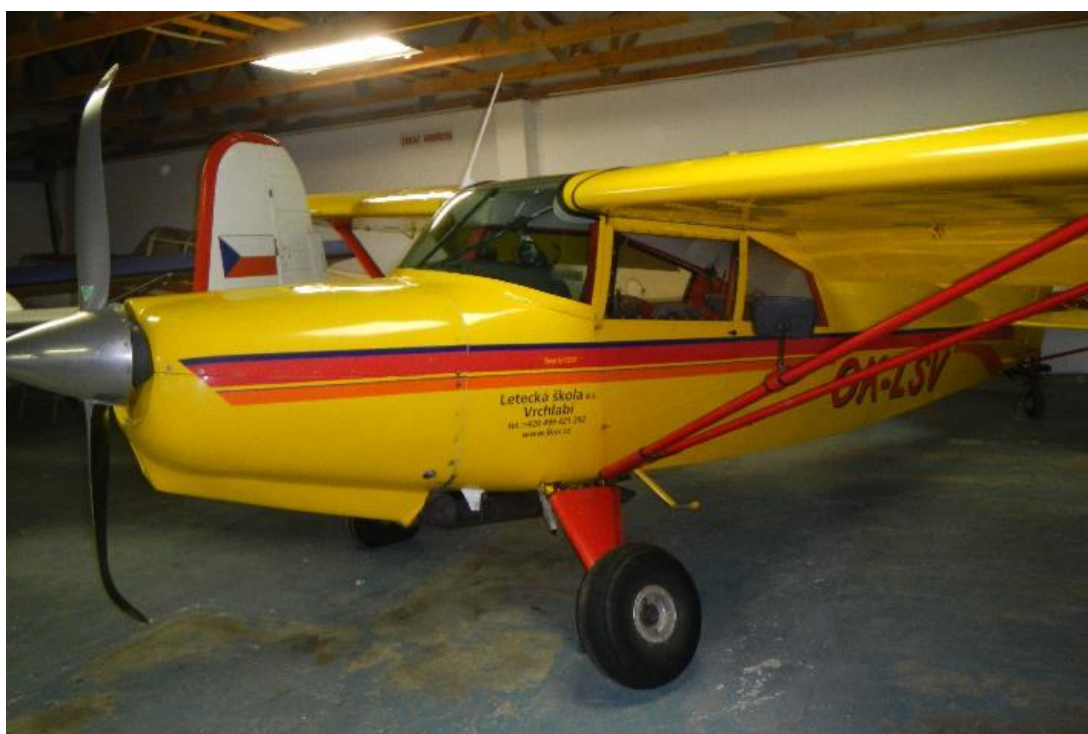
Obr. 1 Poškozený letoun

Místo letecké nehody bylo ve vzdálenosti 250 m od prahu RWY 33 LKZB a téměř v její prodloužené ose. Letoun zůstal stát v mírném levotočivém oblouku otočený o cca 170°. Koncem levé poloviny křídla, ostruhovým kolem a pravým kolem se opíral o zem. Levé podvozkové kolo bylo odlomené. Zeměpisné souřadnice místa zastavení 49°48'45,4''N a 015°12'7,8''E.

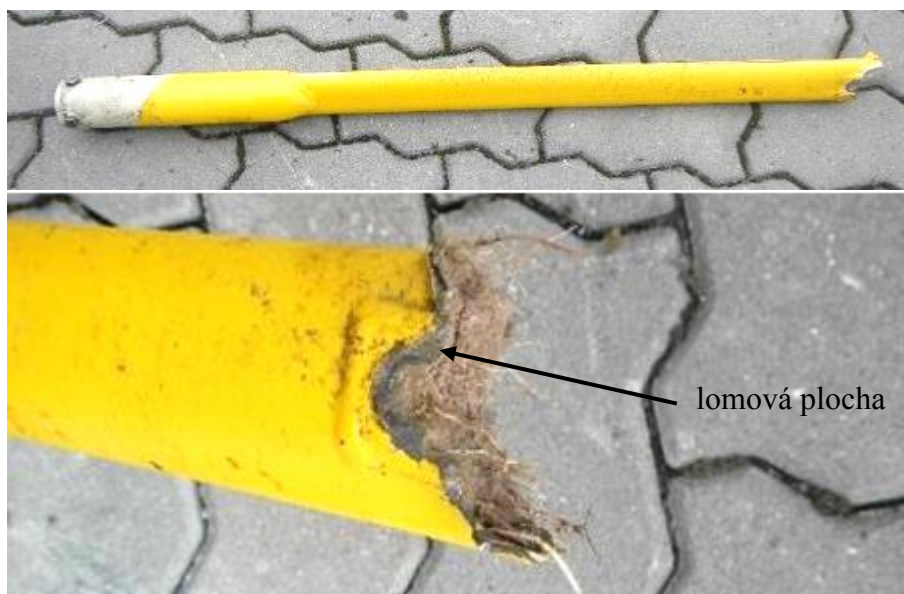
Předmětem technické zprávy R 6583 vydané VZLÚ, a. s. je provedení odborného posouzení charakteru lomu porušené tlumící vzpěry levého hlavního podvozku letounu MAULE MX-7-235. Porušený díl vzpěry levého hlavního podvozku je na Obr. 2.

Obr. 2 Tlumící vzpěra hlavního podvozku letounu (nahore) a detail porušeného konce (dole) s vyznačenou lomovou plochou.

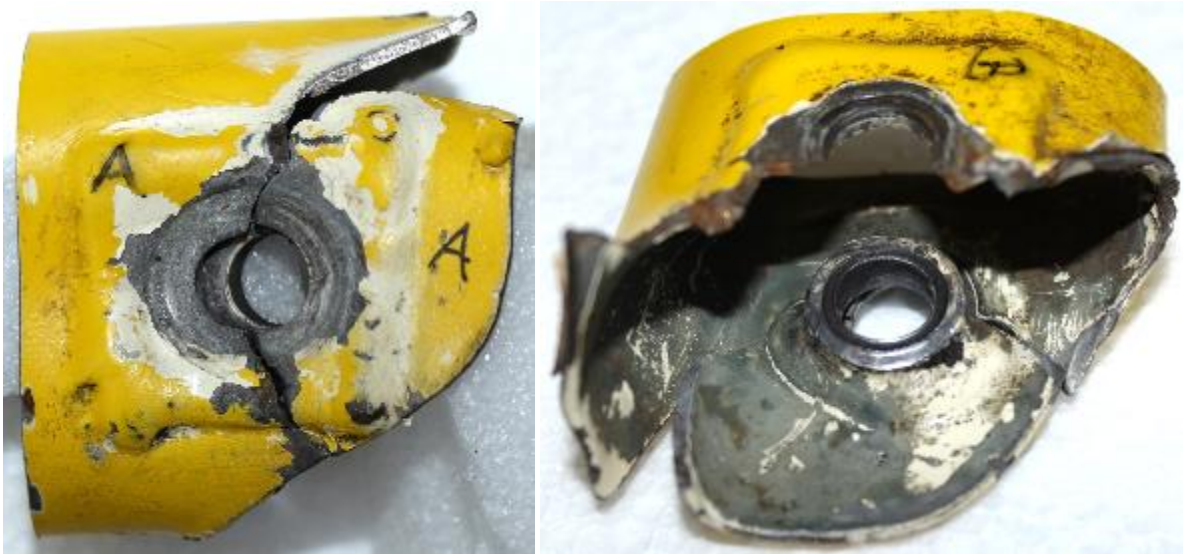
Obr. 3 Přehledové snímky vzájemné polohy protikusů porušené vzpěry u otvoru A.

Vzhledem k rozsahu únavových částí lomových ploch a jejich charakteru poškození došlo k prioritní iniciaci porušení vzpěry (únavových trhlín) pravděpodobně u otvoru A v důsledku změny mikrostruktury po svařování odpovídajícího kroužku trubky.

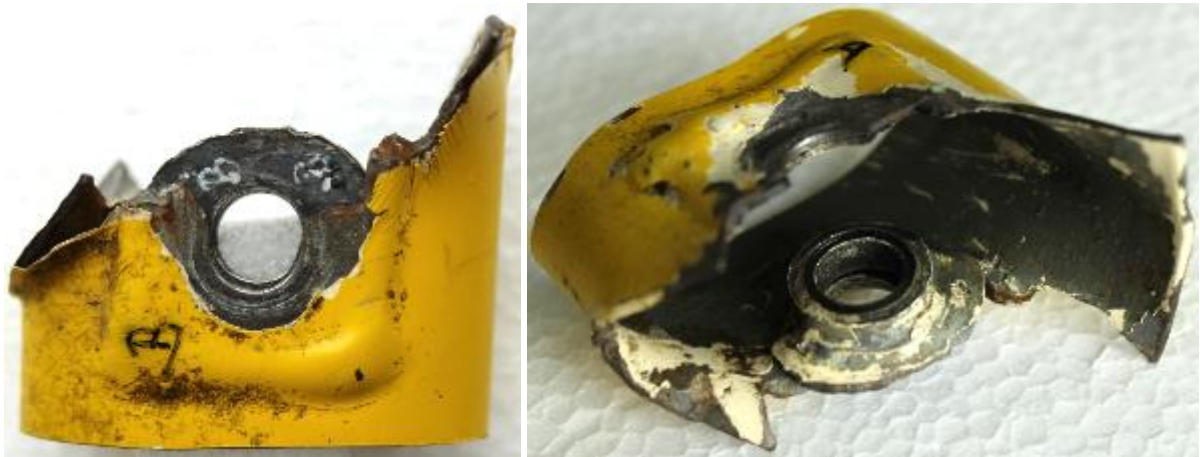
Obr. 4 Přehledové snímky vzájemné polohy protikusů porušené vzpěry u otvoru B.

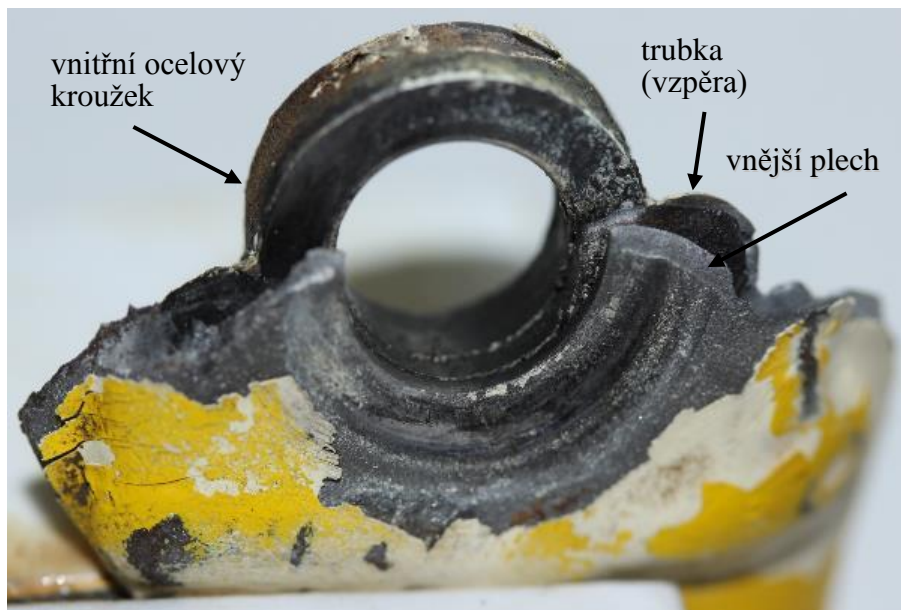
Z provedené analýzy je patrné, že k porušení vzpěry levého hlavního podvozku došlo v oblasti cíleného zesílení průřezu stlačené ocelové trubky s otvorem pomocí přivařených vnějších plechů a vnitřních ocelových kroužků (viz Obr.).

Obr. 5 Detail místa porušení vzpěry levého hlavního podvozku – oblast cíleného zesílení průřezu stlačené ocelové trubky (vzpěry s otvorem) pomocí přivařeného vnějšího plechu a vnitřního ocelového kroužku.

Z mikroskopického hlediska vykazovaly všechny zkoumané lomové plochy charakter kombinovaného únavového a statického tvárného porušení. Vzhledem ke značnému sekundárnímu poškození a znečištění lomových ploch nebylo možné rozhodnout o výskytu materiálových vad, nehomogenity či korozních produktů.

Na uvedených snímcích lomové plochy lze pozorovat mikro a makromorfologické znaky typické pro charakter dynamického zatěžování. V obou oblastech zbytkového průřezu v místě otvoru v trubce (označené jako levá a pravá) došlo k vícenásobné iniciaci únavové trhliny v oblasti přivaření (obě oblasti) a kontaktu trubky s kroužkem (pouze v levé oblasti, v pravé nebyl kroužek s trubkou v kontaktu). Na detailních snímcích byly patrné postupové čáry (beach mark patterns) od “přetěžujících kmitů” či při změně namáhání dílu. Na oblasti šíření únavové trhliny navazovaly přechodové zóny s oblastí podkritického šíření trhliny a finálním (kvazistatickým) dotržením zbytkového průřezu trubky kopírujícím tepelně ovlivněnou oblast materiálu trubky po přivaření kroužku k trubce. Z vyhodnocených snímků bylo patrné, že k (re)iniciaci únavové trhliny došlo také na přivařeném (vnějším) plechu. Ostatní část průřezu přivařeného plechu (levá oblast) byla porušena (kvazi) staticky a lomová plocha v této oblasti má trans krystalický tvárný charakter a je tvořena pouze znaky statického porušení, tj. tvárnými důlky. Na lomové ploše přivařeného plechu v pravé oblasti nebyly pozorovány žádné znaky únavového poškození a tato část plechu vykazovala pouze charakter tvárného statického porušení.

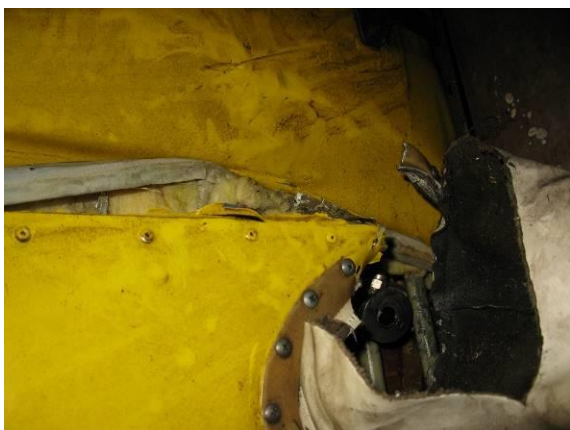
Na letounu bylo v závěsu zapnuto vlečné lano. Letoun byl přemístěn na místo uložení na LKZB. Při prohlídce bylo zjištěno, že při přistání došlo k ulomení pístnice tlumící vzpěry levého hlavního podvozku. Při dojezdu letounu došlo k vyvrácení levé podvozkové nohy, poklesu levé poloviny křídla a dotyku okrajového oblouku se zemí. Listy vrtule byly poškozené, oba listy měly ohnutý konec dozadu. Potah levé poloviny křídla byl mírně zvlňný. Přední a spodní část trupu a ocasní plochy včetně ostruhového kola nebyly významným způsobem poškozené. Ulomená pístnice tlumící vzpěry levého podvozku zničila koženou punčochu přechodu tlumící vzpěry potahem. Došlo

Zničená kožená punčocha

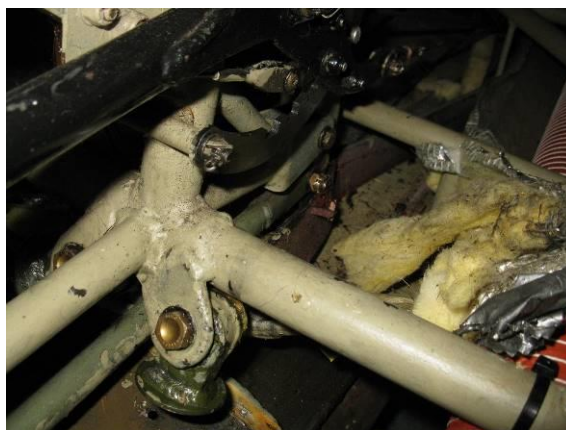
k deformaci spodní příčné lišty uchycení potahu na prutovinu trupu včetně uchycení lišty na prutovinu trupu za uchycením vzpěry a k zlomení dřevěné podélné tvarové lišty uchycení plátěného potahu. Byla ulomená levá stupačka a poškozen kryt trojúhelníkových vzpěr levého podvozku. Čelní sklo kabiny v levém horním rohu bylo prasklé v délce 20 cm.

Deformace spodní příčné lišty uchycení potahu

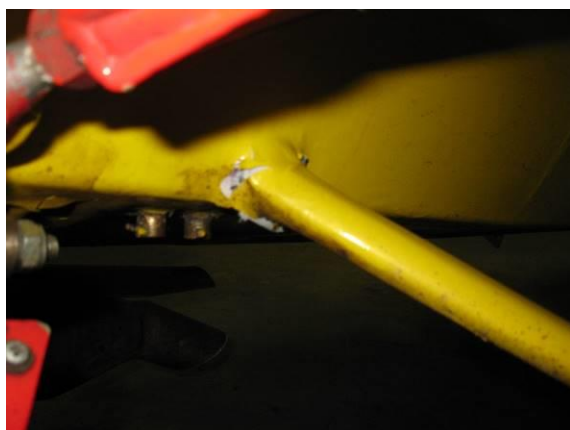
Ulomená levá stupačka

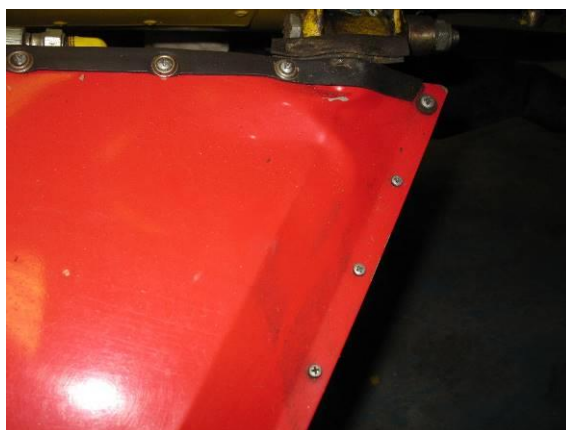
Poškození krytu trojúhelníkových vzpěr

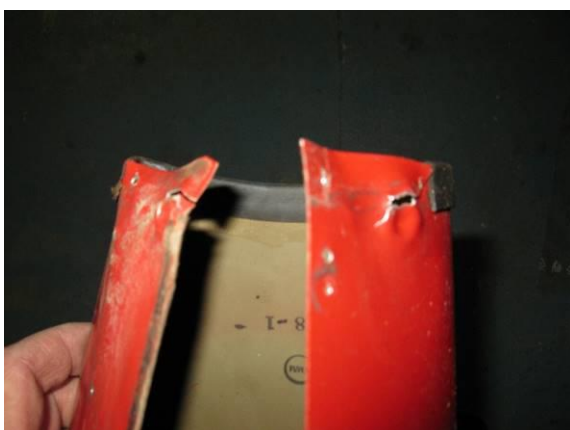
Poškození plechového krytu spodních závěsů

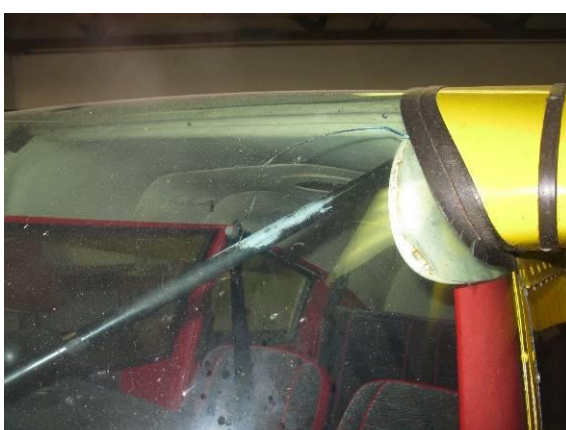
Prasklé čelní sklo kabiny ve výhledu pilota

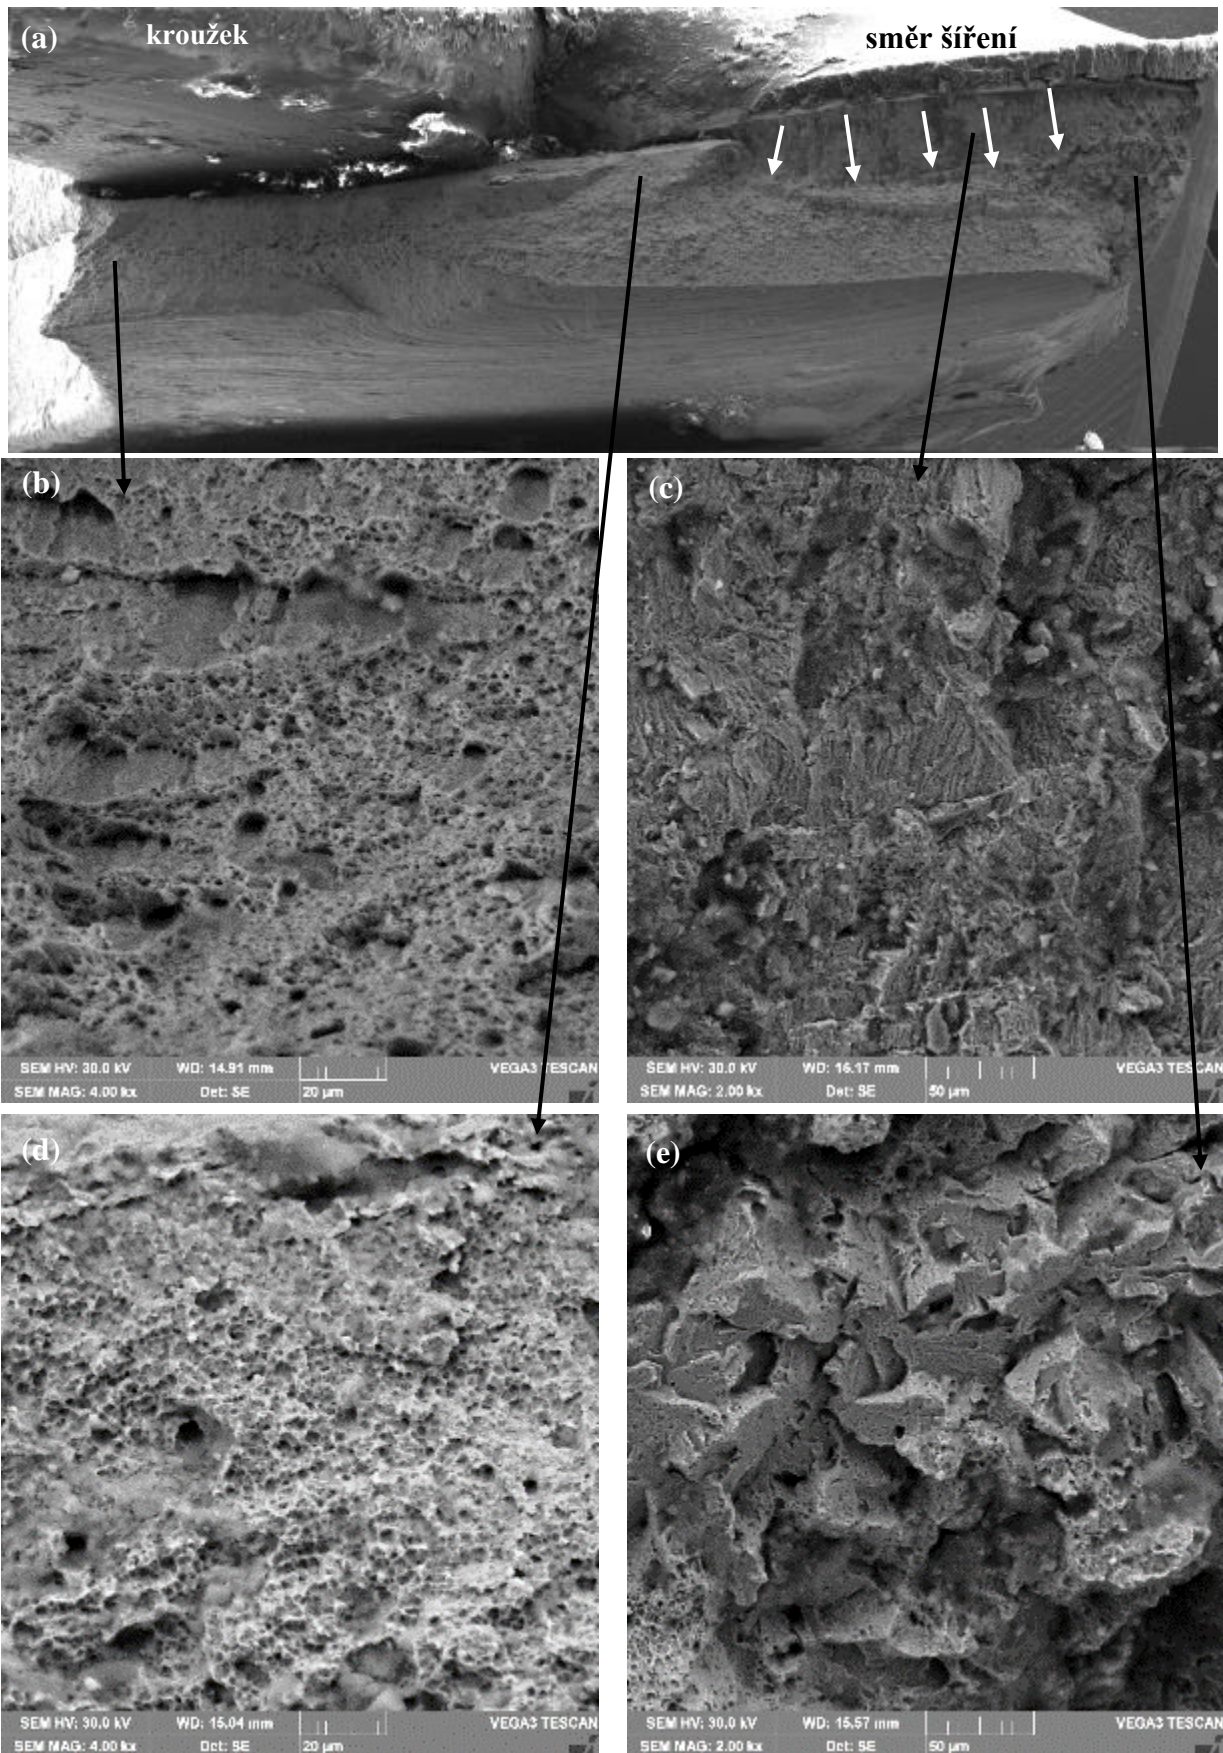
Z provedené analýzy provedení odborného posouzení charakteru lomu porušené tlumící vzpěry levého hlavního podvozku letounu MAULE MX-7-235 je patrné, že k porušení došlo v oblasti cíleného zesílení průřezu stlačené ocelové trubky s otvorem pomocí přivařených vnějších plechů a vnitřních ocelových kroužků. Z mikroskopického hlediska vykazovaly všechny zkoumané lomové plochy charakter kombinovaného únavového a statického tvárného porušení. Na snímcích lomové plochy lze pozorovat mikro a makro-morfologické znaky typické pro charakter dynamického zatěžování. V obou oblastech zbytkového průřezu v místě otvoru v trubce došlo k vícenásobné iniciaci únavové trhliny v oblasti přivaření a kontaktu trubky s kroužkem. Na oblasti šíření únavové trhliny navazovaly přechodové zóny s oblastí podkritického šíření trhliny a finálním dotržením zbytkového průřezu trubky kopírujícím tepelně ovlivněnou oblast materiálu trubky po přivaření kroužku k trubce.

Příčinou letecké nehody letounu po dosednutí byl únavový lom pístnice tlumící vzpěry levého hlavního podvozku. Únavový lom nastal v důsledku změny mikrostruktury materiálů po svařování.

Přehledový snímek a detailní snímky z různých oblastí lomové plochy trubky: (b,d) staticky (transkrystalicky) porušené oblasti; (c) únavově porušená oblast; (e) interkrystalicky porušená část lomové plochy odpovídající tepelně ovlivněné zóně po sváření.
