CZ-15-110

ZÁVĚREČNÁ ZPRÁVA

**o odborném zjišťování příčin vážného incidentu
letadla Shorts SC7 Skyvan, poznávací značky OE – FDN,
dne 8. 4. 2015**

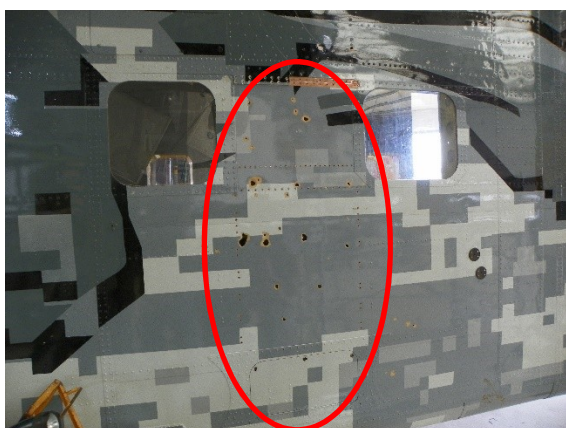
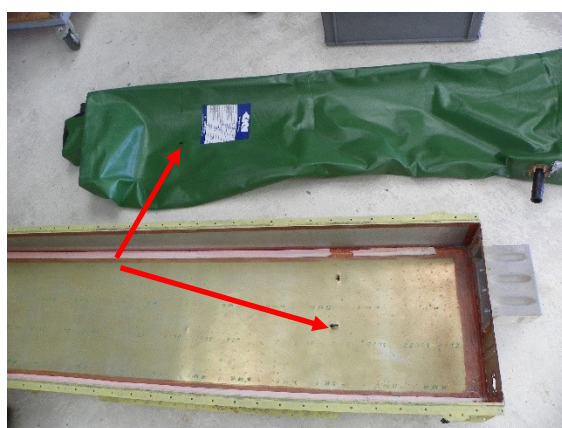
Po přistání bylo technickou kontrolou zjištěno proražení spodní části pláště pravého motoru. Na motoru došlo k roztržení oběžného kola druhého a třetího stupně plynové turbíny. Rozměrově největší úlomky turbíny prorazily spalovací komoru a plášť motoru v místě rotoru třetího stupně plynové turbíny a skrze motorový kryt opustily letoun. Rozměrově menší úlomky způsobily vícenásobné proražení stěny trupu na pravé straně a proražení pryžového vaku palivové nádrže, viz obrázek č. 2. Úlomky nezasáhly nosné konstrukční prvky trupu letadla. Únikem paliva z palivové nádrže byl kontaminován přepravní prostor kabiny a prostor pod podlahou trupu letadla.

Obrázek 2. Poškození trupu letadla a palivové nádrže.

Vzniklá poškození letadla byla v souvislosti s poruchou plynové turbíny motoru č. 2. Když došlo k roztržení oběžného kola 2. a 3. třetího stupně plynové turbíny, rozměrově největší úlomky prorazily spalovací komoru a plášť motoru a skrze motorový kryt opustily letoun. Současně rozměrově menší úlomky způsobily vícenásobné proražení stěny trupu na pravé straně a proražení pryžového vaku palivové nádrže.

Úlomky nezasáhly nosné konstrukční prvky trupu letadla. Únikem paliva z palivové nádrže byl kontaminován přepravní prostor kabiny a prostor pod podlahou trupu letadla.

Nepřetržitý pokles množství paliva v pravé trupové nádrži pozorovaný posádkou byl důsledkem protržení nádrže úlomky z motoru. Palivo vytékalo do prostoru kabiny, pod podlahu, mezerami v konstrukci letadla pak vytékalo spodní částí trupu ven do okolí.

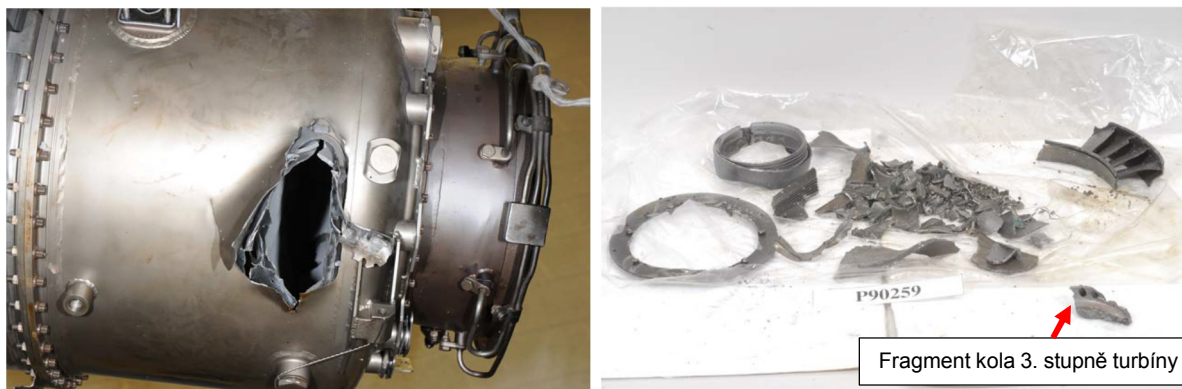
Obrázek 3. Proražené těleso spalovací komory v místě 3. stupně turbíny a úlomky (zdroj Honeywell).

Demontáž motoru se uskutečnila za dozoru zplnomocněného představitele jmenovaného NTSB u výrobce ve dnech 24. -26. června 2015. Zpráva o demontáži motoru u výrobce (ENG-15-WA-018) byla poskytnuta ÚZPLN a je součástí spisu k uvedené události. Ze zprávy vyplývá, že konstrukce motoru v místě spalovací komory byla proražená ve dvou místech cca v rovině kola třetího stupně turbíny.

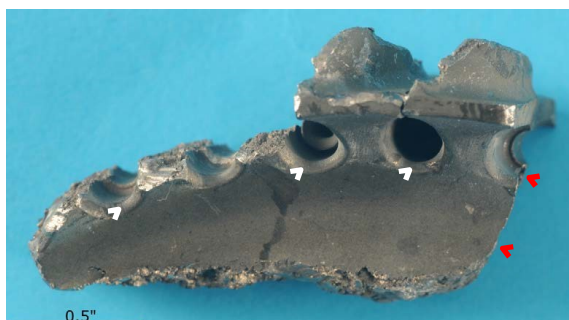
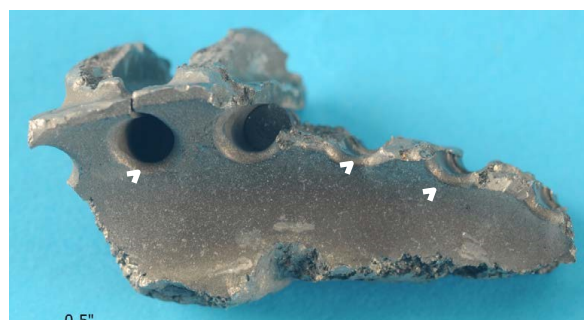
Obrázek č. 5 Pohledy zobrazující přední (A) a zadní (B) stranu fragmentu kola třetího stupně (zdroj Honeywell)

K lomům došlo napříč dvěma profilovanými plochami a třemi stojinami lopatek. K radiálnímu oddělení došlo přes nýtové otvory na obou stranách fragmentu.

Červené šipky na obrázku č. 5 identifikují primární lomy povrchu vystupující ze zadního rohu otvoru nýtu. Bílé šipky na obrázcích č. 5 a č. 6 určují trhliny v děrách nýtů.

Vizuální kontrola oblastí v okolí nýtových otvorů odhalila trhliny v osových středech (malého průměru) u alespoň 2 otvorů. Ve dvou nedotčených otvorech byly ještě stále uchyceny nýty. Ve 3 ze 4 rohových rádiů na zadní i přední straně byly rovněž pozorovány trhliny.

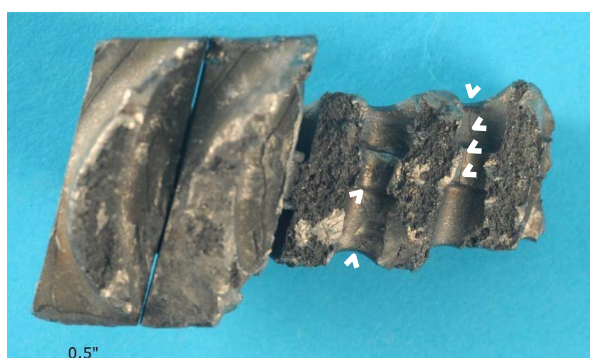
Obrázek č. 6 Pohledy zobrazující místa trhlin fragmentu kola třetího stupně (zdroj Honeywell).

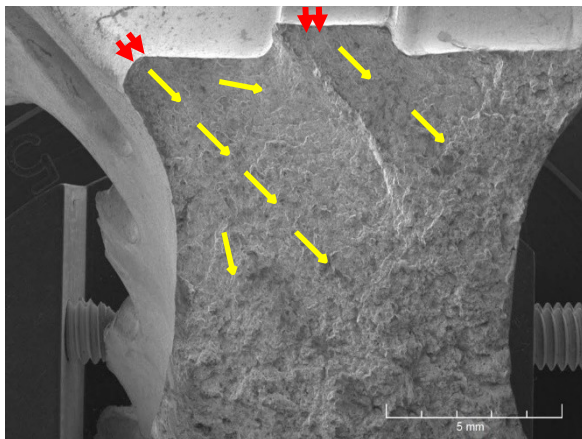
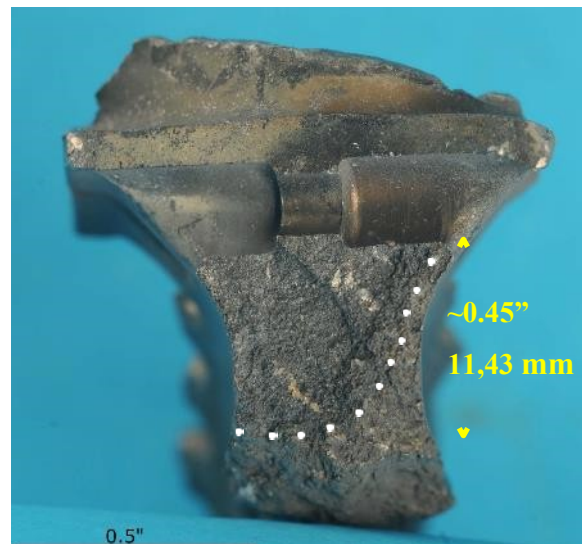
Rysy lomu na profilovaných plochách a na rozlomených sloupcích naznačovaly přetížení. Vlastnosti lomu byly typické pro únavu materiálu.

Detailní zkoumání pomocí rastrovacího elektronového mikroskopu (SEM) potvrdilo režim únavového lomu. Primární lom vycházel radiálně z rohu nýtového otvoru na zadní straně kola 3. stupně turbíny, viz obrázek č. 7 a druhý únavový lom z plochy nejmenšího průměru u základny nýtového otvoru. Lom se působením únavy rozšířil vnitřním směrem do vzdálenosti přibližně 11,43 mm. Poté došlo ke konečnému oddělení segmentu stojin z důvodu přetížení.

Obrázek č. 7 Pohledy zobrazující povrch lomu fragmentu kola 3. stupně turbíny. Červené šipky ukazují místo vzniku trhliny a žluté šipky směr šíření trhliny (zdroj Honeywell).

- z kritických částí - kol 2. a 3. stupně turbíny se zachoval pouze úlomek z kola 3. stupně turbíny obsahující 5 lopatek,
- analýza úlomku z kola 3. stupně turbíny potvrdila šíření trhliny způsobené únavovým lomem, který vycházel radiálně z rohu nýtového otvoru na zadní straně kola turbíny,

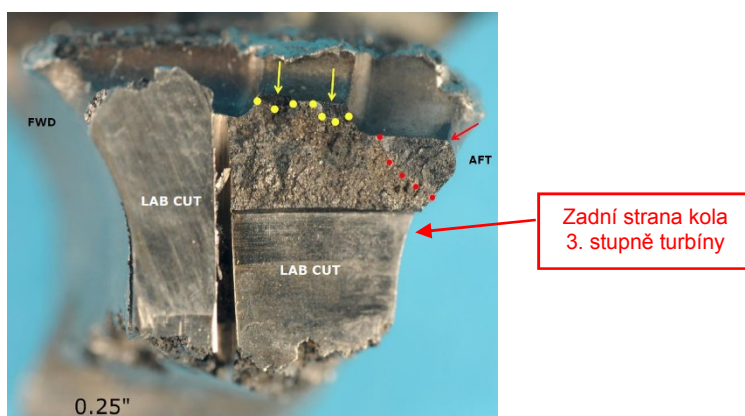
Zkoumání zadní strany fragmentu pomocí SEM potvrdilo přítomnost trhlin. Nebylo viditelné, že by působení únavy začalo vlivem nedokonalosti povrchu (známek obrábění). Plocha jedné trhliny byla zkoumána po příčném řezu fragmentu v místě otvoru nýtu, viz obrázek č. 8. Odkrytí trhliny v rozsahu poloměru reprezentativního nýtového otvoru na zadní straně odhalilo šíření únavového lomu o hloubce cca 1,778 mm z rádiu rohu otvoru.

Obrázek č. 8 Pohled zobrazující trhliny v otvoru pro nýt, na zadní straně fragmentu kola 3. stupně turbíny. Červená šipka ukazuje místo vzniku trhliny na radiu otvoru a žluté šipky směr šíření trhliny ve vnitřním otvoru. Tečky vyznačují šíření trhlin (zdroj Honeywell).

- v okolí nýtového otvoru se nacházely trhliny ve střední části a v rádiu několika nýtových otvorů na zadní i přední straně,
- pokud by se tyto trhliny vyskytovaly již v době prohlídky horkých částí motoru a použití metody FPI, nýty ponechané v otvorech při prohlídce je mohly zakrývat,

4.1 FAA a EASA je doporučeno spolu s výrobcem motoru zvážit přijetí vhodných opatření, aby se zajistila kvalita a včasná detekce trhlin disku kola turbíny motoru TPE 331 technikou nedestruktivní zkoušky inspekcí fluorescenčního penetrantu (FPI).

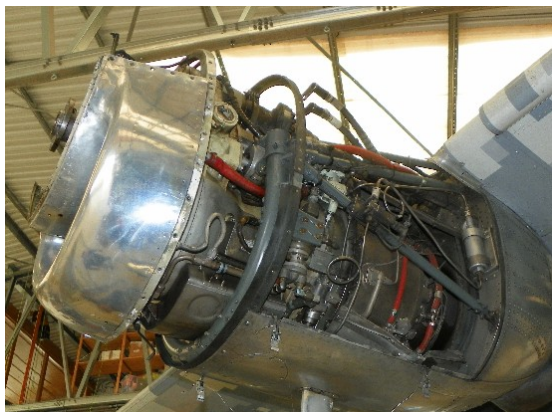
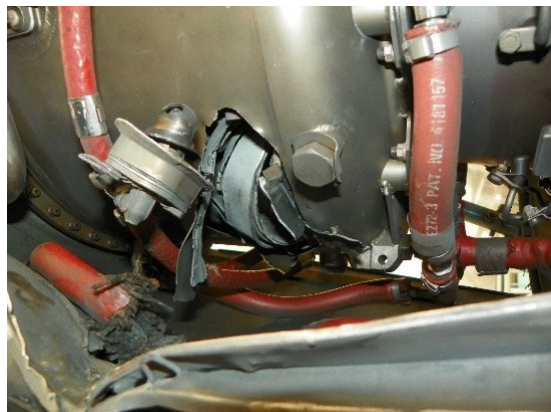
Motor č. 2 a detail proražení tělesa spalovací komory.

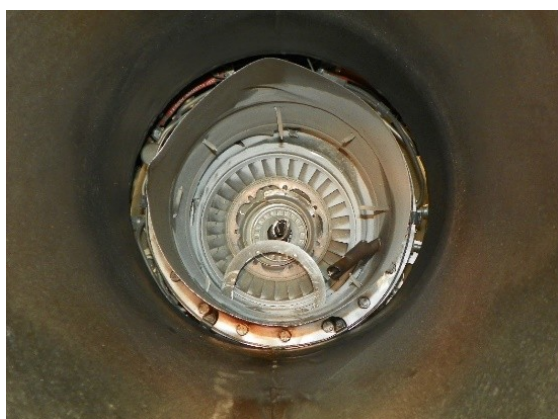
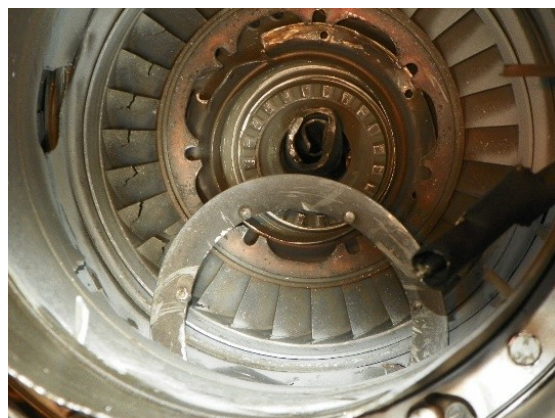
Pohled zezadu do motoru č. 2 a detail poškození.

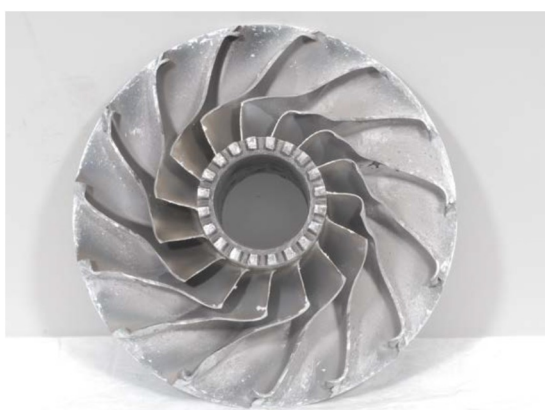
Poškození kola kompresoru 2. stupně.

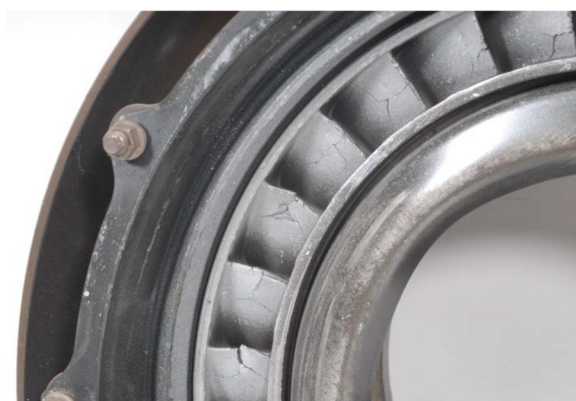
Vstupní ústrojí 1. stupně turbíny bylo neporušené, ale přední hrany a zadní hrany přibližně dvou třetin lopatek byly v blízkosti středního rozprašovače popraskané. Kolo 1. stupně turbíny bylo neporušené, nicméně konce náběžných hran lopatek byly poškozeny. Zuby přední a zadní spojky byly celé, ale mírně deformované.

Trhliny na lopatkách statoru 1. stupně turbíny.

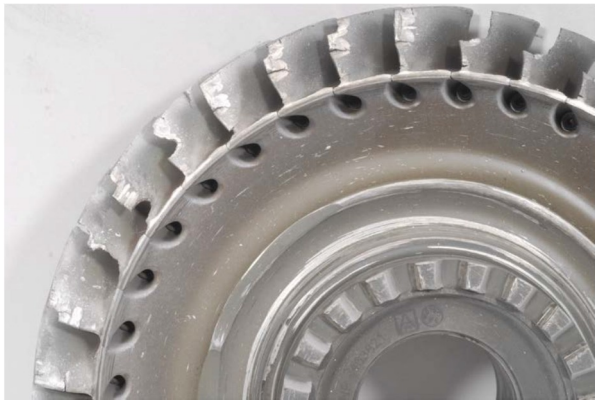
Poškození kola 1. stupně turbíny – zadní strana.

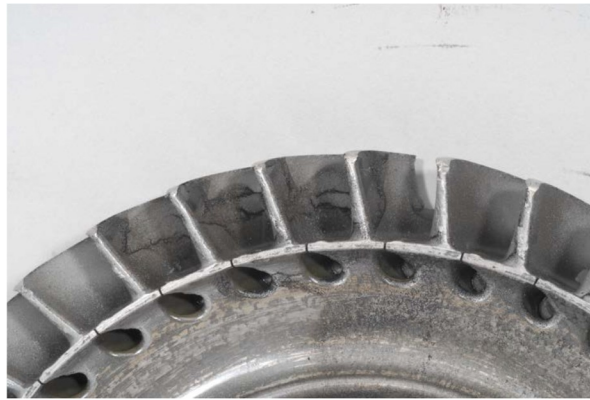
Detail náběžných hran lopatek 1. stupně turbíny.

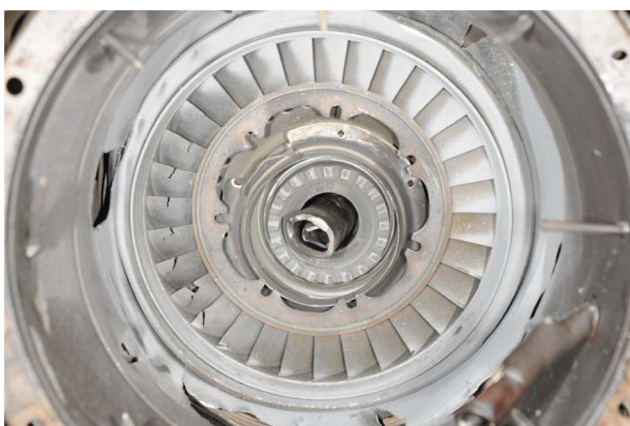
Vstupní ústrojí 2. stupně turbíny bylo neporušené, nicméně přední hrany přibližně 1/3 lopatek byly ohnuty v důsledku kontaktu s rotorem 1. stupně. Zadní okraje všech lopatek byly poškozené a přibližně 1/3 lopatek byla ulomená.

Poškození statoru 2. stupně turbíny – zadní strana.

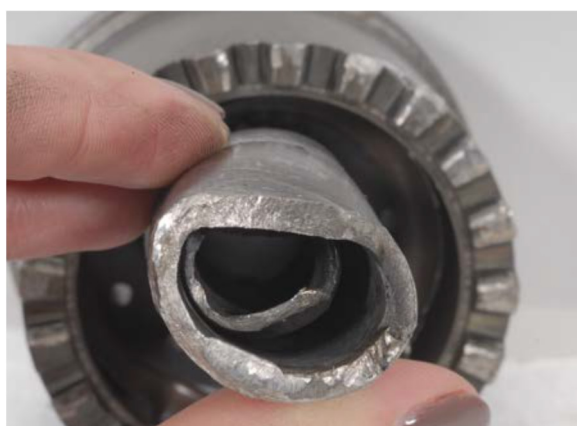
Hlavní hřídel byla zlomená ve dvou místech; těsně za kolem 2. stupně kompresoru a za diskem druhého stupně turbíny.

Lom hlavní hřídele a torsní hřídele.
