## **Porada k rozboru bezpečnosti za 2. čtvrtletí 2018**

## **Rozbor bezpečnosti za 2. čtvrtletí 2018**

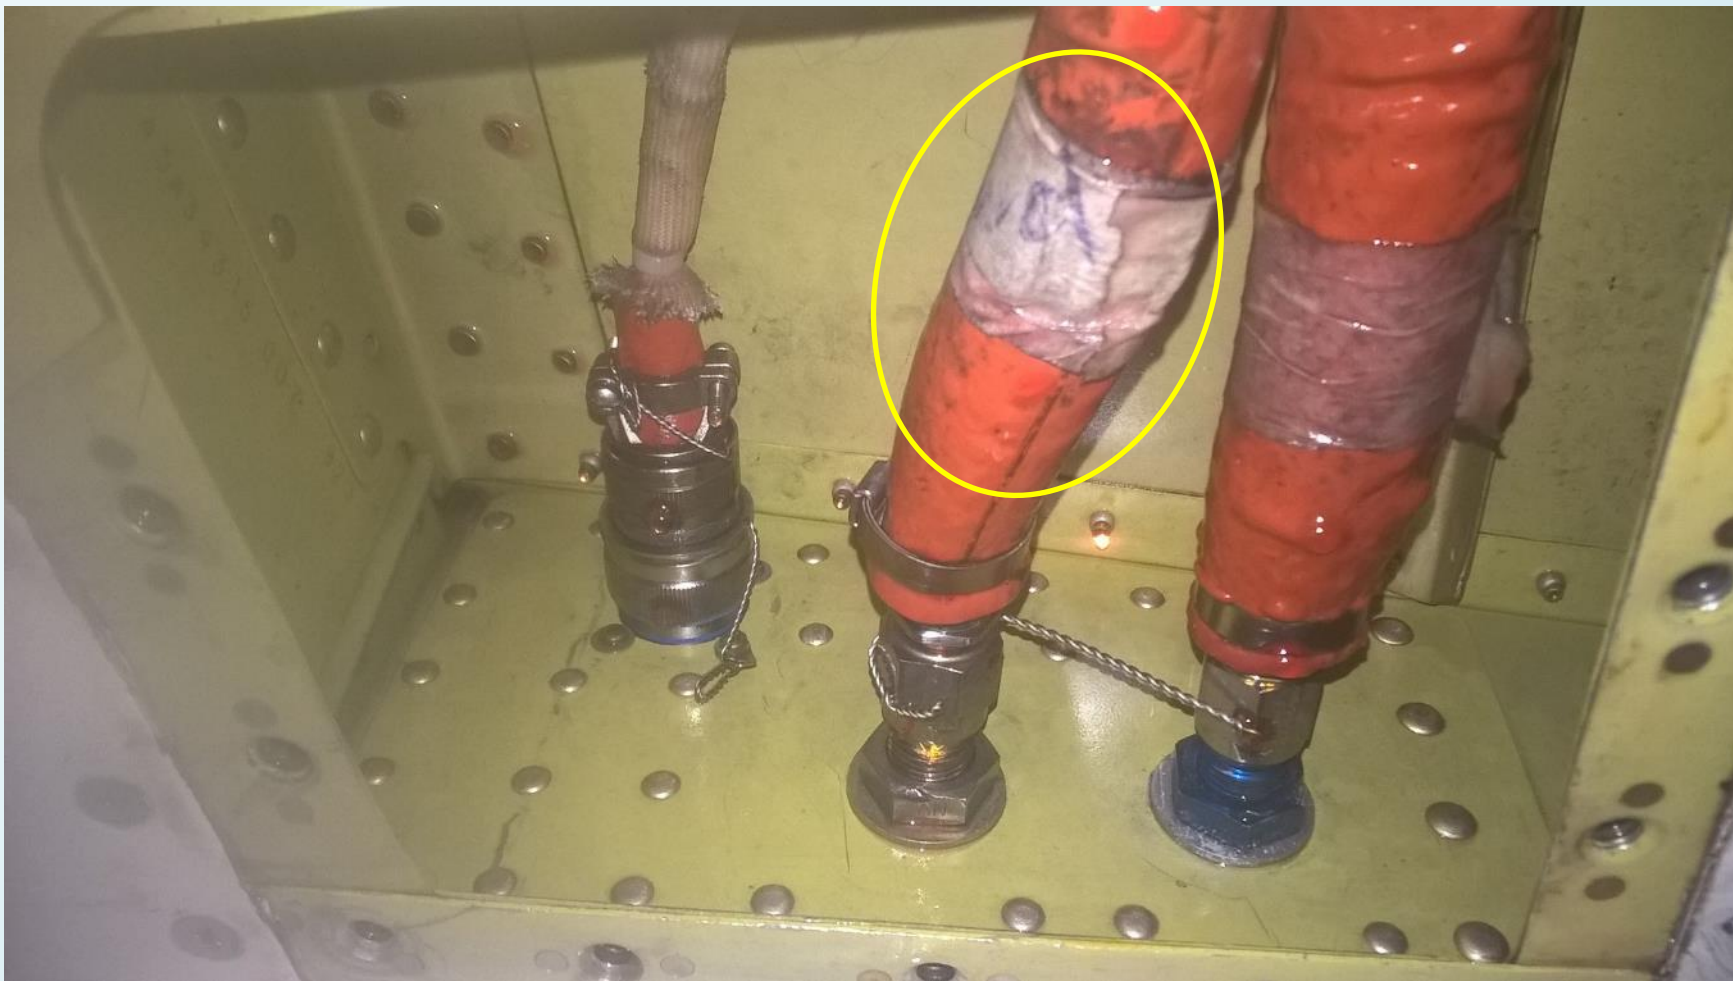
- ➔ Letoun tuzemského provozovatele letěl z LFPB (Paris Le Bourget) na EDDP. Po přistání na cílovém letišti, po použití reverzu, zůstala svítit signalizace zámku reverzu a rozsvítila se signalizace poklesu tlaku hydrauliky s následným kolísáním tlaku hydrauliky.
- ➔ Posádka zavřela reverz nouzovým systémem. S použitím nouzových brzd bezpečně dojela na parkovací stání.
- ➔ Na ploše zůstaly stopy vyteklé hydraulické kapaliny. Na spodní části letounu byly stopy úniku hydraulické kapaliny.
- ➔ Příčinou byla prasklá hadice tlakové větve ovládání reverzu. Provedena výměna hadice, odstranění kontaminace, doplnění systému pracovním médiem a prověrka systému – bez závad. Letoun byl uvolněn do provozu.

Prasklá hadice ze systému ovládání reverzu.

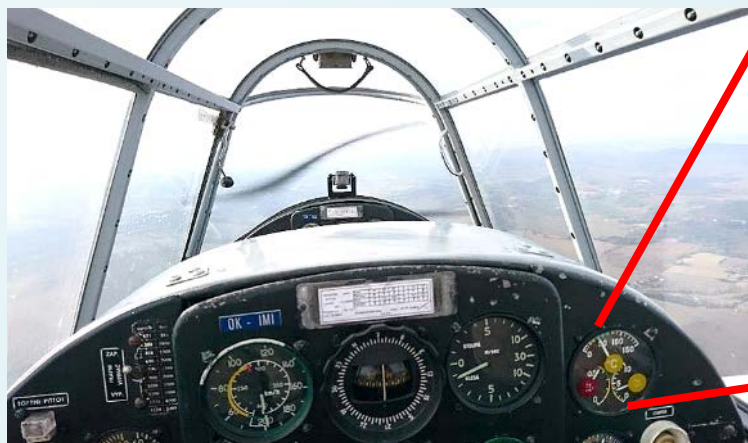
- Během traťového letu z LKHC (Hořice) na LKHD (Hodkovice) došlo ve výšce cca 950 m nad mořem k nárůstu tlaku paliva.
- Pilot na situaci reagoval lehkým stažením plynové přípusti.
- Na chvilku došlo k poklesu tlaku do normálu.
- Tento stav však netrval dlouho, tlak paliva se opět vrátil téměř na maximální hodnotu.
- Vzápětí došlo k vysazení motoru.
- Pilot provedl nouzové přistání do terénu.
- Ke zranění osob ani poškození letadla nedošlo.

Foto při nárůstu tlaku paliva na sduženém ukazateli.

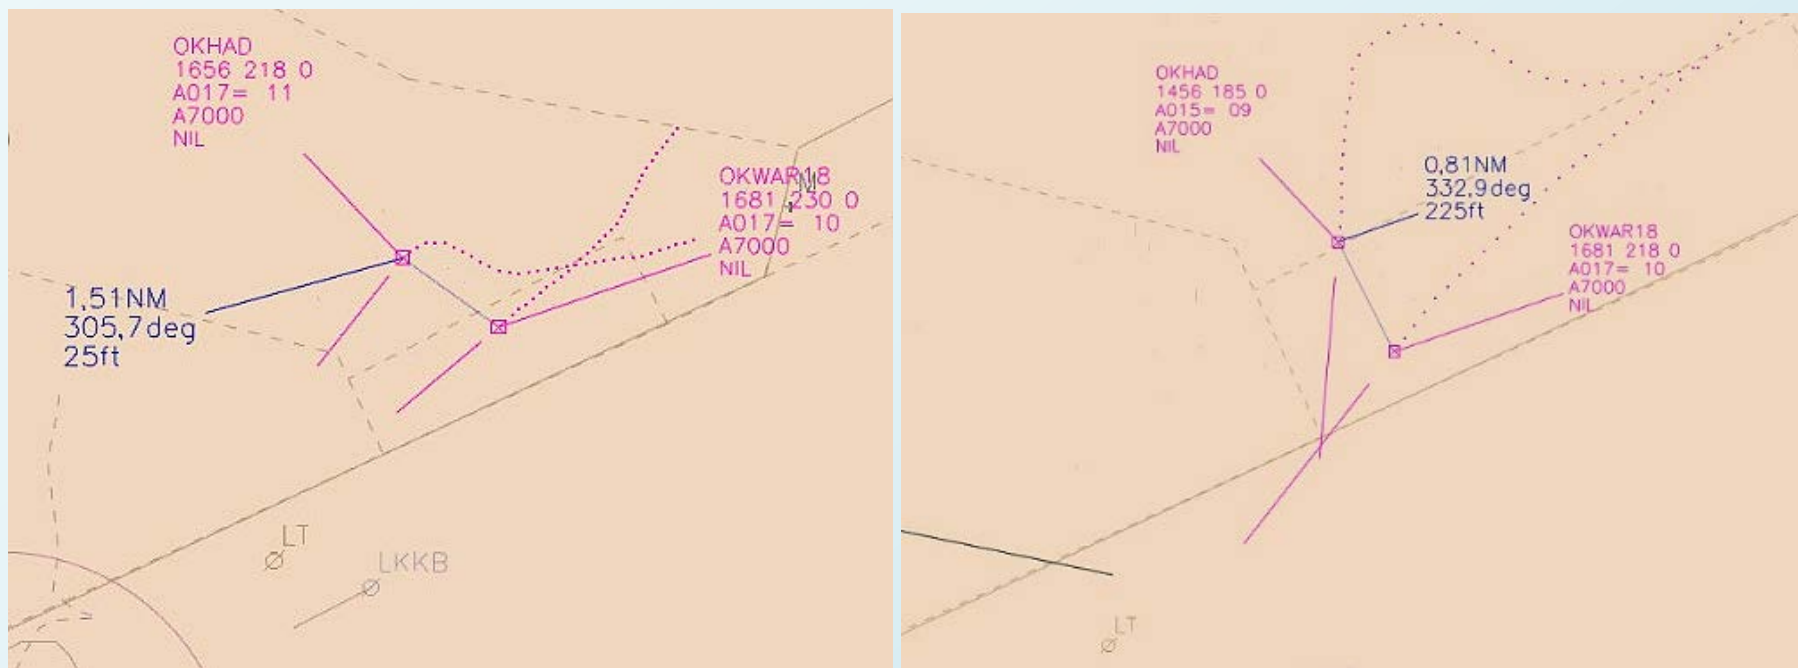
Situace, kdy letoun Cessna 152 vybočil z trajektorie přiblížení na LKLT a dostal se do polohy za Bristell ELSA.

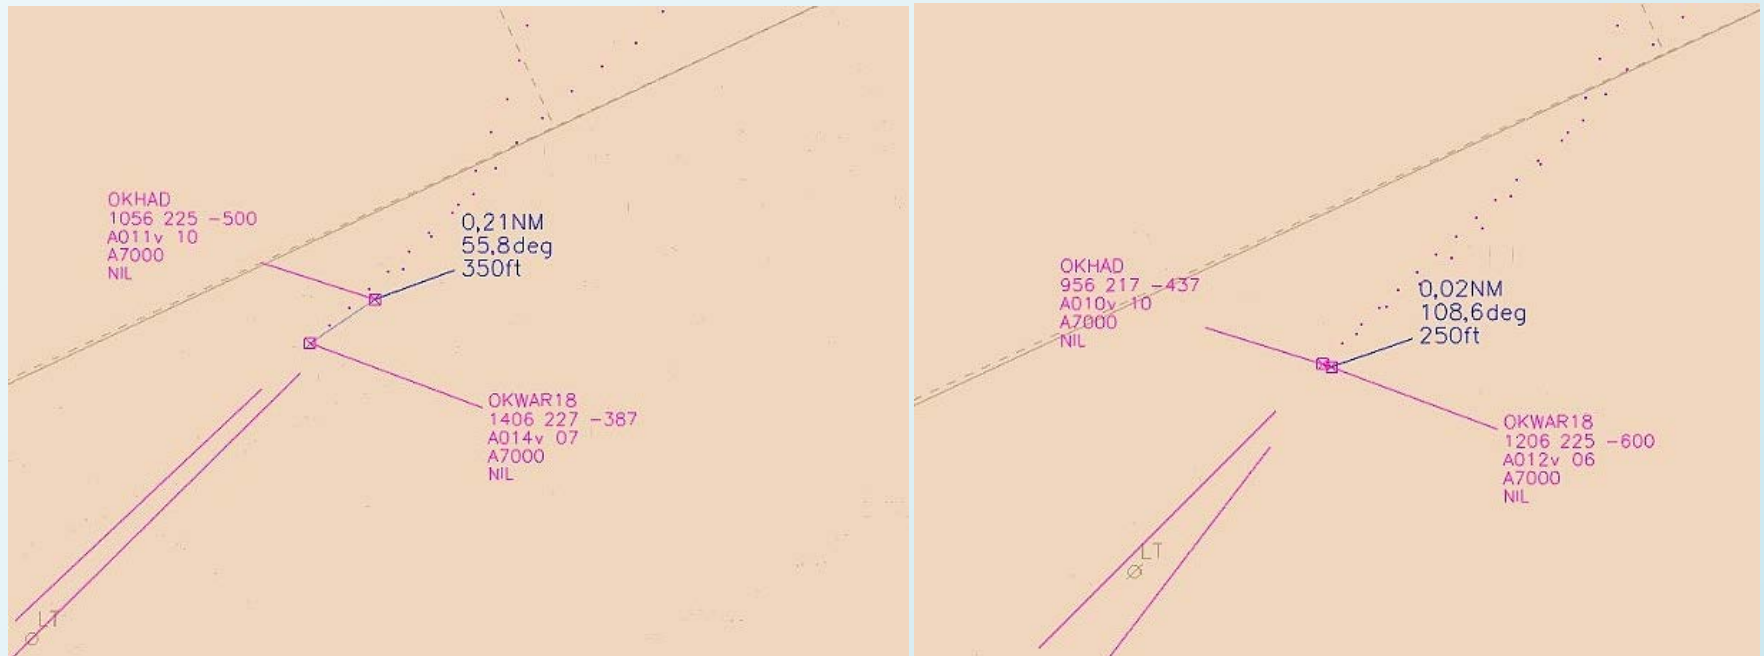
Situace, 0,9 km před THR RWY23L, kdy se letoun Cessna 152 letící rychlostí 100 kt dostal zleva do polohy pod Bristell ELSA provádějící poslední fázi přiblížení při rychlosti 60 kt na přistání na RWY23R a podletěl jej směrem doprava.

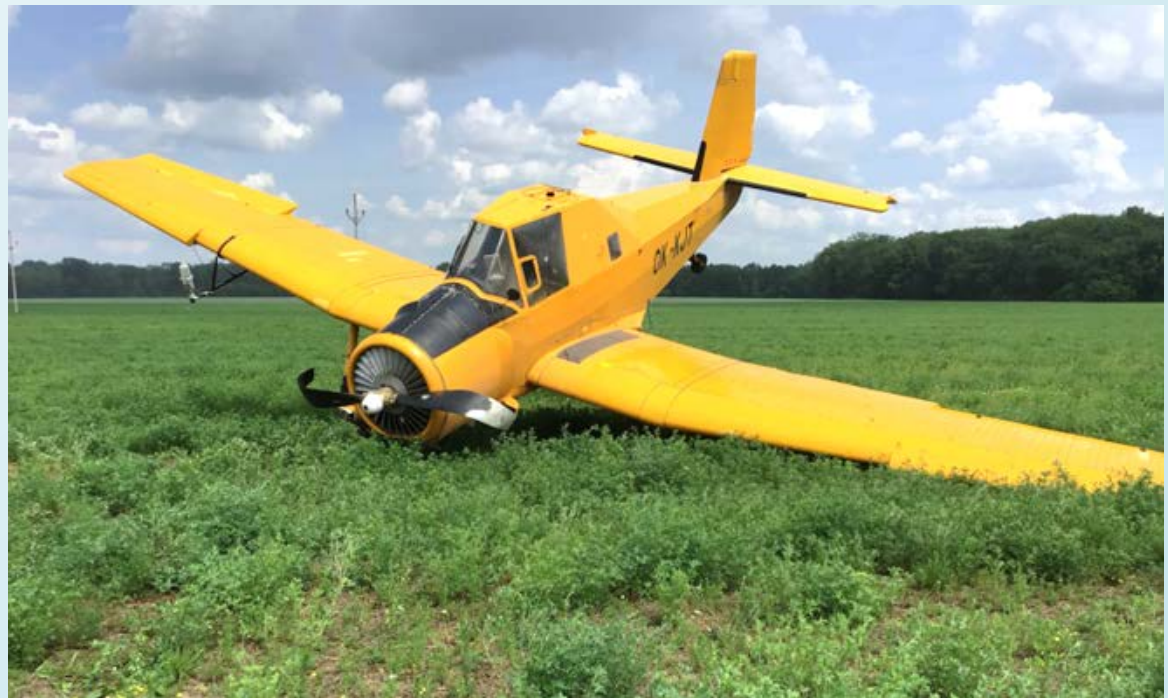
- Při tvrdém dotyku levého kola se zemí došlo k jeho kolapsu. Následoval dotyk levé poloviny křídla s terénem.
- Nádrž na chemikálie byla prázdná, v nádržích bylo cca 50 l paliva.
- Pilot nebyl zraněn.

Stav letounu po letecké nehodě

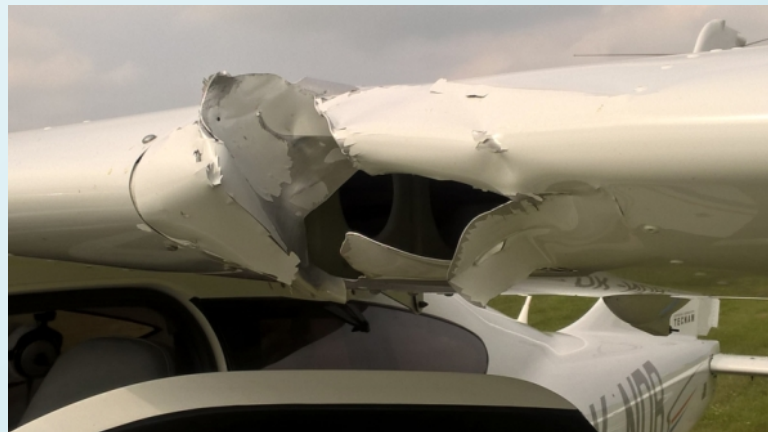
➔ Poškozeny byly obě poloviny křídla P 2008JC a vrtule.

Náběžná hrana levé poloviny křídla

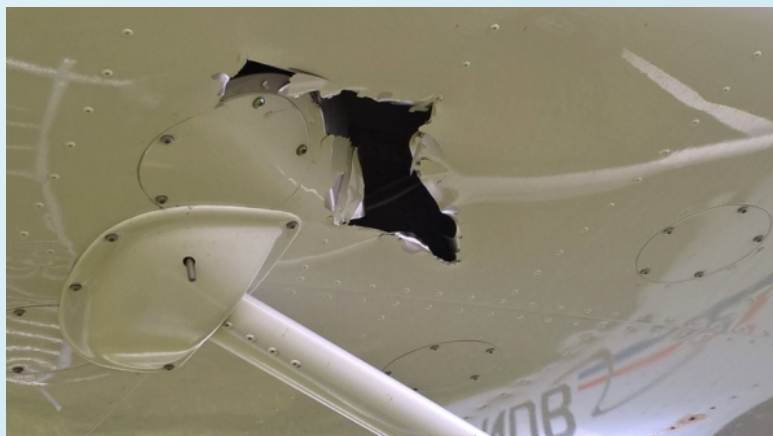
Potah spodní strany pravé poloviny křídla

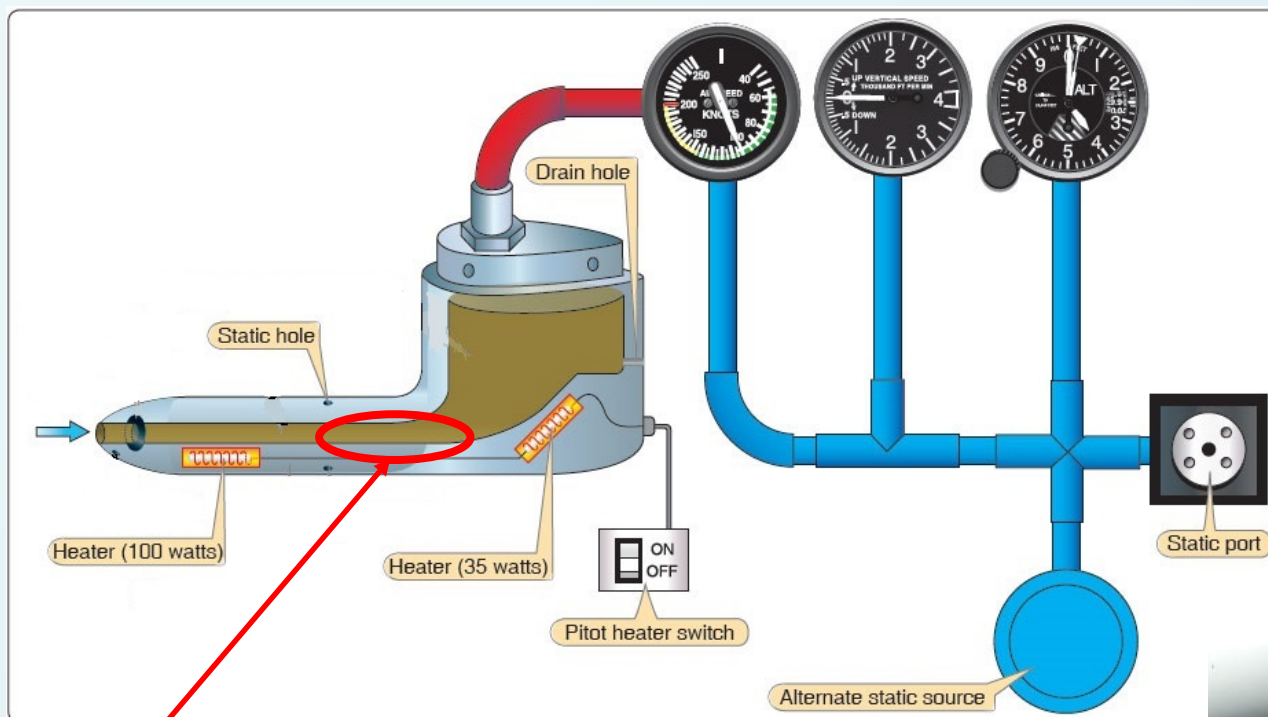
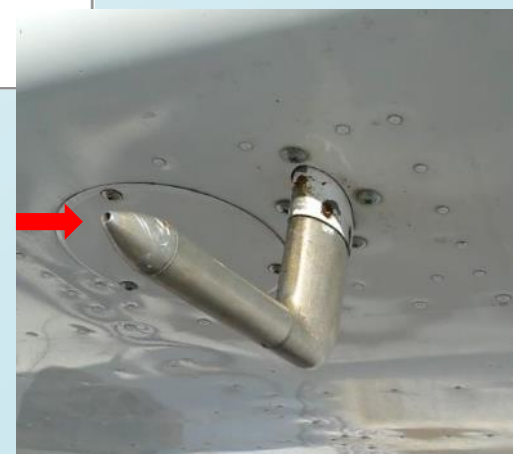
Nejčastější prostor zanešení Pitotovy trubice

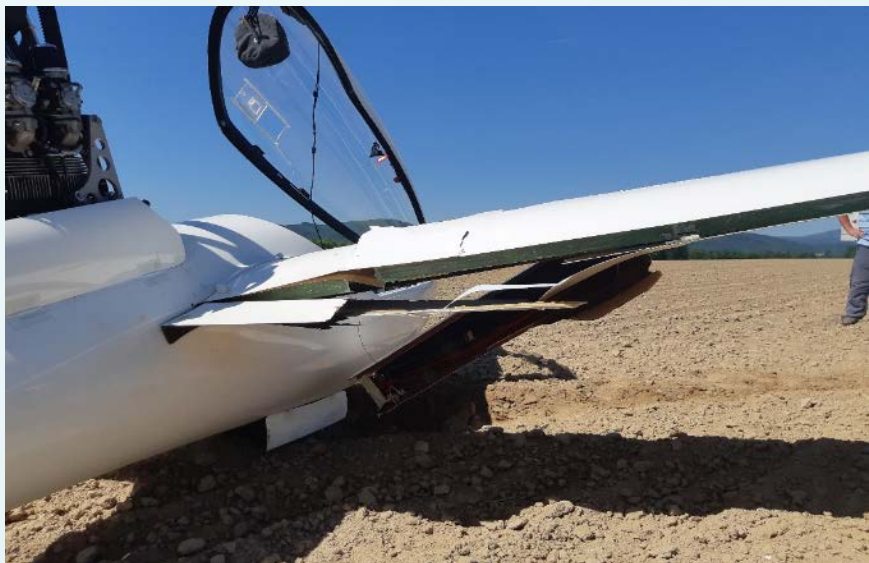
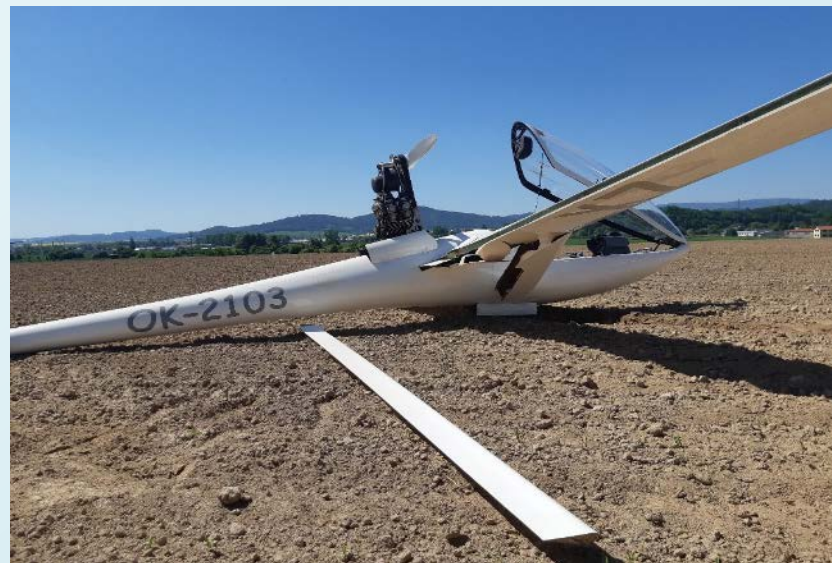
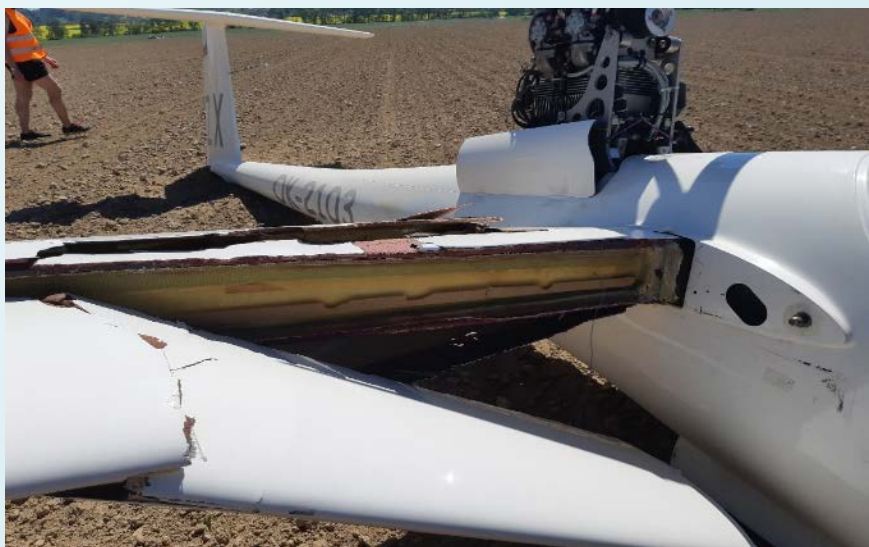
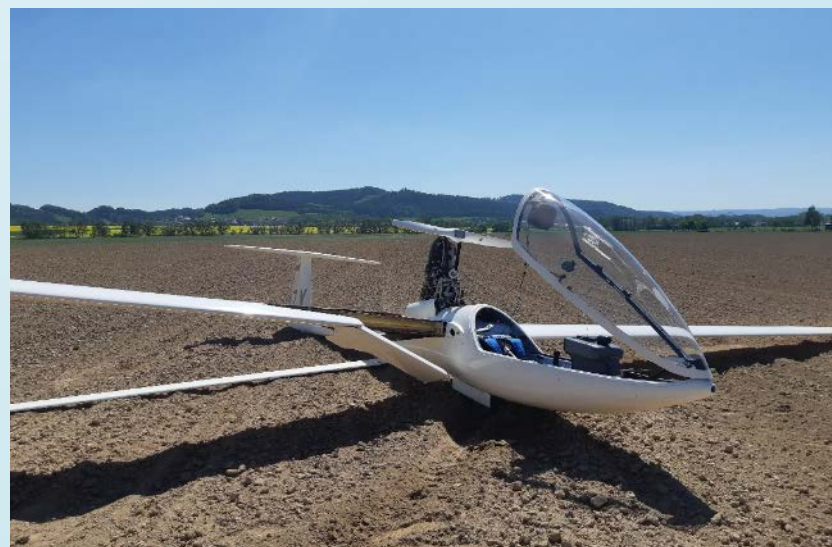
- V 10 m nad terénem vysunul klapky na přistání, těsně nad zemí srovnal náklon a podrovnal kluzák. Vzhledem k silnému zadnímu větru kluzák reagoval pomalu a došlo tvrdému dosednutí na hlavní kolo podvozku, ostruhové kolo a konec křídla.
- Kluzák po nárazu odskočil a po dosednutí a ujetí cca 30 m udělal pravotočivé hodiny.
- Pilot nebyl zraněn.
- Bylo zjištěno poškození trupu, vážně poškozené pravé křídlo, ulomená vztlaková klapka, vytržené uložení ostruhového kola a další poškození potahu a mechanizace křídla.

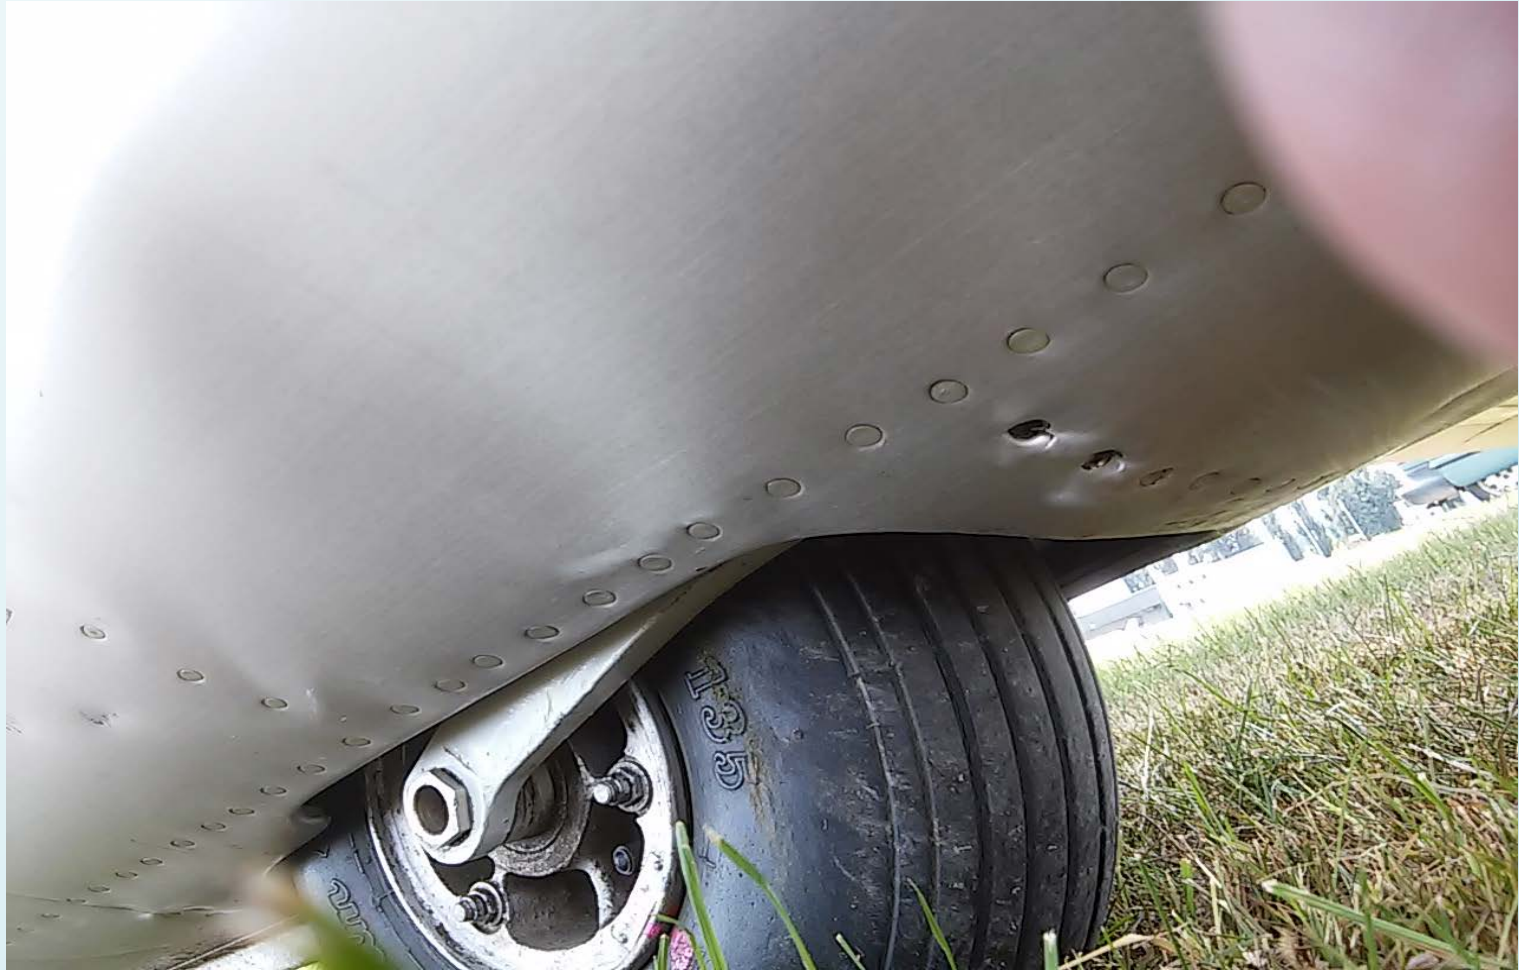
- Žák s instruktorem prováděli let po okruhu.
- Při přistání žák pozdě zahájil přechodový oblouk a neprovedl včas vyrovnání v předepsané výšce.
- Následoval silný náraz kolem hlavního podvozku do dráhy s odskokem do výšky cca 1,5 m.
- Instruktor po odskoku převzal řízení, přivřel vzdušné brzdy a převedl kluzák do správného úhlu na přistání.
- Při druhém dosednutí po cca 200 m došlo k samovolnému zasunutí podvozku a posádka poznala, že došlo k poškození hlavního podvozku.
- Během kontroly kluzáku bylo zjištěno vytržení nýtového spoje podvozku a deformace mechanismu zavírání podvozku.

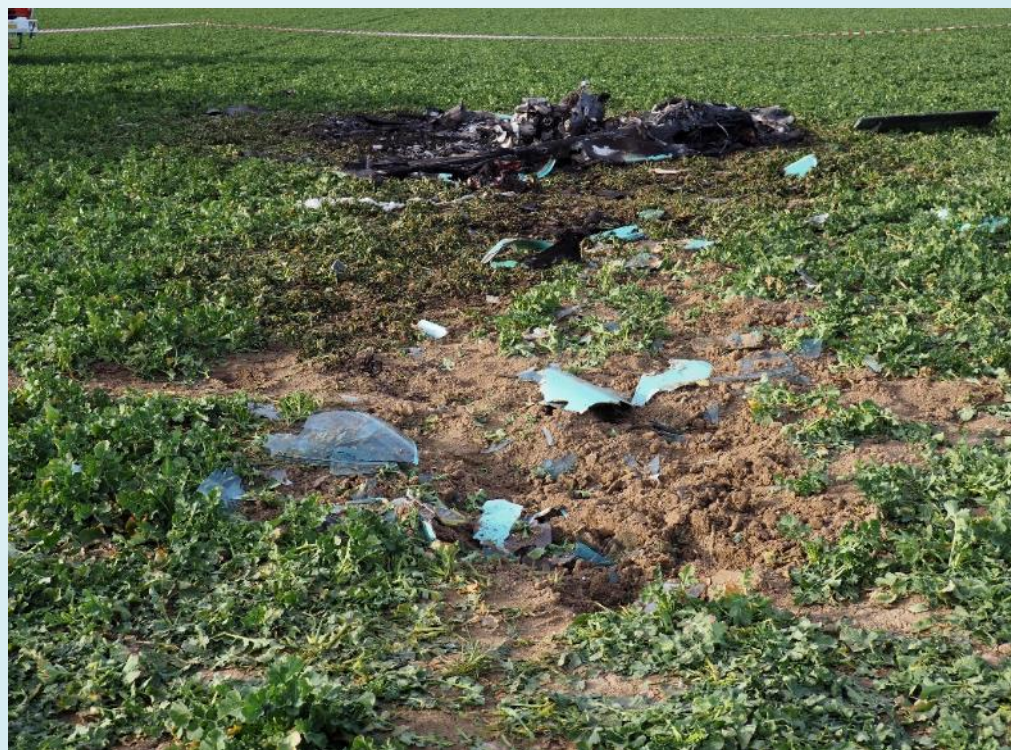
Místo letecké nehody. V popředí je stopa prvního nárazu do země.

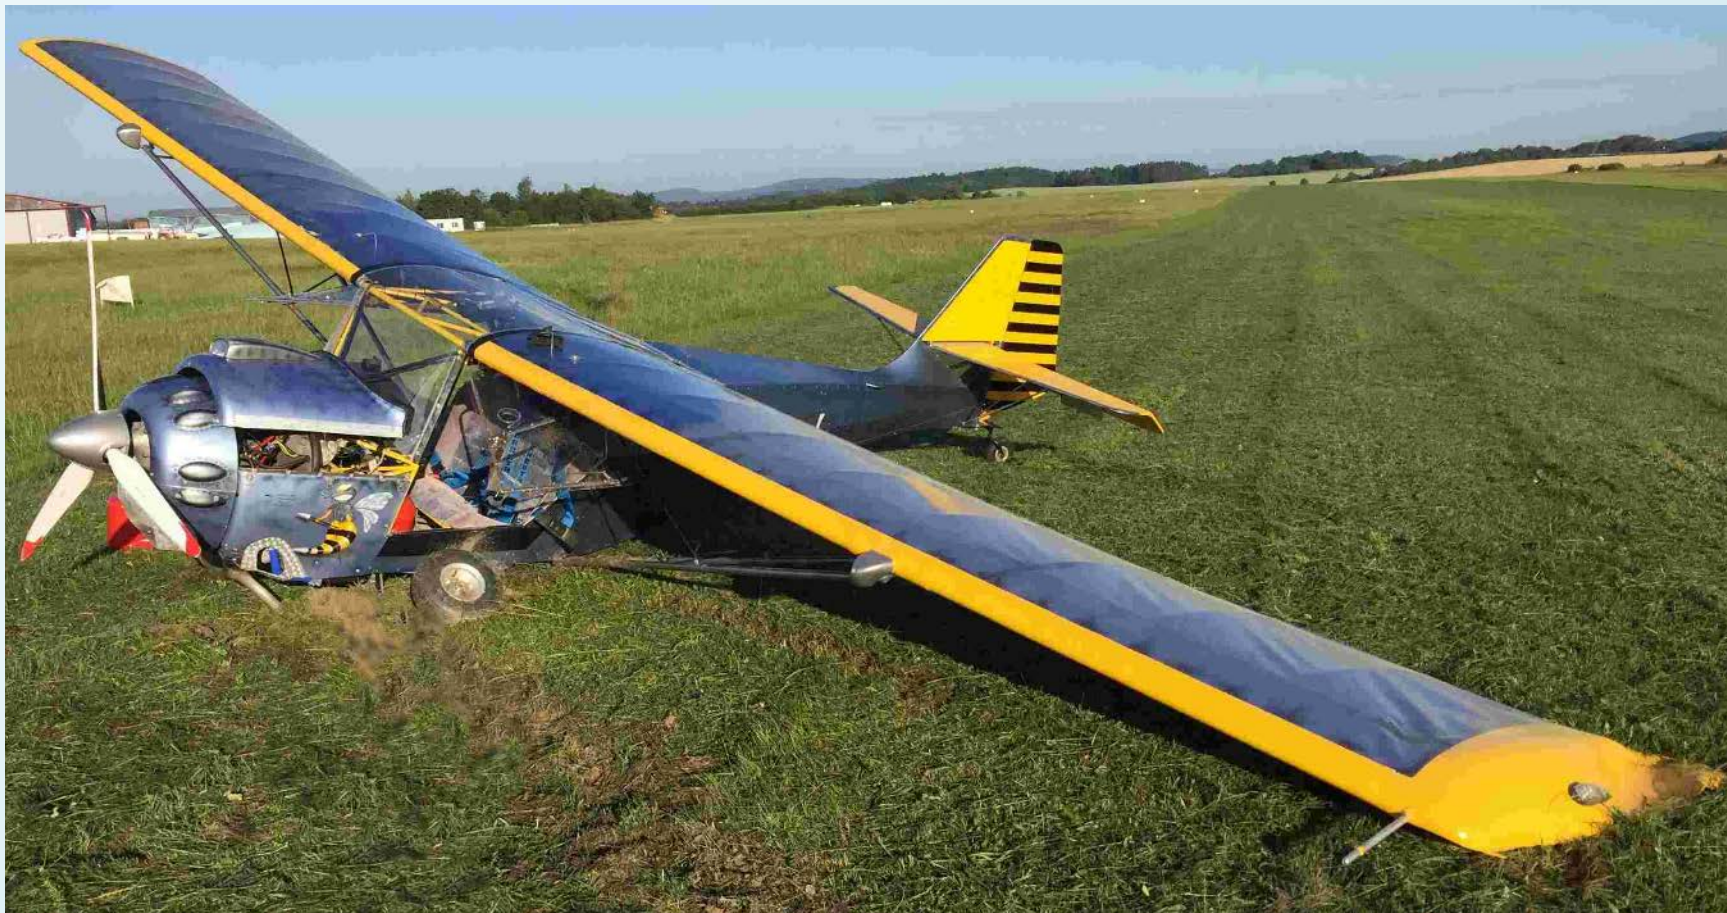
- ➔ Letoun s dvoučlennou posádkou vzletl k technickému letu. Po návratu letoun přistával na RWY28 LKBU.
- ➔ Při přistání, ve fázi výběhu se UL letoun naklonil vlevo a následně se otočil o 180° z důvodu zlomení levé nohy hlavního podvozku.
- ➔ Letoun byl vážně poškozen, posádka nezraněna, žádné další škody nevznikly.
- ➔ Událost je předmětem dalšího šetření.

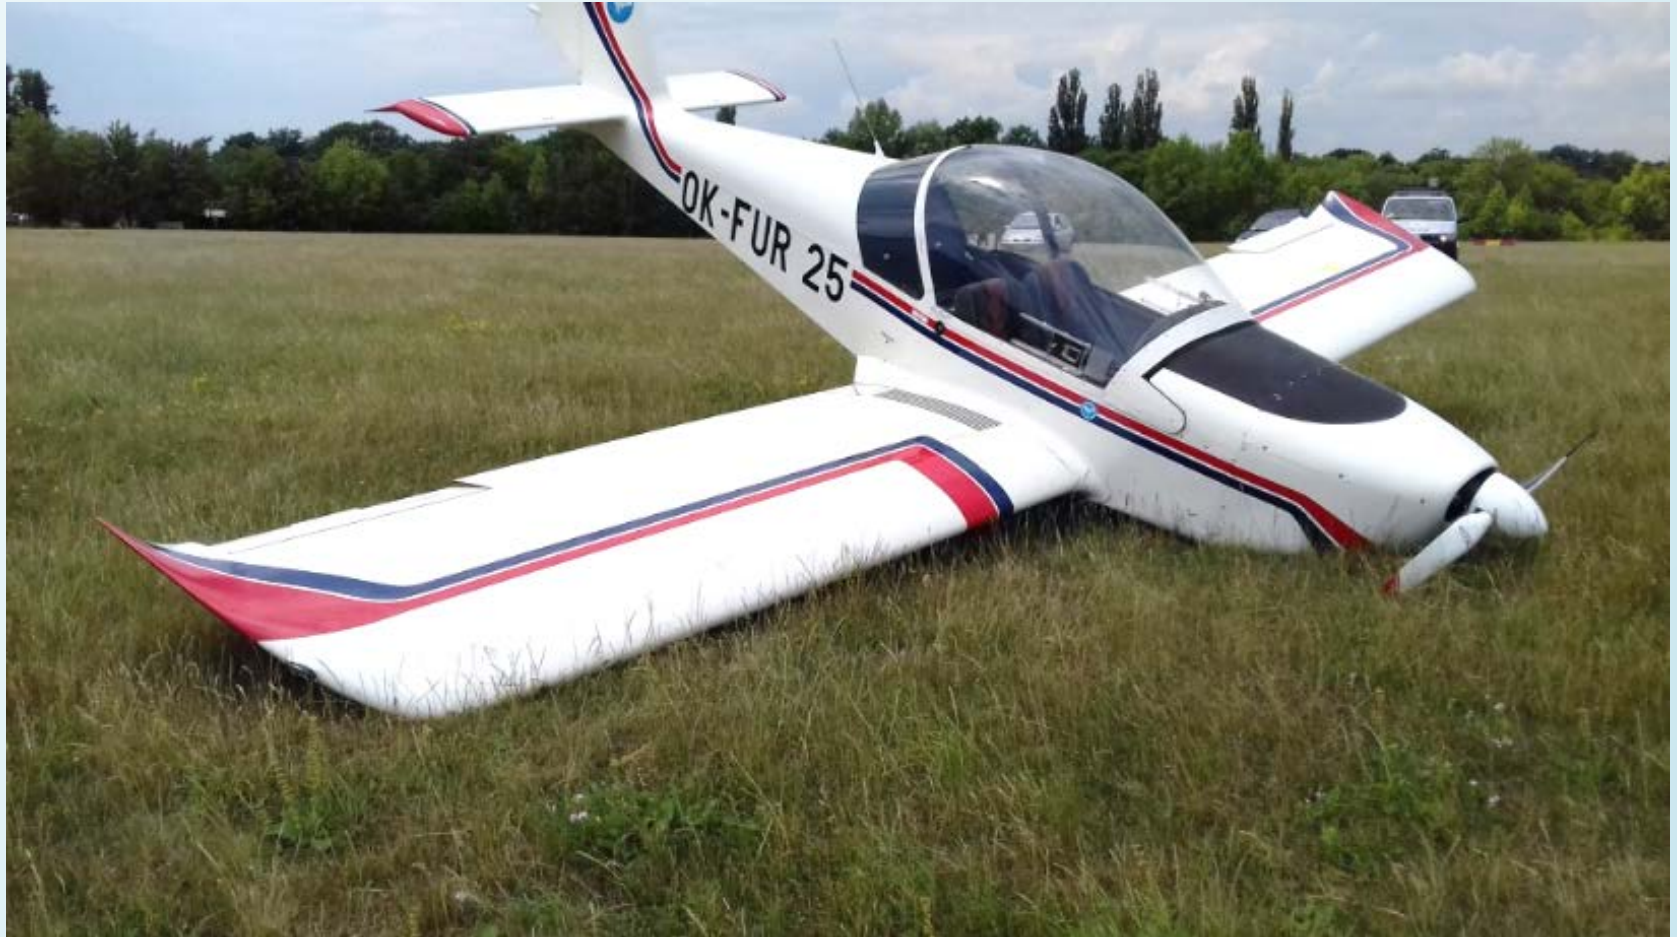
- Při prvním tvrdém kontaktu ULL se zemí došlo k vážnému poškození levé poloviny křídla, zvlnění potahu trupu v přední levé boční části a ohnutí nohy předového podvozku.
- Při druhém kontaktu se zemí došlo k vytržení pravé podvozkové nohy z uložení v trupu a poškození spodního motorového krytu a vrtule.
- UL letoun byl vážně poškozen.
- Pilot nebyl zraněn.
- Pravděpodobnou příčinou letecké nehody bylo snížení rychlosti na minimální s překročením maximálního úhlu náběhu v závěru přechodového oblouku.
