Porada k rozboru bezpečnosti za 3. čtvrtletí 2018

Rozbor bezpečnosti za 3. čtvrtletí 2018

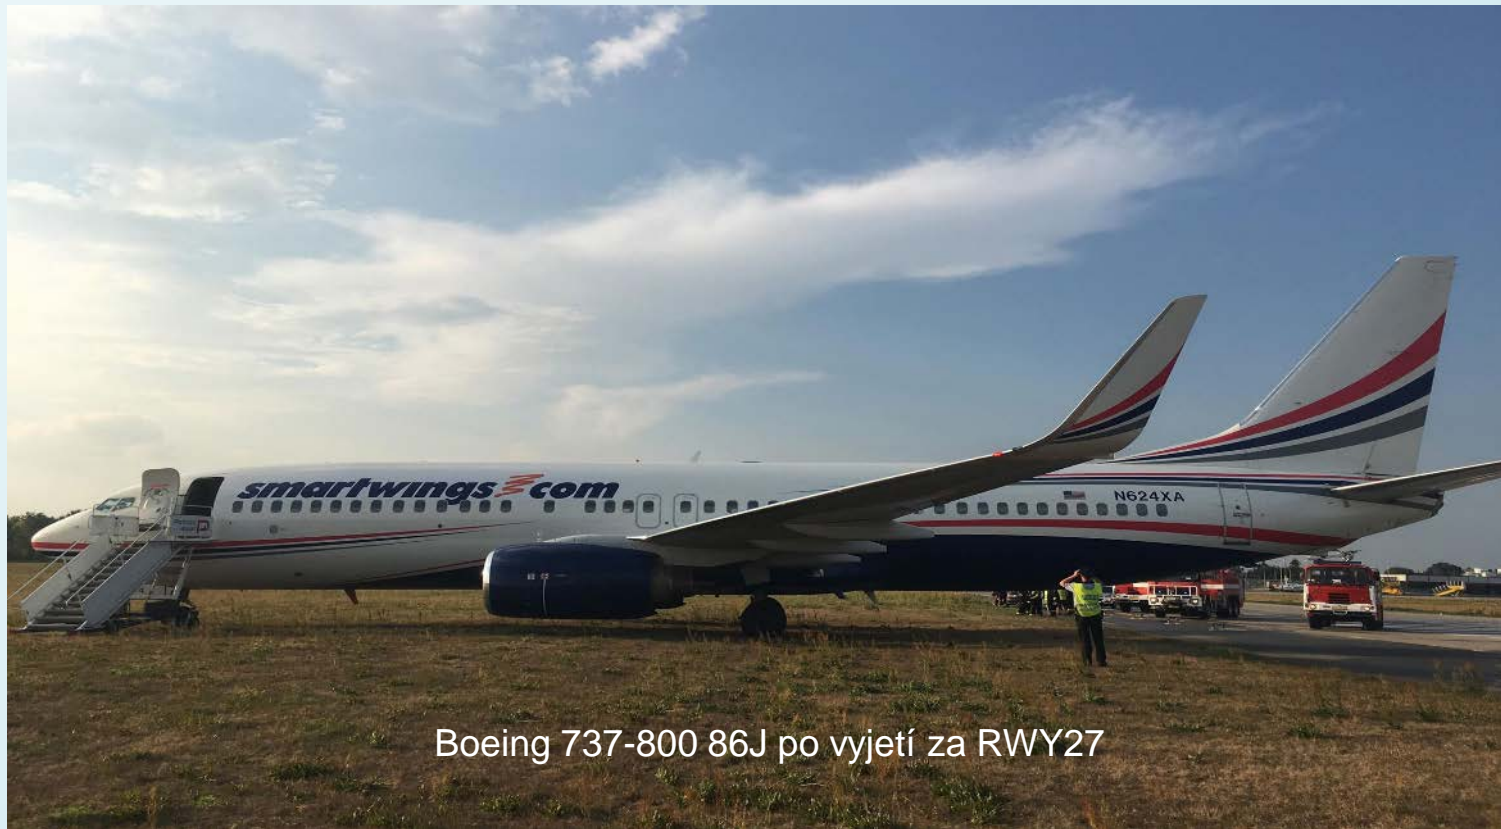
Boeing 737-800 86J po vyjetí za RWY27

- Posádka po takto dlouhém přistání na mokré dráze nebyla schopna letoun dobrzdit a letoun vyjel za dráhu.
- Letoun nebyl poškozen a nedošlo ke zranění osob.

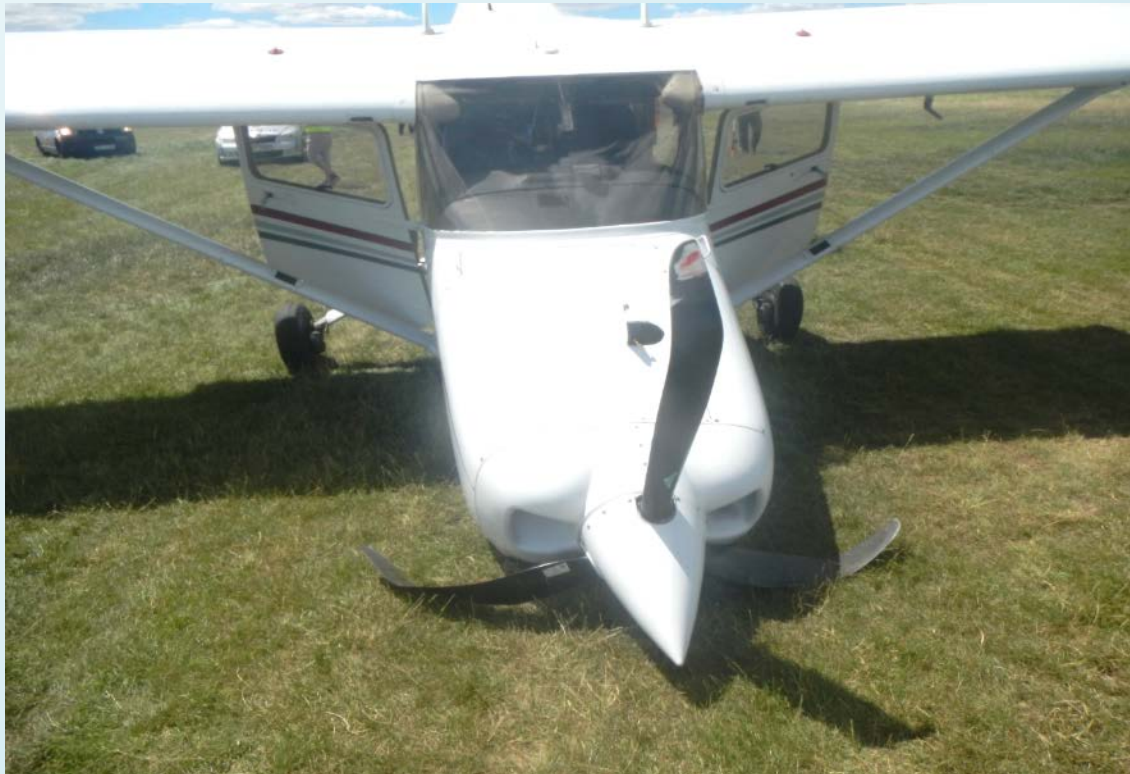
- ➔ Přistání proběhlo s mírným odskokem. Dle výpovědi se pilot snažil odskok opravit a při dosednutí na dráhu „mírně“ sešlápl brzdy.
- ➔ Došlo k ulomení předového podvozku, násilnému zastavení motoru a dalším poškozením letounu.

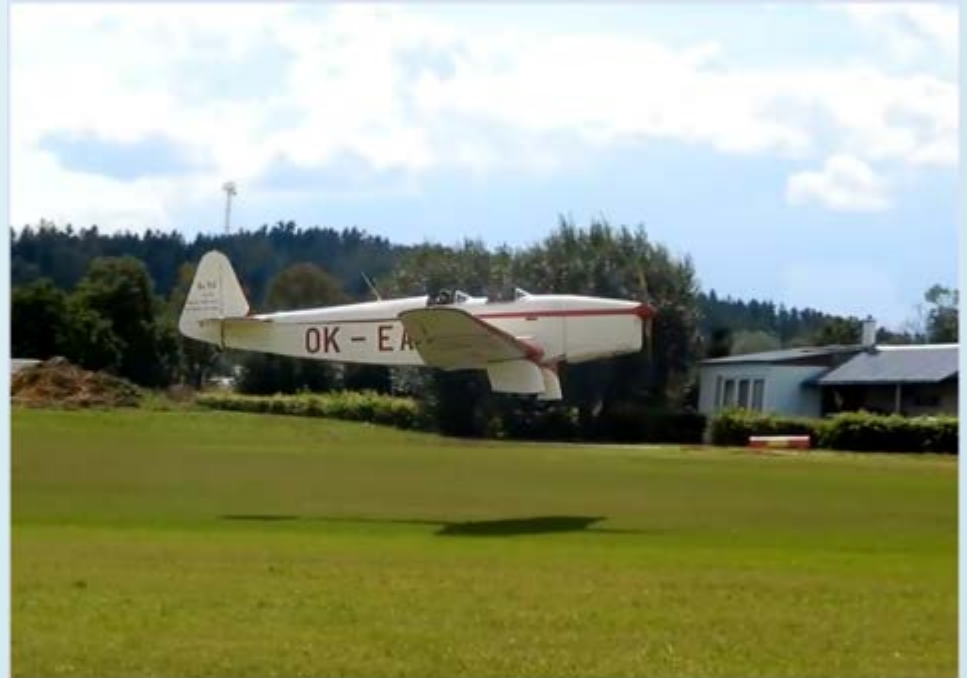
- Letecký den na LKSR.
- Průlet nad RWY33 v malé H.
- Pravá zatáčka o 180°.
- Výrazný vliv W až NW větru.
- Pád letounu po křídle.

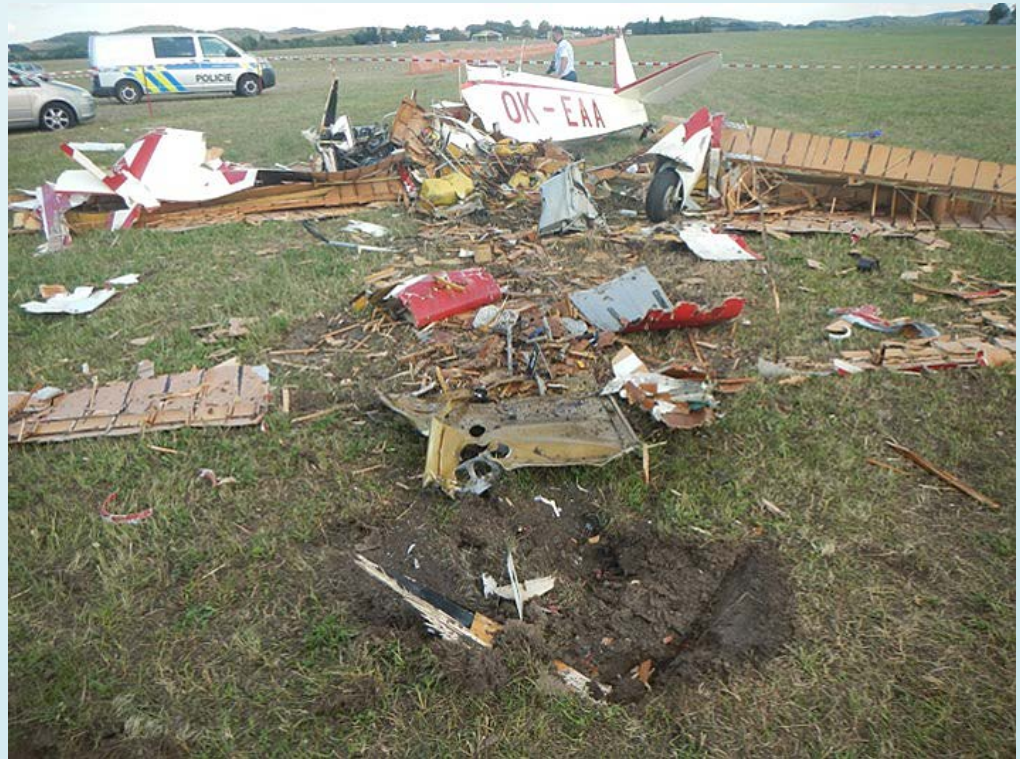
- ➔ Při dopadu pilot smrtelně zraněn.
- ➔ Letoun zničen.
- ➔ Poškozen stojící UL letoun.
- ➔ Nikdo další nezraněn.

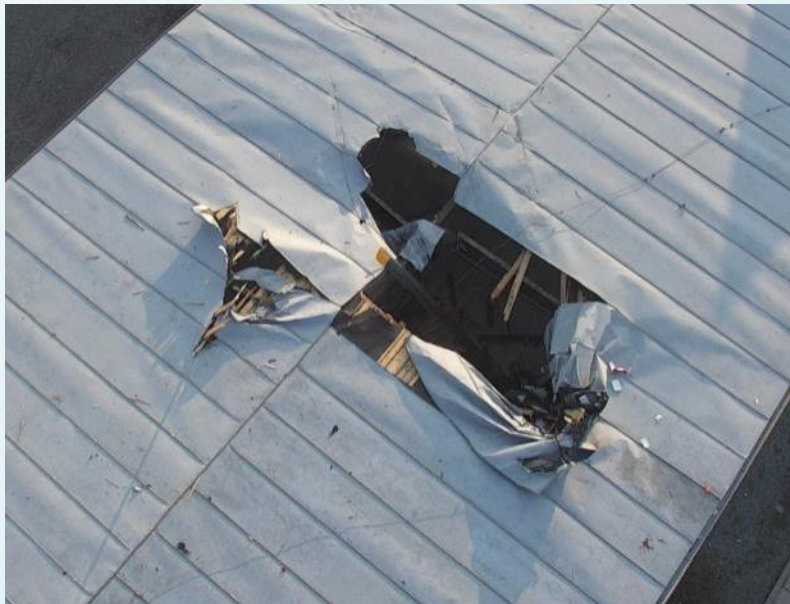
Trosky vrtulníku prorazily střechu objektu a zůstaly zavěšeny v konstrukci střechy.

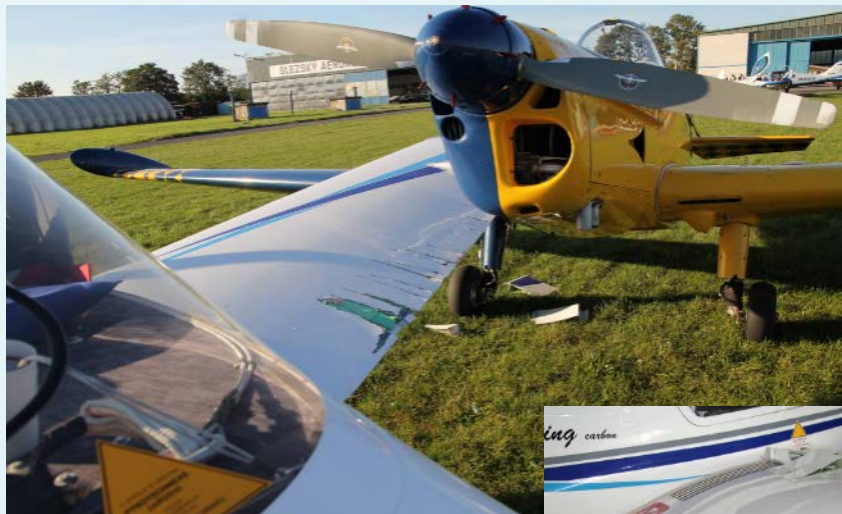
- Pilot pojížděl s letounem Z-326MF po provozní ploše LKZA za účelem provedení aerovleku kluzáku.
- Při pojíždění opomenul vybočením letounu sledovat prostor před sebou.
- Přehlédl, že před ním byl na stojánce zaparkovaný ULL TL-2000 Sting.
- Letoun Z-326MF v průběhu pohybu narazil vrtulí do pravé poloviny křídla ULL TL-2000 Sting a nárazy listů vrtule zničily křídélko a po celé délce odtokové části na pravé polovině křídla způsobily záseky.
- Na Z-326MF došlo k ohnutí a poškození náběžné hrany vrtule.
- Pilot nebyl zraněn.

- ➔ Pilot svoji nepozornost vysvětlil tak, že se snažil zjistit, zda v kabině není uloženo vlečné lano, které sháněli plachtaři ke vleku.
- ➔ Příčinou letecké nehody byla nepozornost v průběhu poježdění v důsledku zaměření na jinou činnost.

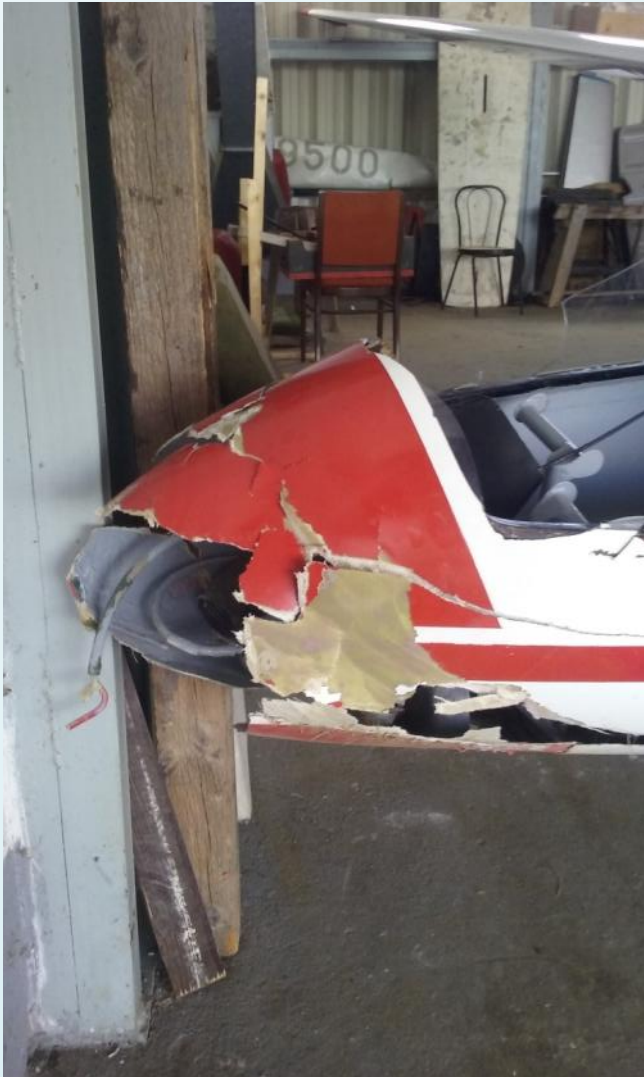
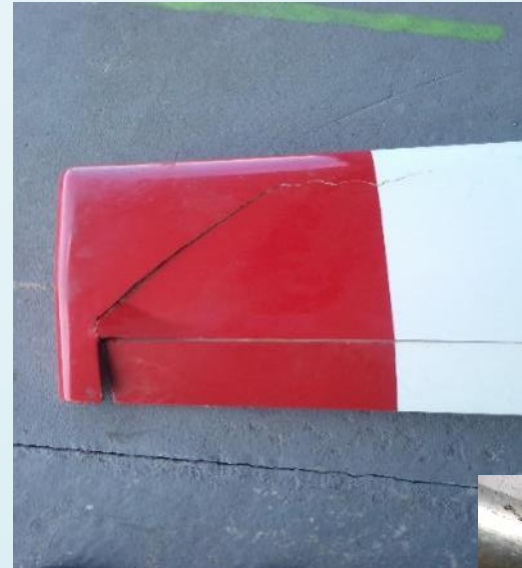
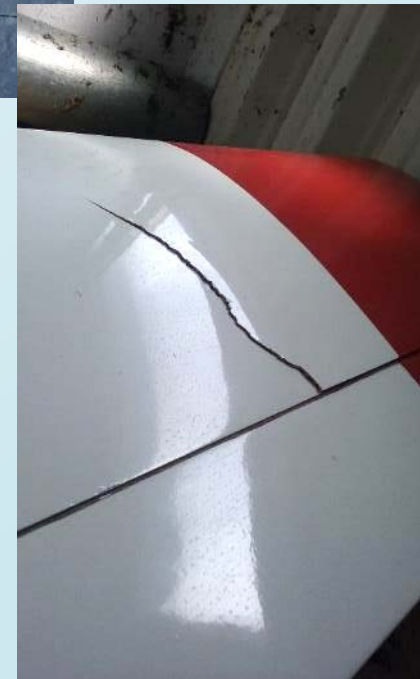
- Poté dopadl na hlavní podvozkové kolo a po cca 270° otočce se zastavil v prostoru před prahovými značkami RWY27.
- Pilot nebyl zraněn, kluzák byl vážně poškozen.
- Došlo ke zničení přední části trupu a překrytu kabiny, poškození koncových částí obou polovin křídel a k ohnutí ocasní části kluzáku.
- Příčinou letecké nehody byl kontakt kluzáku se vzrostlým porostem po nevhodně provedeném přiblížení, které bylo negativně ovlivněno výskytem zvýšeného opadání v prostoru po 4. zatáčce.

Destrukce přední části trupu,
a poškození koncových částí
obou polovin křídel.

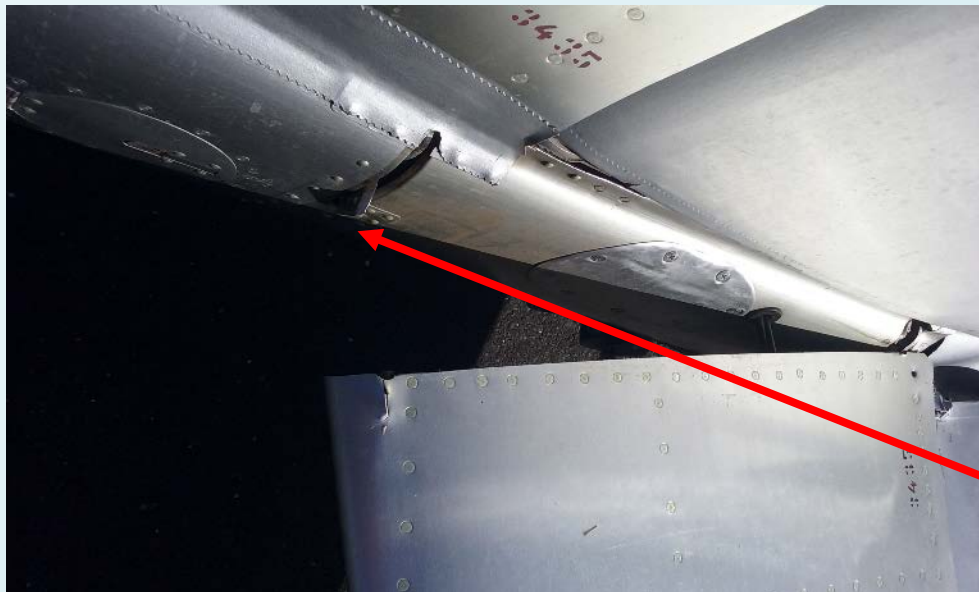
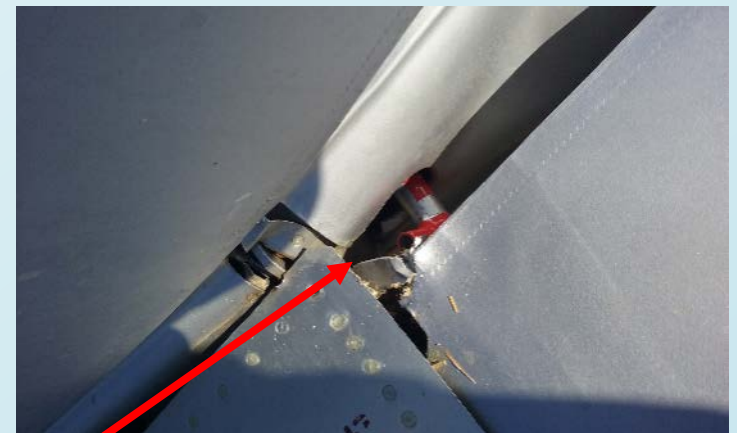
- Posádka nebyla zraněna.
- Kluzák byl poškozen, když došlo k vytržení levé poloviny VOP ze závěsu a poškození obou výškových kormidel.
- Příčinou letecké nehody bylo nesprávné použití brzdících klapek s ohledem na správně probíhající přistávací manévr.

Vytržení levé poloviny VOP

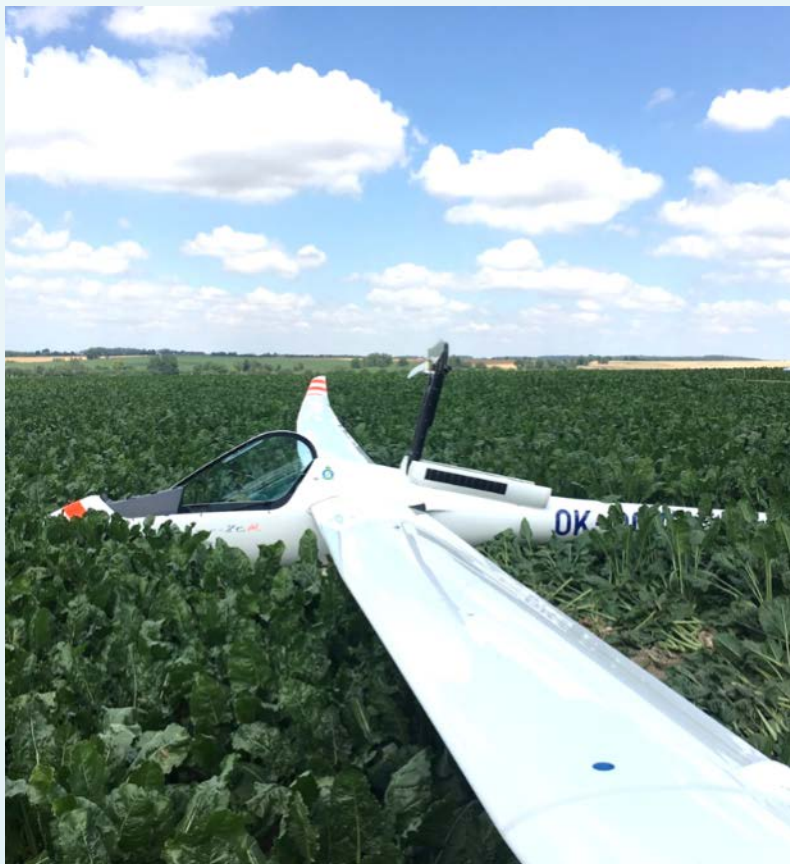
Kluzák po přistání v poli

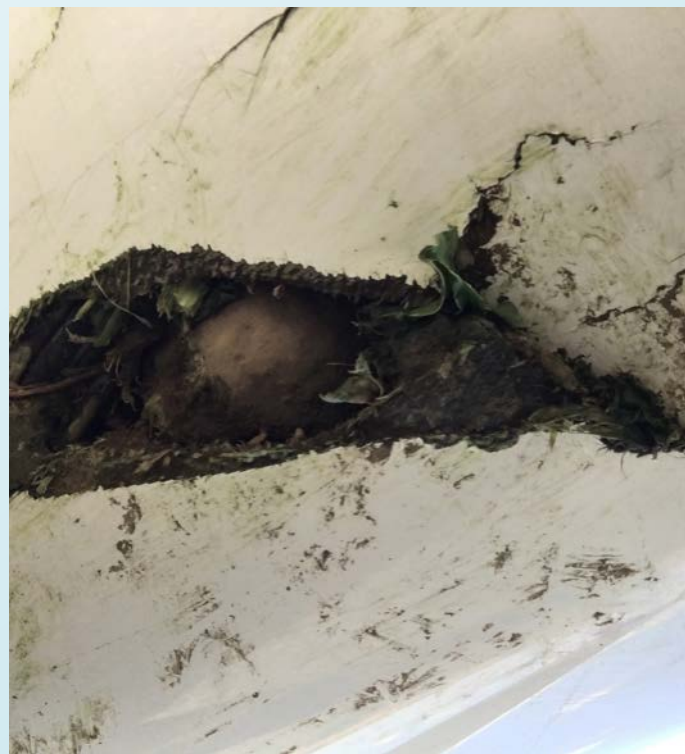
Řepná bulva zaražená v trupu

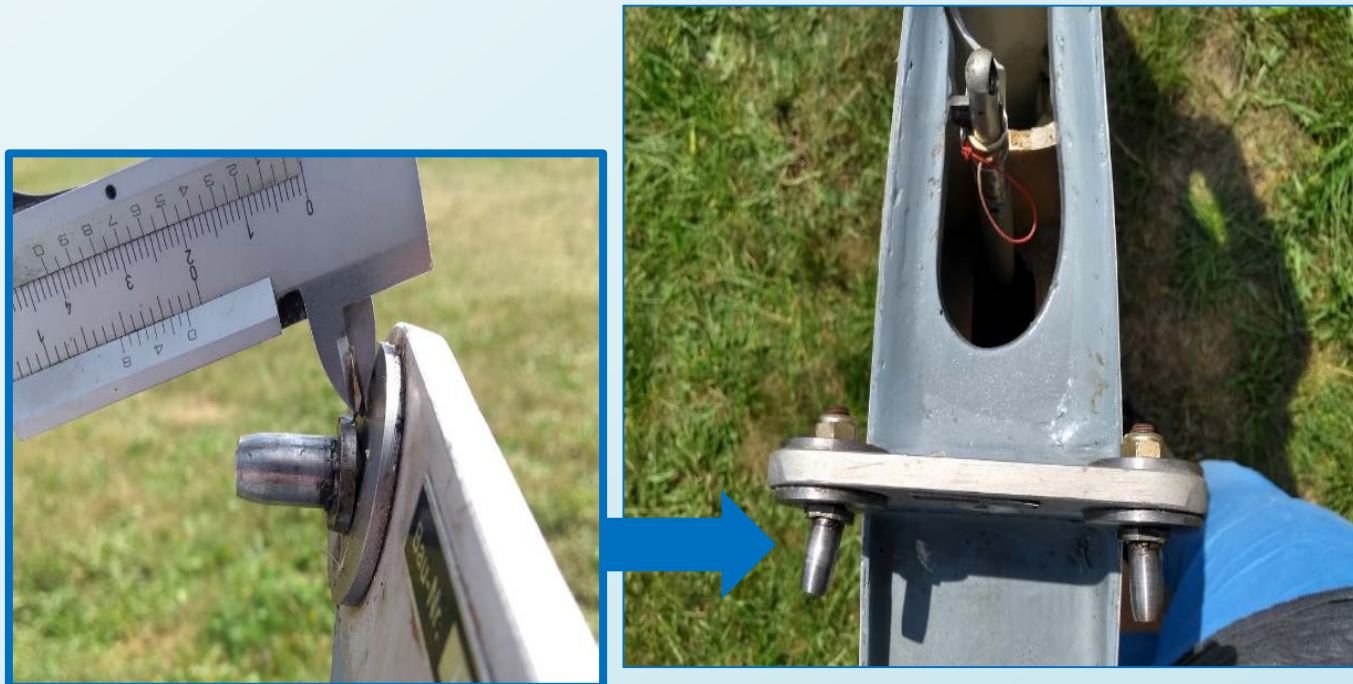
- ➔ Pilot prováděl termický let s přistáním na LKSO.
- ➔ Rozpočet měl delší, aby přistál blíže k hangárům na LKSO. Protože nedostatečně vylučoval boční vítr, přistál k pravému kraji dráhy, pravou polovinou křídla již mimo dráhu.
- ➔ Kluzák se během dojezdu vlivem poryvu větru naklonil, koncem pravé poloviny křídla zachytil za vysoký travní porost a otočil se o cca 90°.
- ➔ Náraz vyvolal točivý moment kolem svislé osy, přičemž ocasní část narazila na zem a došlo k poškození závěsného kování vodorovné ocasní plochy na kýlové ploše a dolní část směrového kormidla.

- ➔ Příčinou letecké nehody bylo nezvládnutí rotace kluzáku na zemi v důsledku zachycení křídlem za vysoký travní porost při přistání se stranovým větrem.
- ➔ Pilot nebyl zraněn.

Poškození závěsného kování vodorovné ocasní plochy

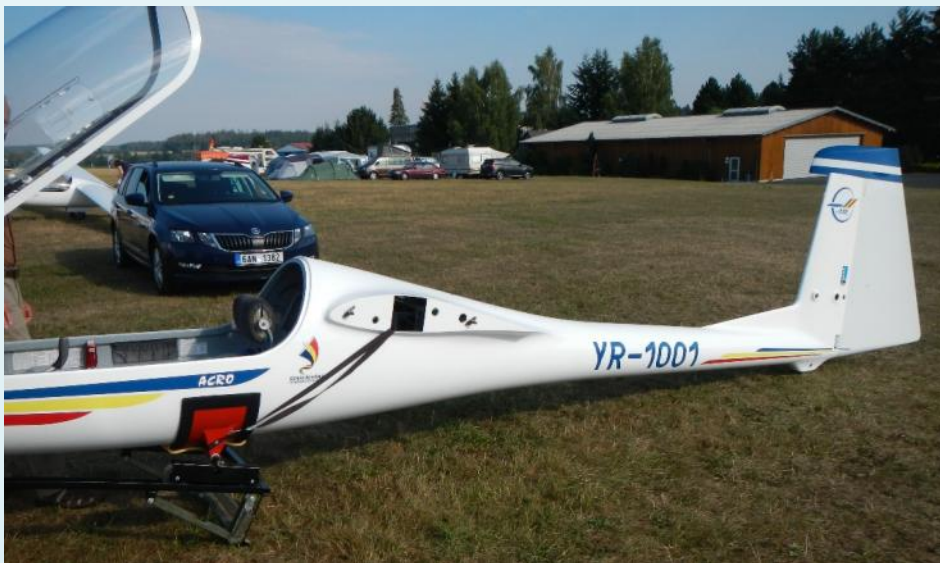
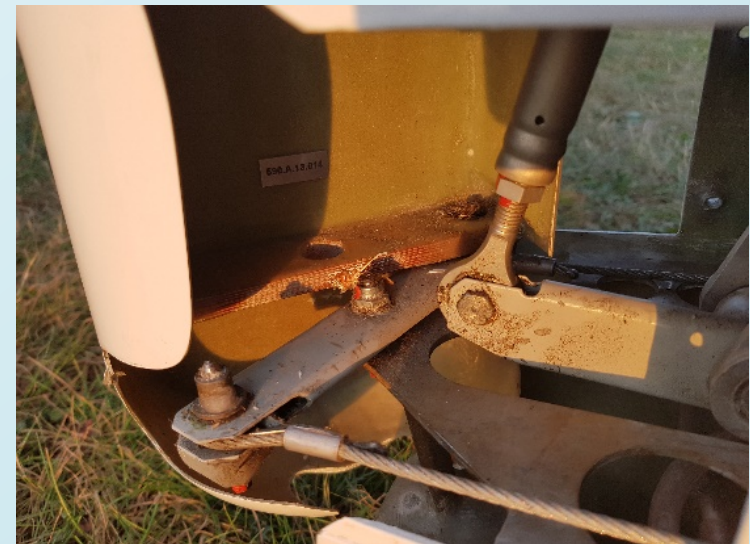
- ➔ Na finále RWY15 udržoval rychlost $160 \text{ km}\cdot\text{h}^{-1}$ a levou výchytku směrového kormidla kompenzoval pravým náklonem do 30° .
- ➔ Přistání s poruchou směrového řízení proběhlo bez dalšího poškození. Pilot nebyl zraněn.
- ➔ K poruše ovládání směrového kormidla – vytržení páky z konstrukce a poškození kluzáku došlo za letu vlivem nesprávně provedeného akrobatického prvku.

Porucha ovládání směrového kormidla

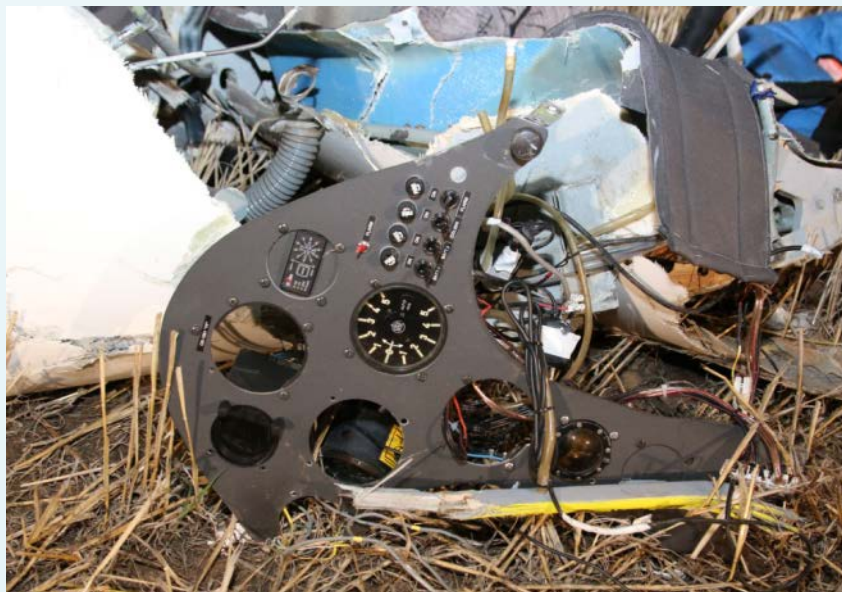
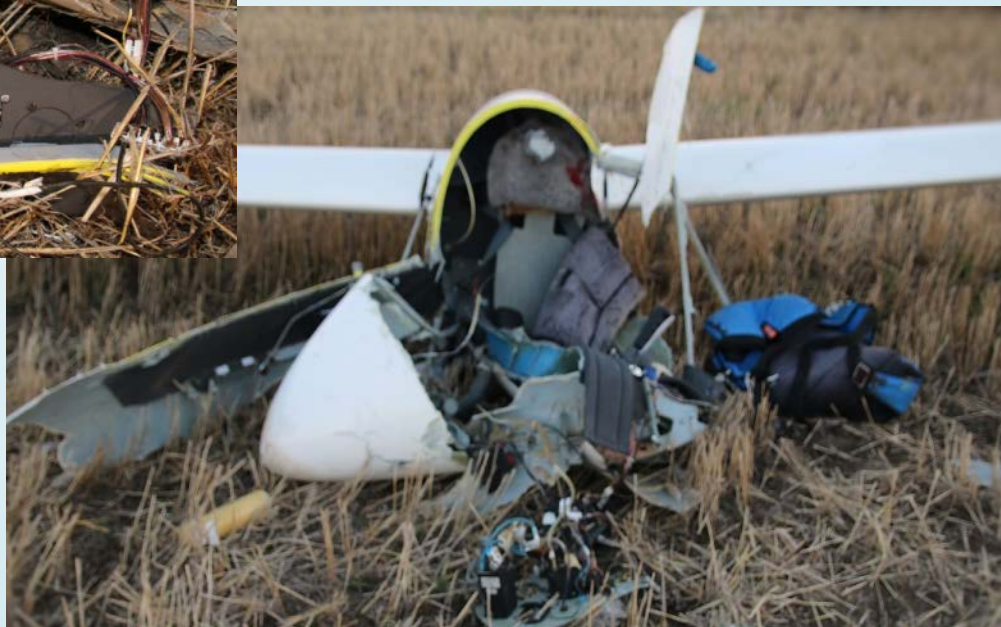
Trosky kluzáku Standard Cirrus

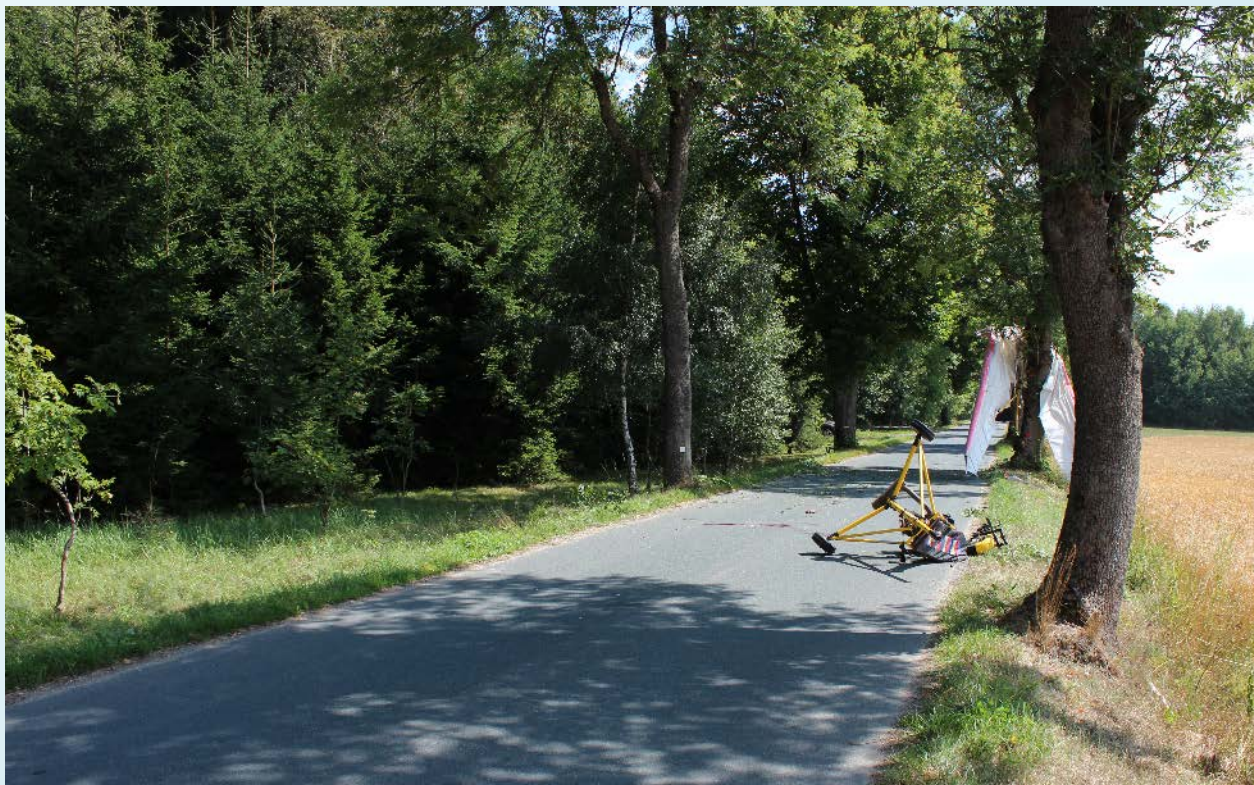
- Na pohonné jednotce byly provedeny nevhodné úpravy, které snižovaly výkon o cca 20%.
- Pilot startoval s nepříliš výkonnou pohonnou jednotkou v horkém dni proti stoupajícímu terénu se vzrostlými stromy.
- Destrukce vrtule odpovídá velkým otáčkám před nárazem.
- Pilotovi při nárazu odpadla přilba, kterou měl zřejmě jen nasazenou bez zajištění.
- Pilot nesplňoval zákonné podmínky pro let, neměl platný pilotní ani technický průkaz a zákonné pojištění SLZ.

- ➔ Pravděpodobnou příčinou letecké nehody byl náraz MZK do stromu, způsobený nevhodně provedeným vzletem z terénu.

Místo nárazu MZK do vrchní části kmene vzrostlého stromu.

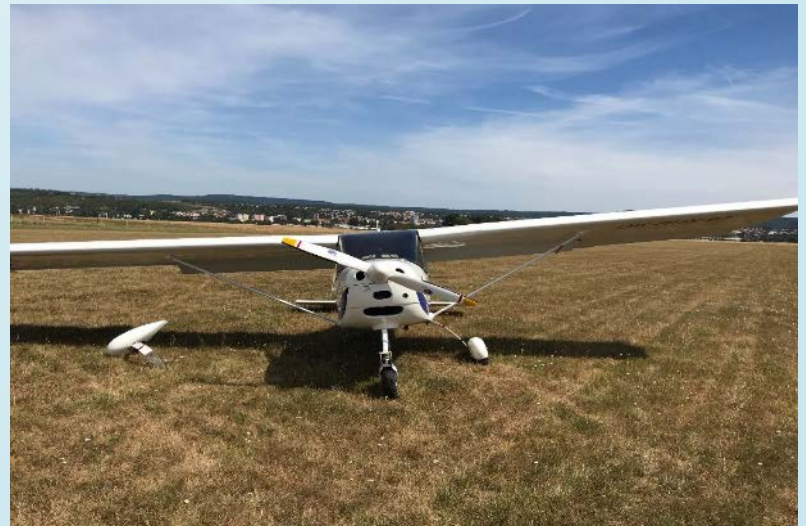
- Pilot s UL letounem prováděl přistání na RWY09. Po dosednutí na dráhu při výběhu pilot UL letounu zahájil dobrzdění.
- Během dobrzdění došlo k ulomení pravé podvozkové nohy hlavního podvozku a UL letoun se otočil o 180° doprava.
- Byl vytržen třmen pravé nohy hlavního podvozku, poškozeno výškové kormidlo, poškozen trup v ocasní části a na levé straně odtržen průhledný kryt kabiny.
- Pilot nebyl zraněn.
