CZ - 10 - 181

# **ZÁVĚREČNÁ ZPRÁVA**

**o odborném zjišťování příčin letecké nehody  
letounu Z 142, poznávací značky OK – PNG,  
dne 28. 5. 2010**

Praha  
listopad 2010

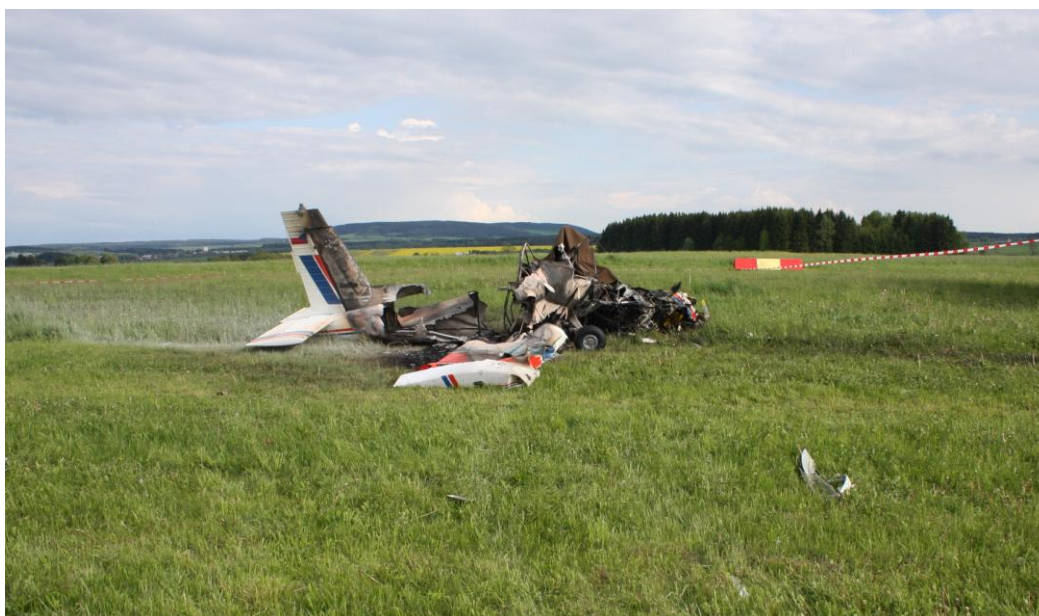
Letoun byl po nárazu na zem a následným požárem zničen.

Trosky letounu.

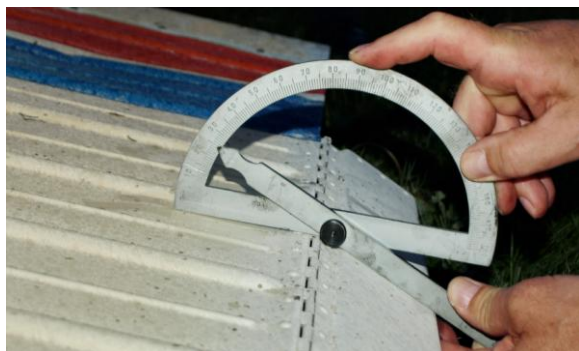
Na výškovém kormidle byla změřena výchylka plošky podélného vyvážení v poloze 25°dolů (letoun byl „těžký na ocas“). Mechanismus ovládání podélného vyvážení, jehož součástí je mechanická vazba pro ukazatel polohy vyvážení byl nastaven do polohy odpovídající vyvážení „těžký na ocas“. Táhl ovládání odlehčovací plošky výškového kormidla bylo připojeno v dolním otvoru. Táhl pro ovládání přípusti motoru bylo vytaženo směrem ven o 217 mm. Mechanismus přestavování levé vztlakové klapky byl uzamčen a byl v poloze „klapky zavřeny“, mechanismus přestavování pravé vztlakové klapky byl v poloze „klapky 14°“. Stav pohonné jednotky po nehodě neprokázal poruchový stav, podle poškození vrtule a podle polohy ovladače přípusti motoru motor v okamžiku dopadu pravděpodobně pracoval na sníženém režimu.

Výchylka plošky podélného vyvážení.

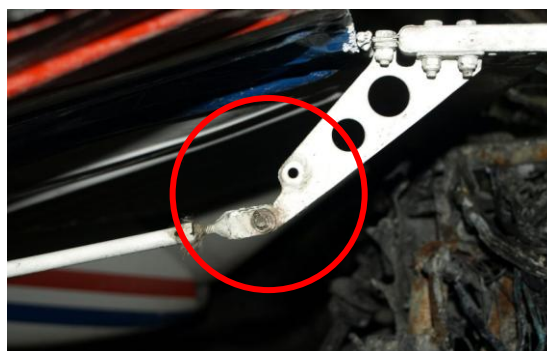
Poloha táhla odlehčovací plošky VK.

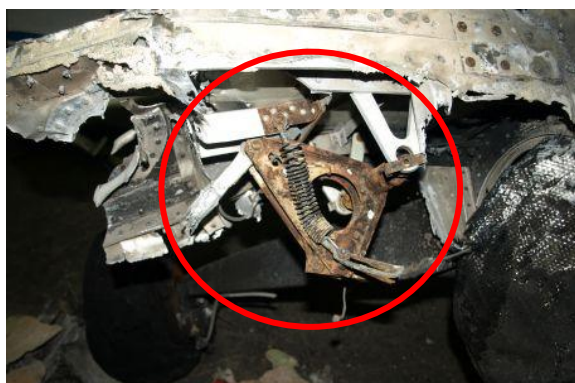
Mechanismus levé vztlakové klapky.

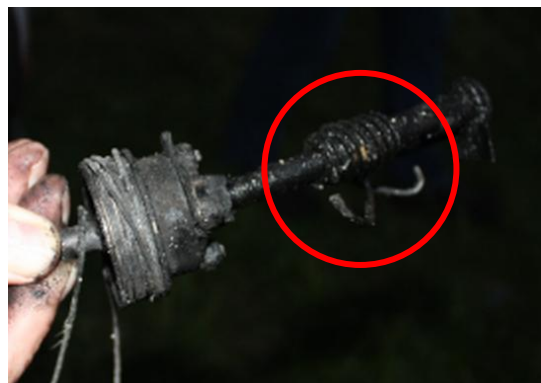
Mechanismus podélného vyvážení.

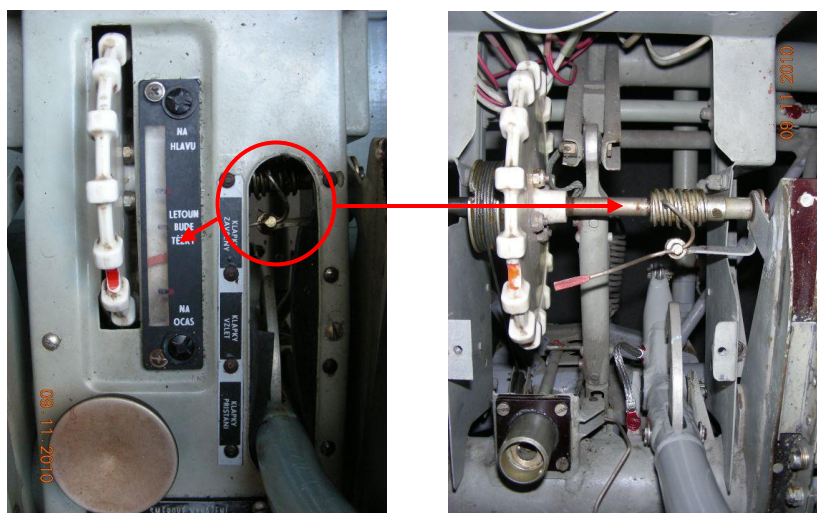
Ovládání podélného vyvážení letounu a mechanismus ukazatele polohy.

Na základě neformálních zjištění došlo v minulosti k několika podobným případům vzletu letounu s vyvážením nastaveným do polohy „letoun těžký na ocas“. Z výpovědí očitých svědků byla situace zvládnuta se zvýšeným úsilím posádky nebo řešena správnou reakcí a okamžitým nastavením vyvážení do správné polohy. Stav, ve které poloze se vyvážení nachází, je zobrazen na mechanickém ukazateli, který je umístěn mimo zorné pole přímo hledícího pilota. Vzhledem k tomu, že žádná další signalizace polohy vyvážení není v letounu řešena a v případě opomenutí stanovených úkonů je možný vzlet letounu s chybně nastaveným podélným vyvážením. Komise doporučuje výrobci letounu zvážit zástavbu dodatečné akustické, světelné nebo mechanické signalizace polohy podélného vyvážení letounu.

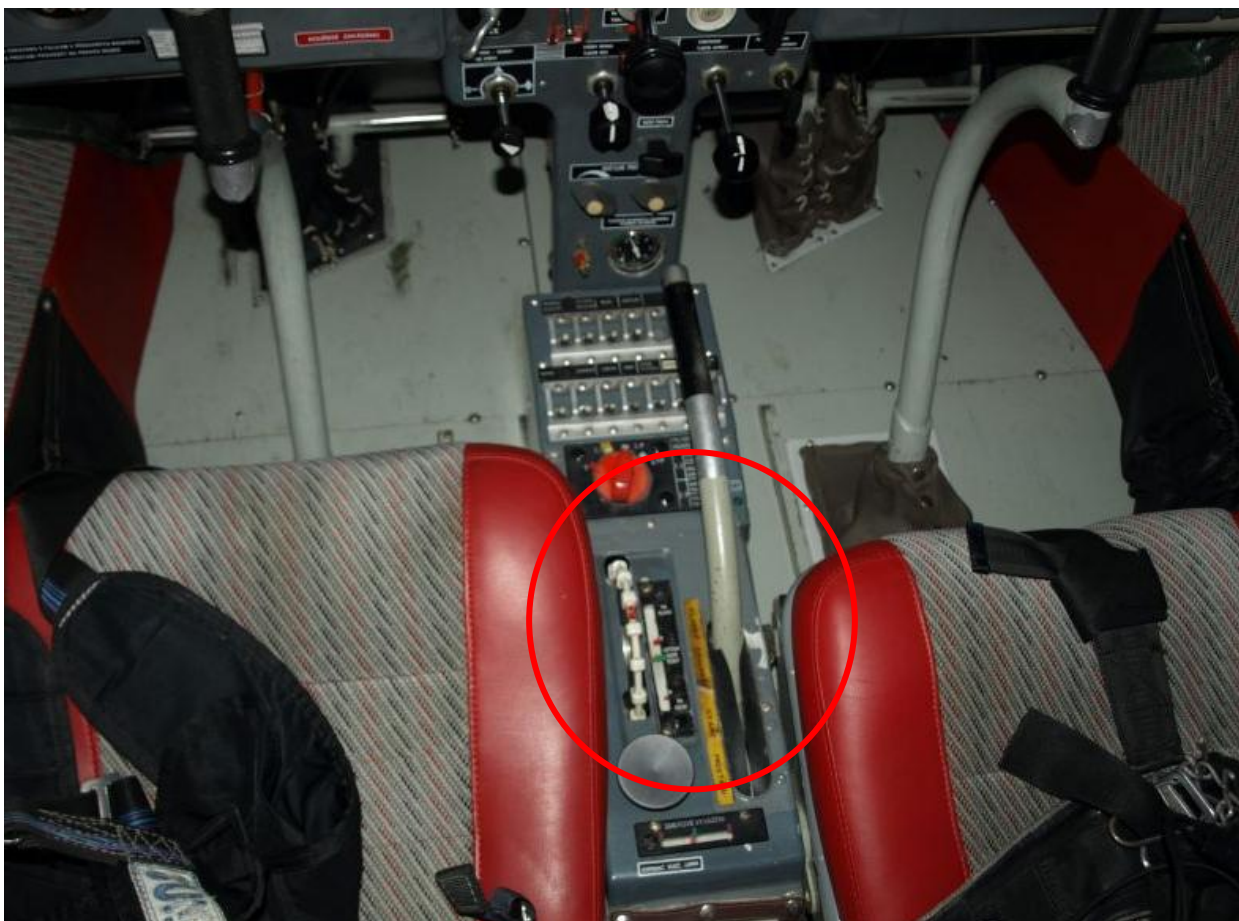
Ovládání vztlačových klapek a nastavování podélného vyvážení, levé sedadlo v přední poloze.

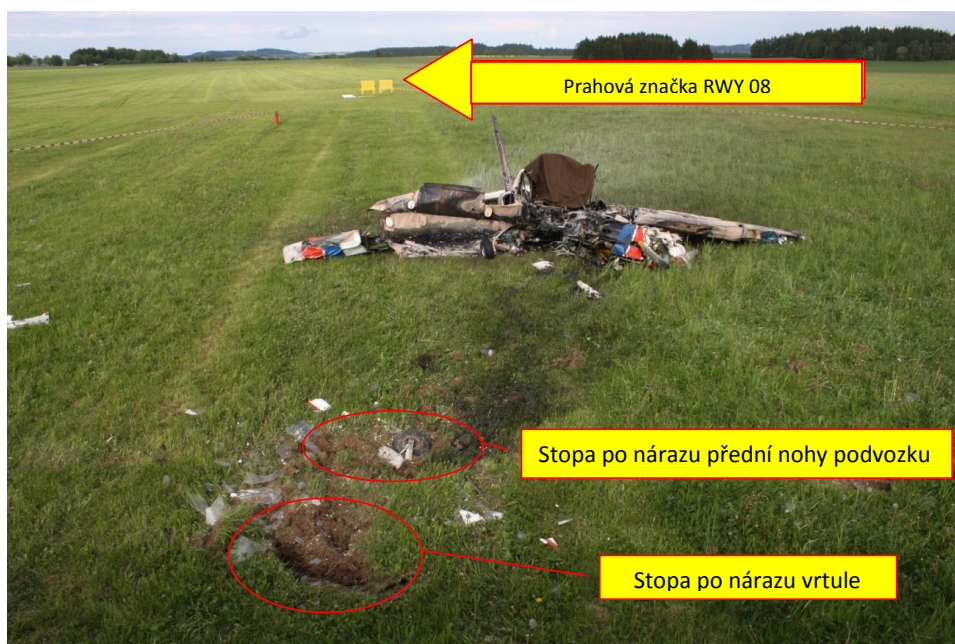
Trosky letounu se nacházely 68 metrů od jižního označení prahové značky dráhy 08. Podle pozice podélné osy letounu se otočil cca o 200° od směru vzletu. V místě nárazu přední nohy podvozku došlo k odlomení její vidlice s kolem a roztržení olejové nádrže. Po nárazu na zem letoun odskočil 8 metrů směrem dozadu. Motor s vrtulí byl utržen a odkloněn asi o 60° doleva od podélné osy letounu. Na trávě před letounem byla zřetelně viditelná stopa po úniku motorového oleje z roztržené nádrže a za letounem ožehnutá tráva po požáru benzínu z roztržených nádrží paliva. Zaměřené souřadnice trosek letounu: N 50° 05.065' ; E 012° 56.608'.

Místo letecké nehody.
