ÚSTAV PRO ODBORNÉ ZJIŠŤOVÁNÍ
PŘÍČIN LETECKÝCH NEHOD
Beranových 130
199 01 PRAHA 99

Č.j.: 230/06/ZZ

ZÁVĚREČNÁ ZPRÁVA

**o odborném zjišťování příčin pozemní nehody
letadla Boeing A75N1
na letišti Mladá Boleslav
dne 15. 6. 2006**

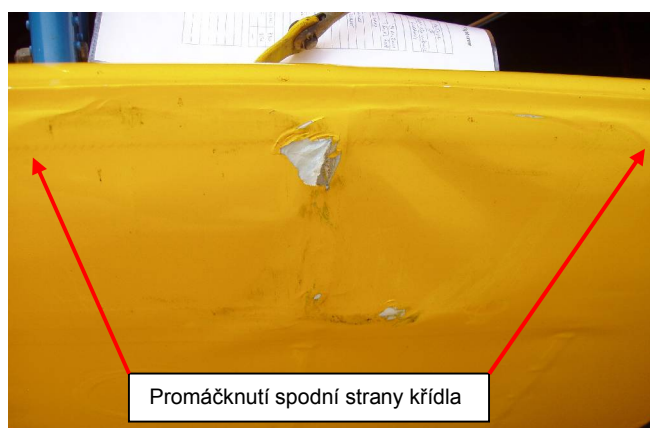
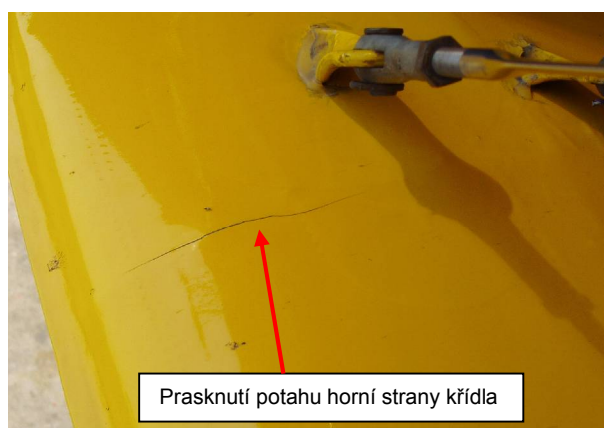
Nárazem pravé poloviny spodního křídla letadla do rámu čelního skla vozidla došlo k promáčknutí náběžné hrany křídla v délce asi 350 mm a prasknutí potahu na horní straně profilu křídla.

Poškození pravé poloviny spodního křídla

Pilot zaměřil pozornost na levou stranu ve snaze dodržet dostatečnou vzdálenost mezi okrajem levé poloviny křídla a stojícím letadlem Z-43. Přitom nezjistil, že na pravé straně není zajištěna bezpečná vzdálenost konce křídel od překážek. Nezajistil si zavedení letadla.

3.2 Příčinou byla neopatrnost při pojíždění kolem překážky, kterou tvořily vozidla zaparkovaná v rozporu s Letištním řádem.

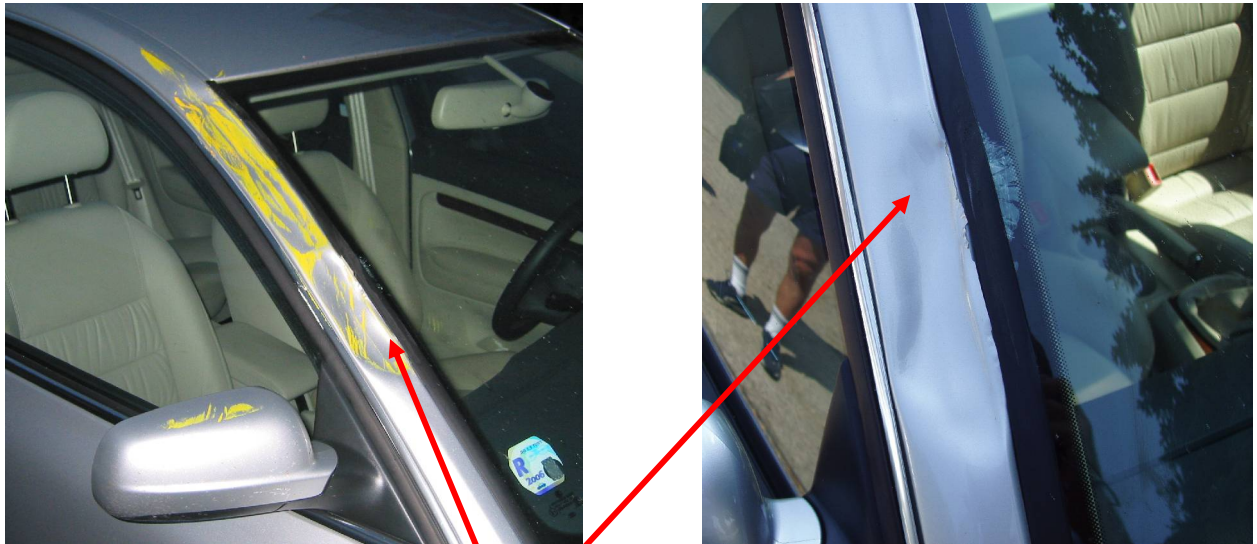
Na vozidle Škoda Superb, reg. zn. 5S0 5623 byl nárazem promáčknut pravý přední sloupek kabiny a prasklo čelní sklo.

Poškození pravého
předního sloupku a skla

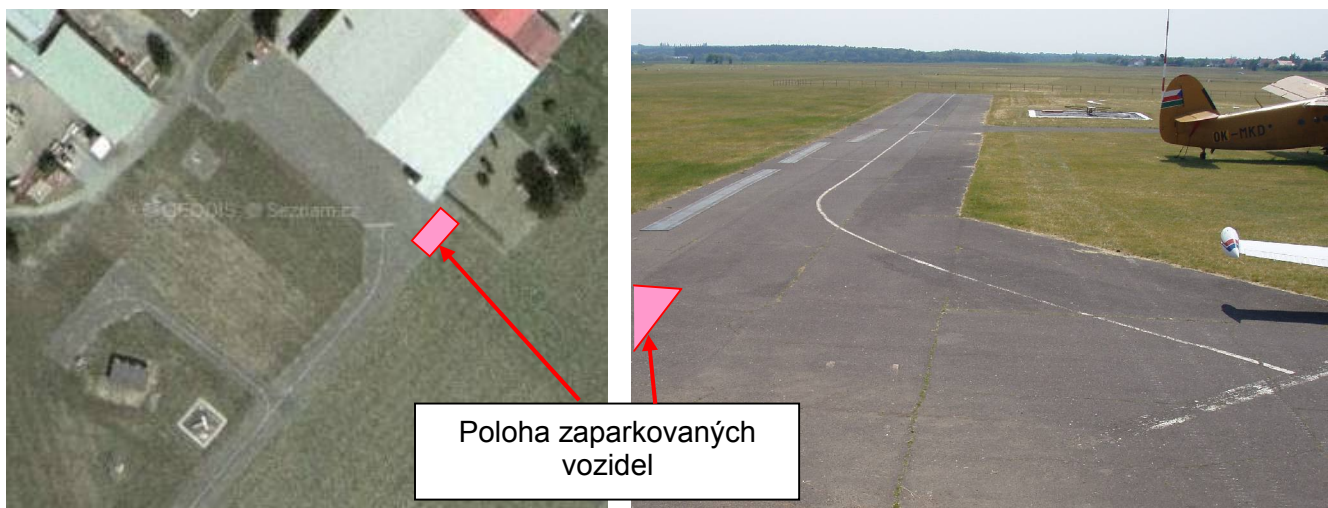
Vizuální prostředky a značení na odbavovací ploše pro bezpečnost provozu letadel a pohybu vozidel a osob na odbavovací ploše před hangárem nejsou použity. V místě události, na napojení asfaltové cesty v rohu odbavovací plochy, je viditelný zbytek bílé plné čáry.

Uspořádání odbavovací plochy na letišti Mladá Boleslav

Vozidla byla na okraji odbavovací plochy před stanovištěm AFIS zaparkována v rozporu s ustanovením 3.5 Letištního řádu letiště Mladá Boleslav.

4.1 Provozovatelem letiště Mladá Boleslav v souladu s Letištním řádem umístit v souvislosti s režimem pohybu a parkováním vozidel na letišti na vjezdu na odbavovací plochu příslušné dopravní značení.
