CZ-10-449

# ZÁVĚREČNÁ ZPRÁVA

**o odborném zjišťování příčin letecké nehody  
letounu CAP 231 poznávací značky F-GGYZ  
na letišti Toužim  
5. 9. 2010**

Praha  
leden 2011

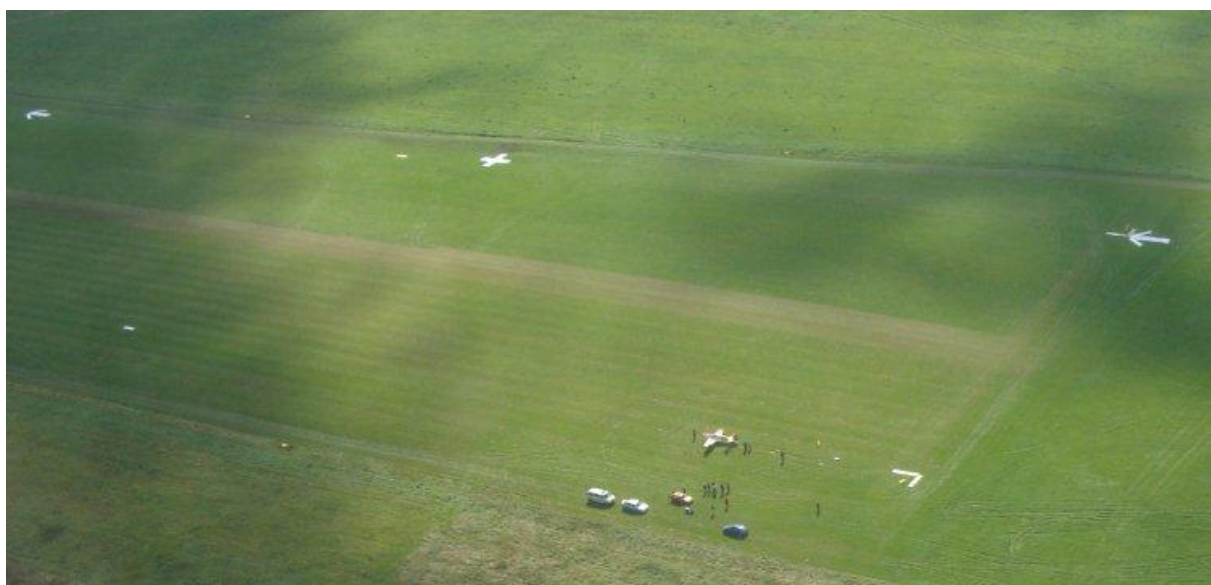
Přistál vlevo od osy RWY 08 a 41 m před jejím stálým prahovým značením. V dojezdu narazil pravou nohou hlavního podvozku a náběžnou hranou pravé poloviny křídla do praporků levé prahové značky RWY 08. Pravé kolo se ulomilo a letoun pak ujel ještě dalších 34 m, přitom narazil náběžnou hranou levé poloviny křídla a vrtulí do země a zůstal stát nakloněn na pravou stranu, viz obrázek 1. Pilot pak nezraněn opustil letoun.

Obr. 1 Místo letecké nehody letounu F-GGYZ

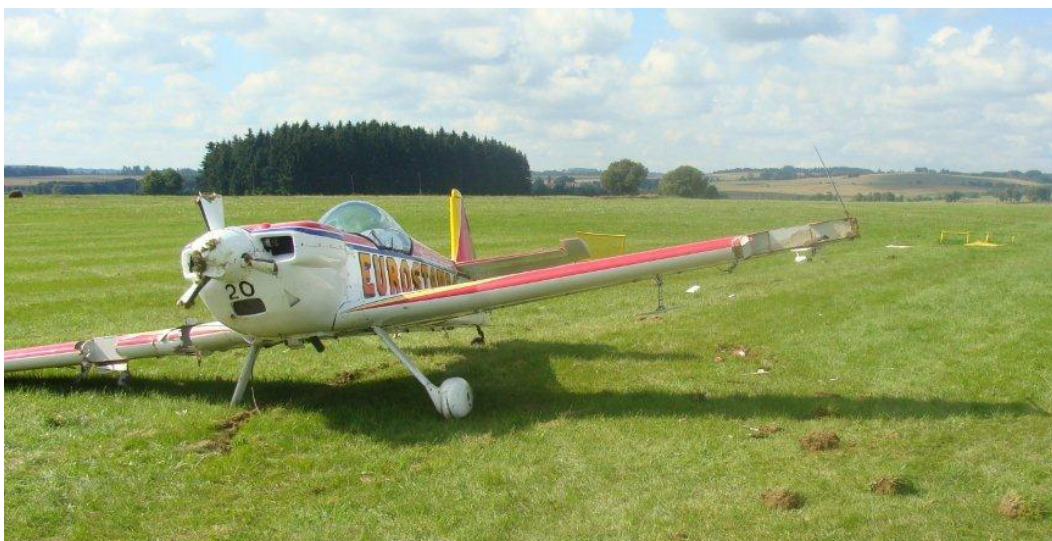
Letoun byl poškozen nárazem do prahové značky a do země. Poškozený letoun je na obrázku 2 a v příloze 1.

Obr. 2 Poškozený letoun F-GGYZ

Letoun zůstal stát nakloněný na pravou polovinu křídla ve vzdálenosti 34 m od prahové značky. Vrtulové listy byly ulámané, vrtulový kužel byl zničen. Okrajový oblouk a část náběžné hrany levé poloviny křídla se zaryly do země a byly rozbity. Náběžná hrana pravé poloviny křídla byla rozbita nárazem do konstrukce praporků prahové značky ve dvou místech, vztlačková klapka byla protržena. Trup byl proražen v místě vpravo dole za kabinou. Poškození letounu je dokumentováno v příloze 1.

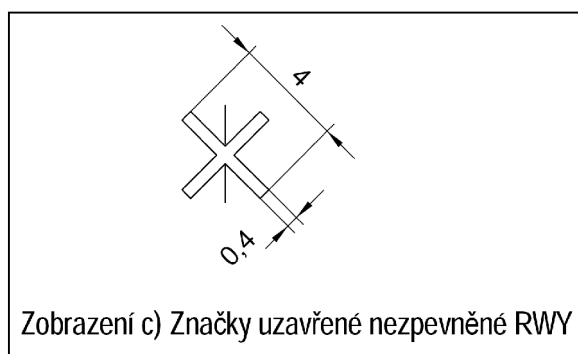
7.1.4.1 Značky nepoužitelnosti musí mít tvar a rozměry podle Obr. 7 - 1c) a musí mít barvu kontrastní vůči okolí, přednostně bílou.

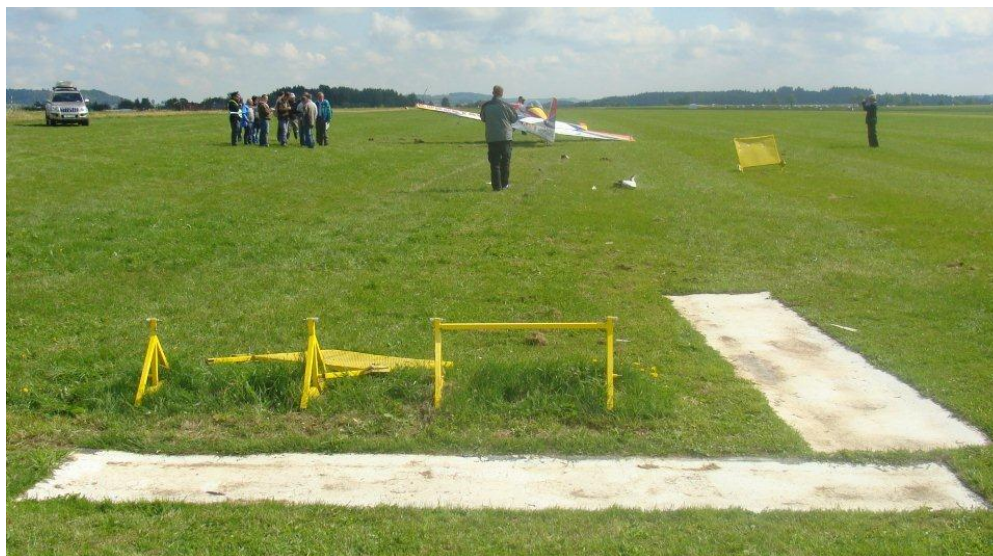
Místo toho, aby okruh a manévr klesání upravil k poloze ukazatele směru přistání „T“, se při rozpočtu řídil stálým značením prahu nebezpečné RWY. Chybu až do vyrovnání nezjistil, o čemž svědčí, že se během sestupného letu dostal mimo výhled ze stanoviště AFIS. Ve vyrovnání si přední částí trupu zakryl prahové značky a přistál 700 m před posunutý začátek použitelné části RWY 08 a na levý okraj dráhy, přímo proti přímo prahové značce. Během dojezdu pak letoun narazil do konstrukce praporek. Praporky se uvolnily, přesto náraz a zbytek konstrukce pevně ukotvené v zemi poškodily letadlo, viz. obrázek 3.

Obr. 3 Stav praporek prahové značky RWY 08 po LN

- konstrukce stojanu praporků prahové značky umožnila při nárazu letounu jejich sklopení, ale současně způsobila značné poškození letounu.

4.1 Úřad pro civilní letectví a provozovatel letiště Toužim by měli posoudit, zda konstrukce praporků prahových značek umístěných na RWY vyhovuje požadavkům předpisu L 14.
