Čj. CZ 11-112

# ZÁVĚREČNÁ ZPRÁVA

**o odborném zjišťování příčin letecké nehody  
kluzáku ASW 19B poznávací značky PH-565  
na letišti Krnov  
dne 6.5.2011**

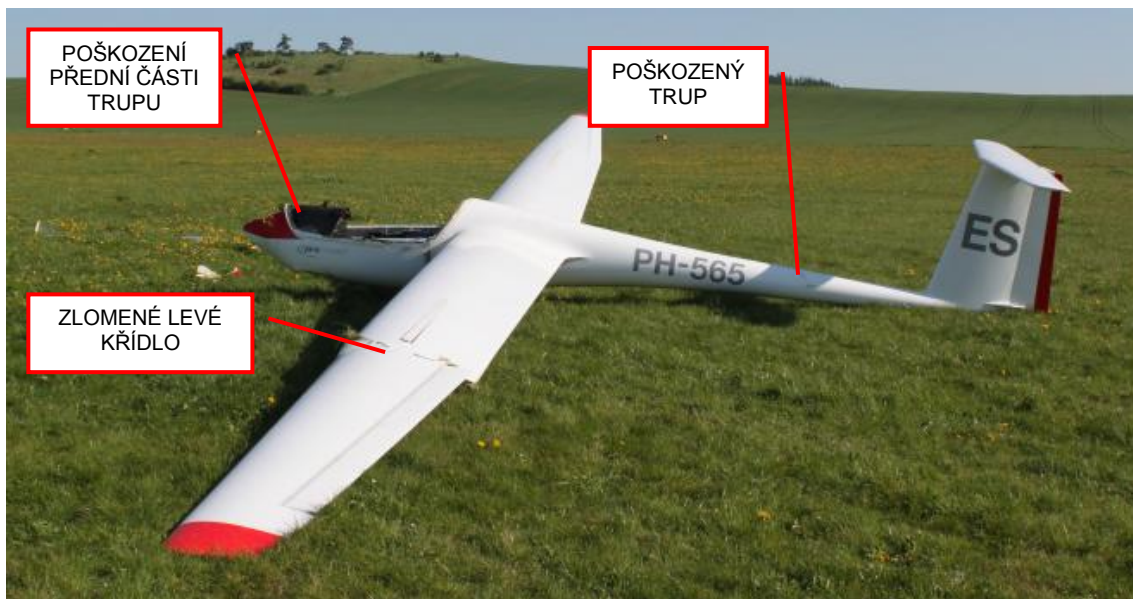
Kluzák byl značně poškozen působením sil v důsledku nárazu do země. Nejvíce byla poškozena přední část trupu a překryt kabiny byl roztříštěn. Došlo k poškození nosné konstrukce levé poloviny křídla a ocasní části trupu.

Poškození kluzáku po nehodě

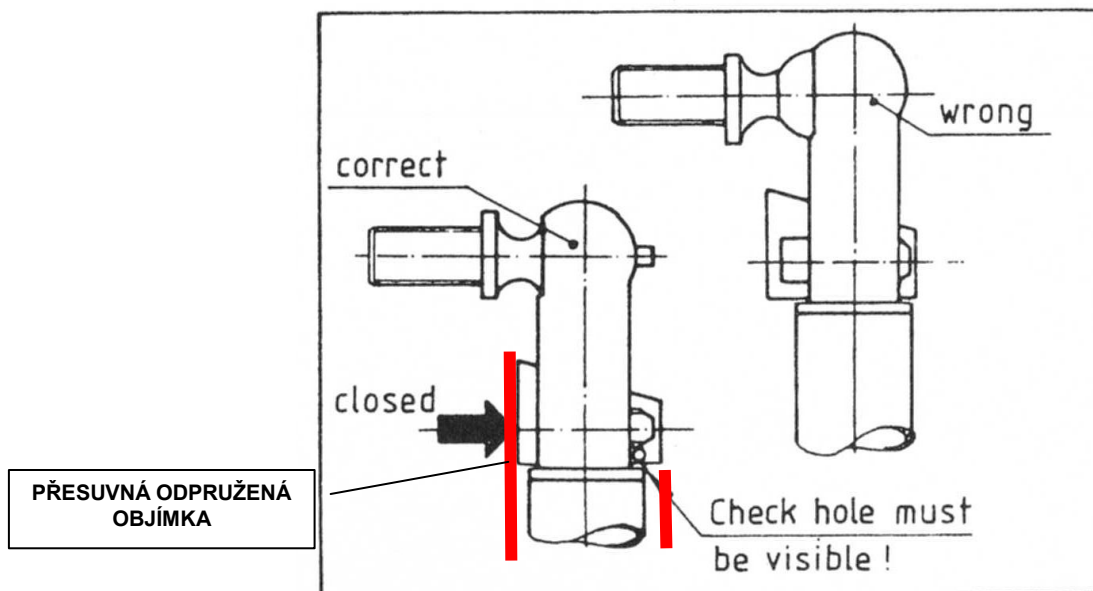
Správnou polohu zajištěného rychlospoje udává Letová a provozní příručka ke kluzáku, na obrázku je vyobrazeno starší vyhotovení se zajišťovací jehlou. Na kluzáku bylo použito novější vyhotovení (označeno červeně), kde jehla je nahrazena přesuvnou odpruženou objímkou.

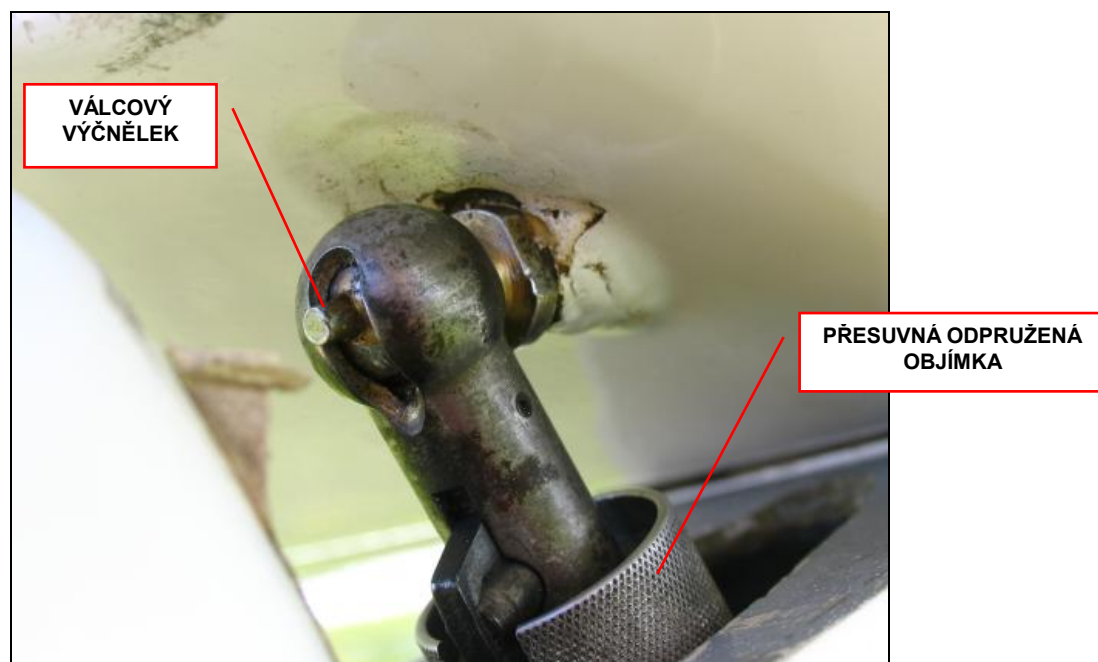
Správná poloha připojeného a zajištěného rychlospoje.

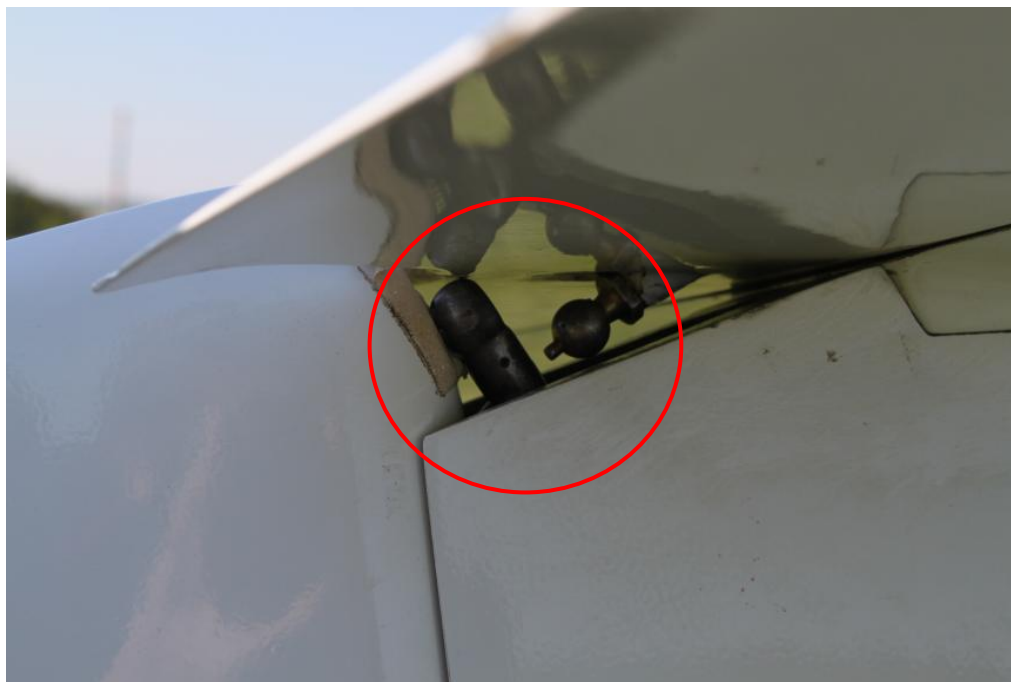
Soustava řízení kluzáku byla i přes vzniklá poškození po nehodě celistvá, táhlo výškového kormidla bylo rozpojené v místě rychlospoje na konci táhla pro připojení ke kormidlu. V prodloužení dráhy pohybu táhla byla na ploše výškového kormidla nalezena otlučená barva po doteku táhla s plochou kormidla.

**Rozpojené táhlo podélného řízení**

Příčinou letecké nehody bylo omezení říditelnosti kluzáku, ke kterému došlo v důsledku nepřipojení rychlospoje táhla výškového kormidla a nedůsledné kontroly kluzáku po jeho montáži.

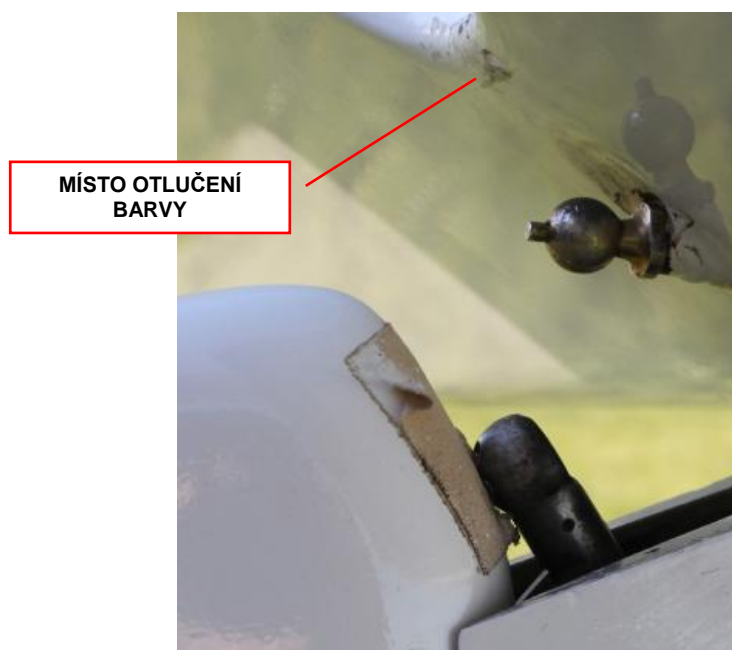
nalezený v prodloužené ose táhla, který vznikl vzájemným dotykem konce táhla s povrchem výškového kormidla (viz 1.11). Správná vzájemná poloha obou prvků je mechanicky signalizována válcovým výčnělkem, který vyčnívá z kulové plochy rychlospoje.

**Otlučení barvy na ploše výškového kormidla**
