Porada k rozboru bezpečnosti za 3. čtvrtletí 2015

Ve třetím čtvrtletí roku 2015 došlo k nárůstu celkového počtu oznámených událostí o 34% proti stejnému období v roce 2014.

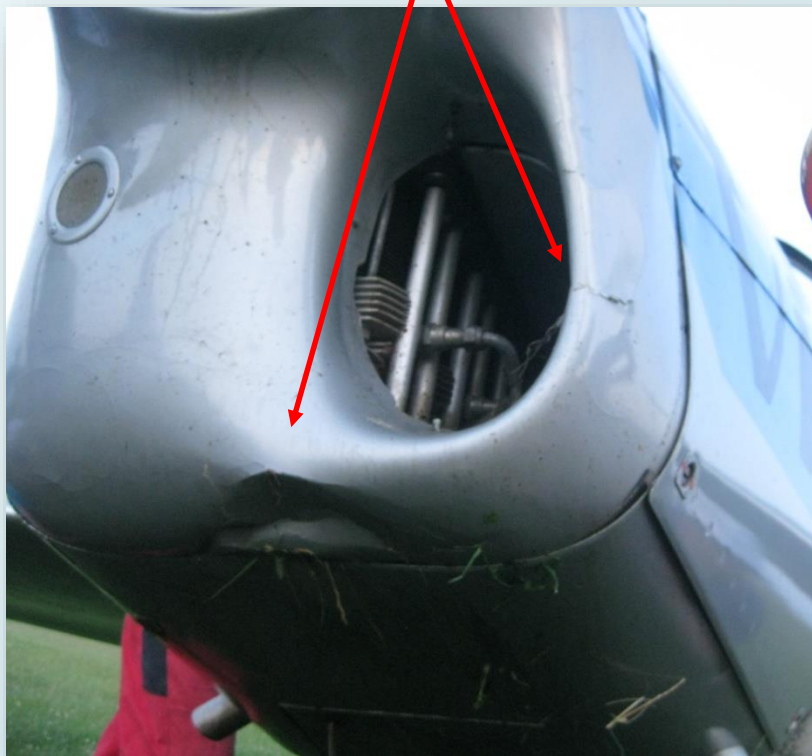
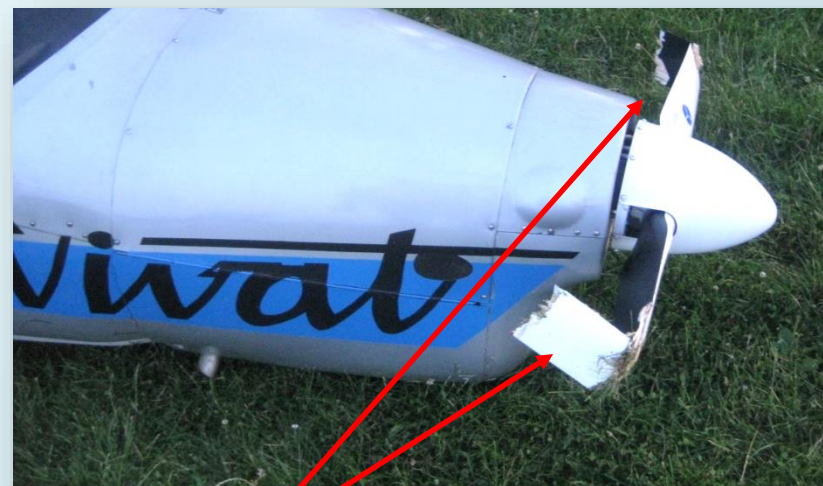
- Pilot vykonával s motorovým kluzákem letištní let.
- Při provádění úkonů před přistáním provedl pilot vysunutí podvozku, který se pak při doteku s přistávací dráhou samovolně zasunul.
- Při přistání došlo na kluzáku ke zničení listů vrtule a k poškození krytů motoru.
- Pilot nebyl zraněn.
- Příčinou události bylo nedostatečné zajištění páky ovládání podvozku v otevřené poloze.

Poškození na předním krytu motoru

Zničené listy vrtule

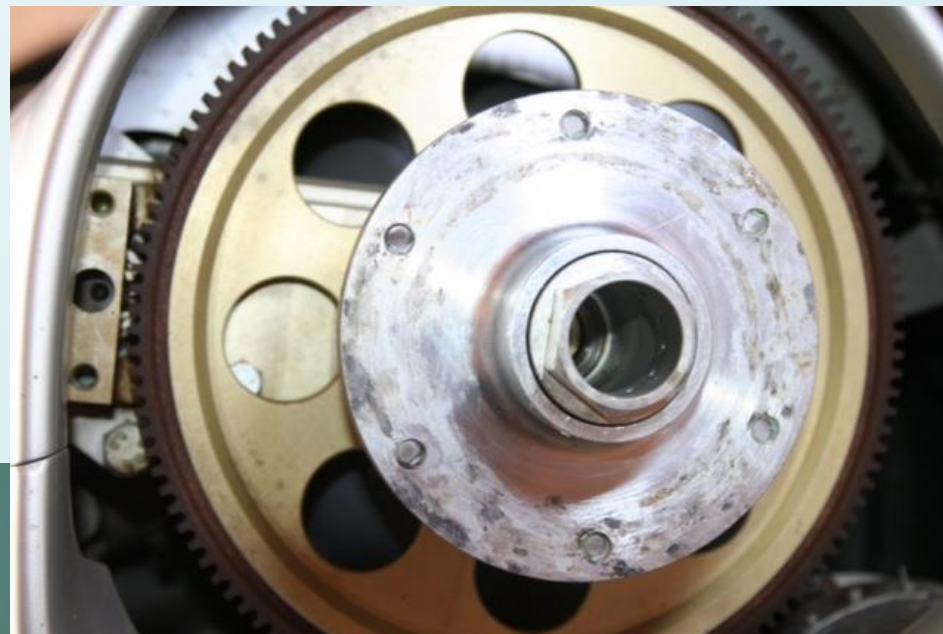
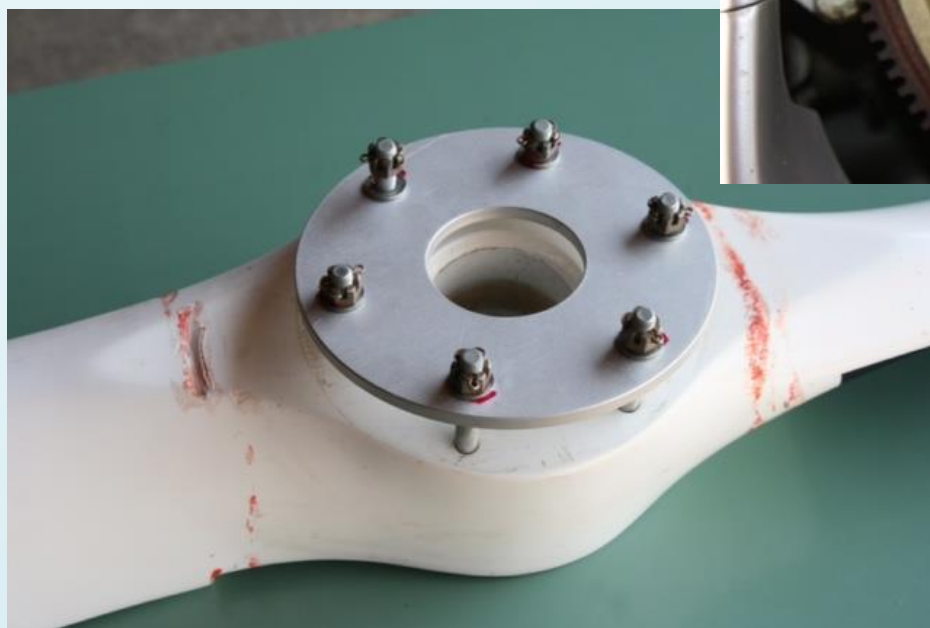
Stav vrtule při incidentu L-13 SE Vivat dne 6. 8. 2015, Sinj (Chorvatsko).

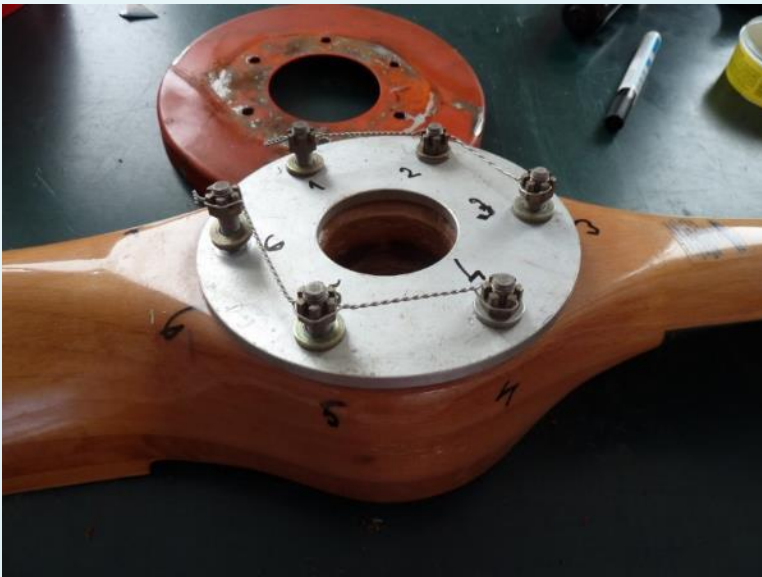
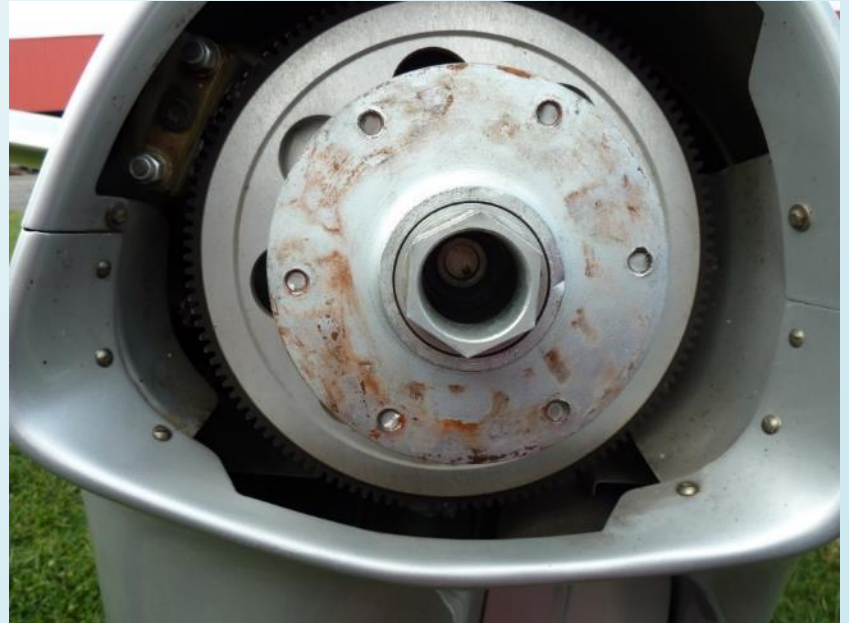
Stav vrtule při incidentu L-13 SE Vivat dne 30. 9. 2015, Trnava (Slovensko).

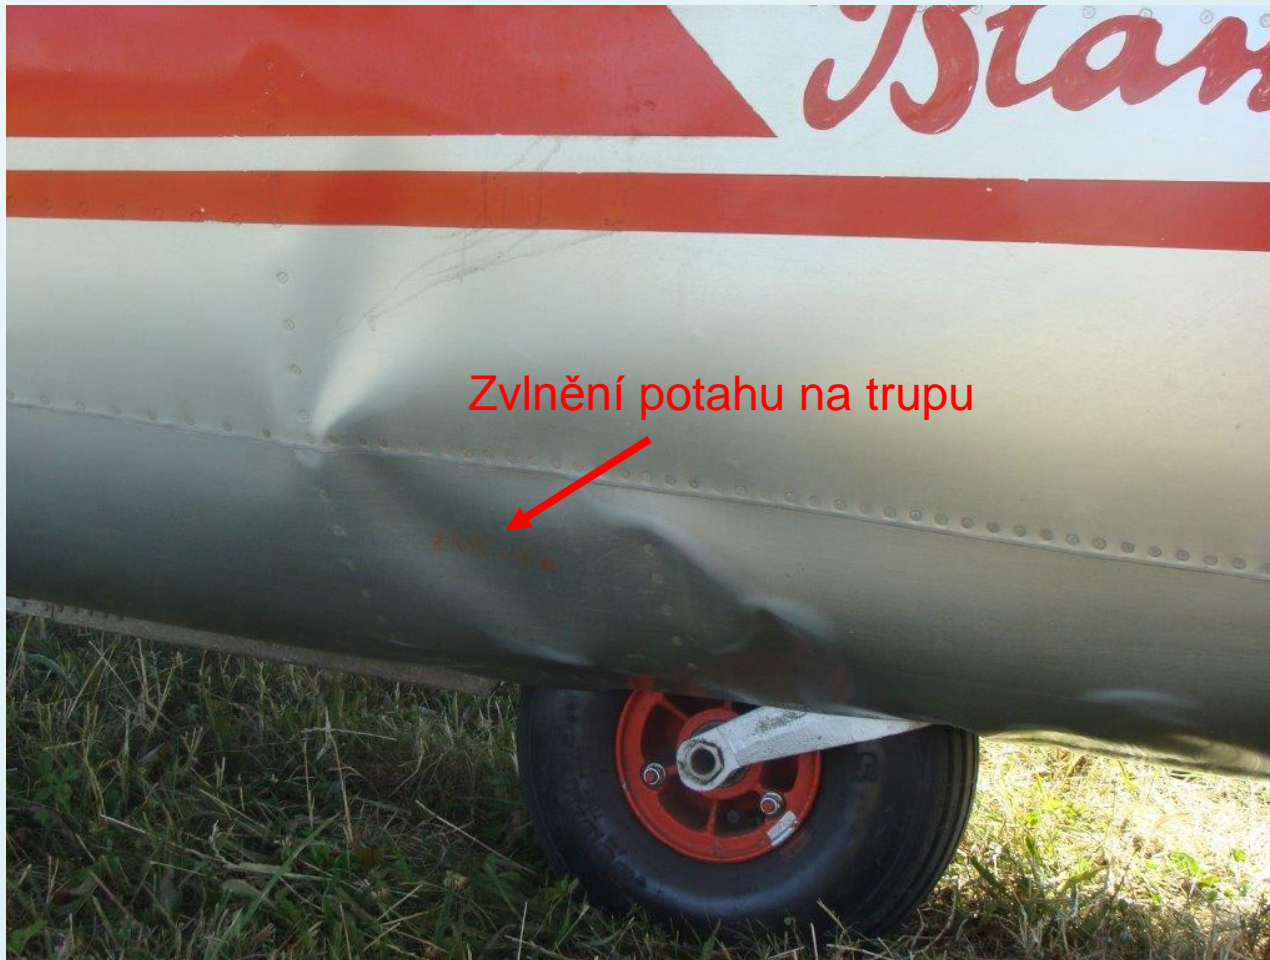
Letecká nehoda L-13 A Blaník – pokračování:

- ➔ Posádka kluzáku prováděla cvičné lety k nácviku oprav vadných přistání dle Osnovy AK-PL číslo cv. 5.
- ➔ Instruktor provedl simulaci vyplavání kluzáku při přistání.
- ➔ Pilotka - žákyně zareagovala neadekvátním způsobem na vzniklou situaci.
- ➔ Prudce potlačila řídicí páku a kluzák podvozkem tvrdě narazil do RWY 21 LKPS.
- ➔ Instruktor zareagoval na nepřiměřenou reakci pilotky, ale nárazu kluzáku již nedokázal zabránit.
- ➔ Při tvrdém přistání došlo k poškození uchycení podvozku a ke zvlnění potahu na trupu.
- ➔ Posádka nebyla zraněna.

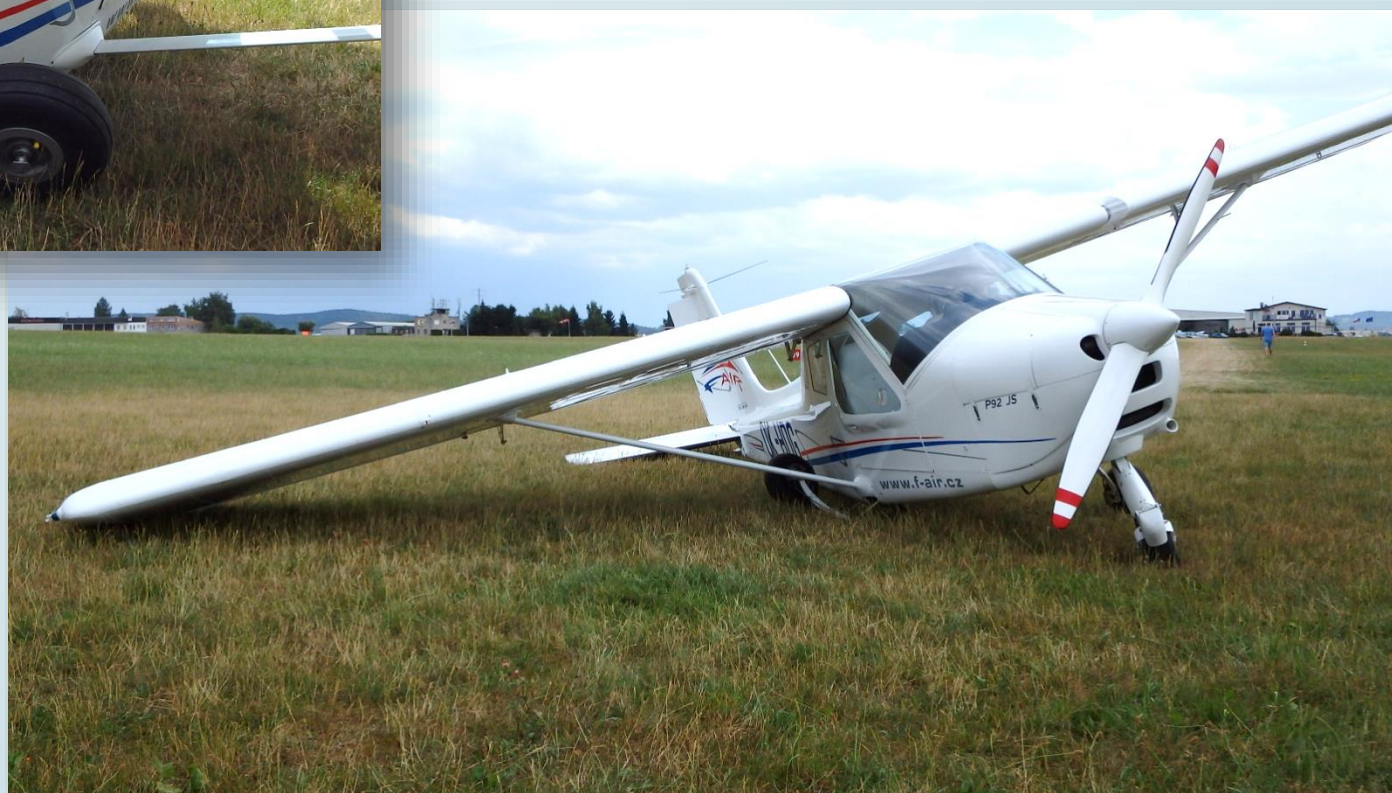
Vylomený pravý hlavní podvozek

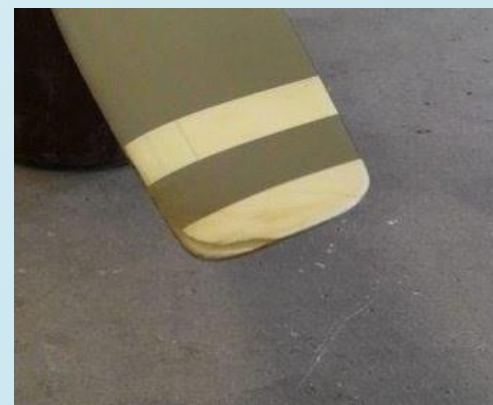
- Při výjezdu z travnaté RWY 23 došlo k najetí předního podvozku letounu do prohlubně vzniklé po zasypaných dírách světelné soustavy PAPI.
- Prohlubeň vznikla po třítydenních extrémních teplotách. Povrch byla zpevněn pouze přejezdem nákladního vozu po demontáži soustavy.
- Z důvodu hloubky nasypané zeminy cca 1 m došlo k následnému propadu horní vrstvy až o 18 cm.
- Denní kontrola dráhy v travnatém porostu tuto prohlubeň nezaznamenala.
- Došlo k poškození listů vrtule.

Poškození listů vrtule

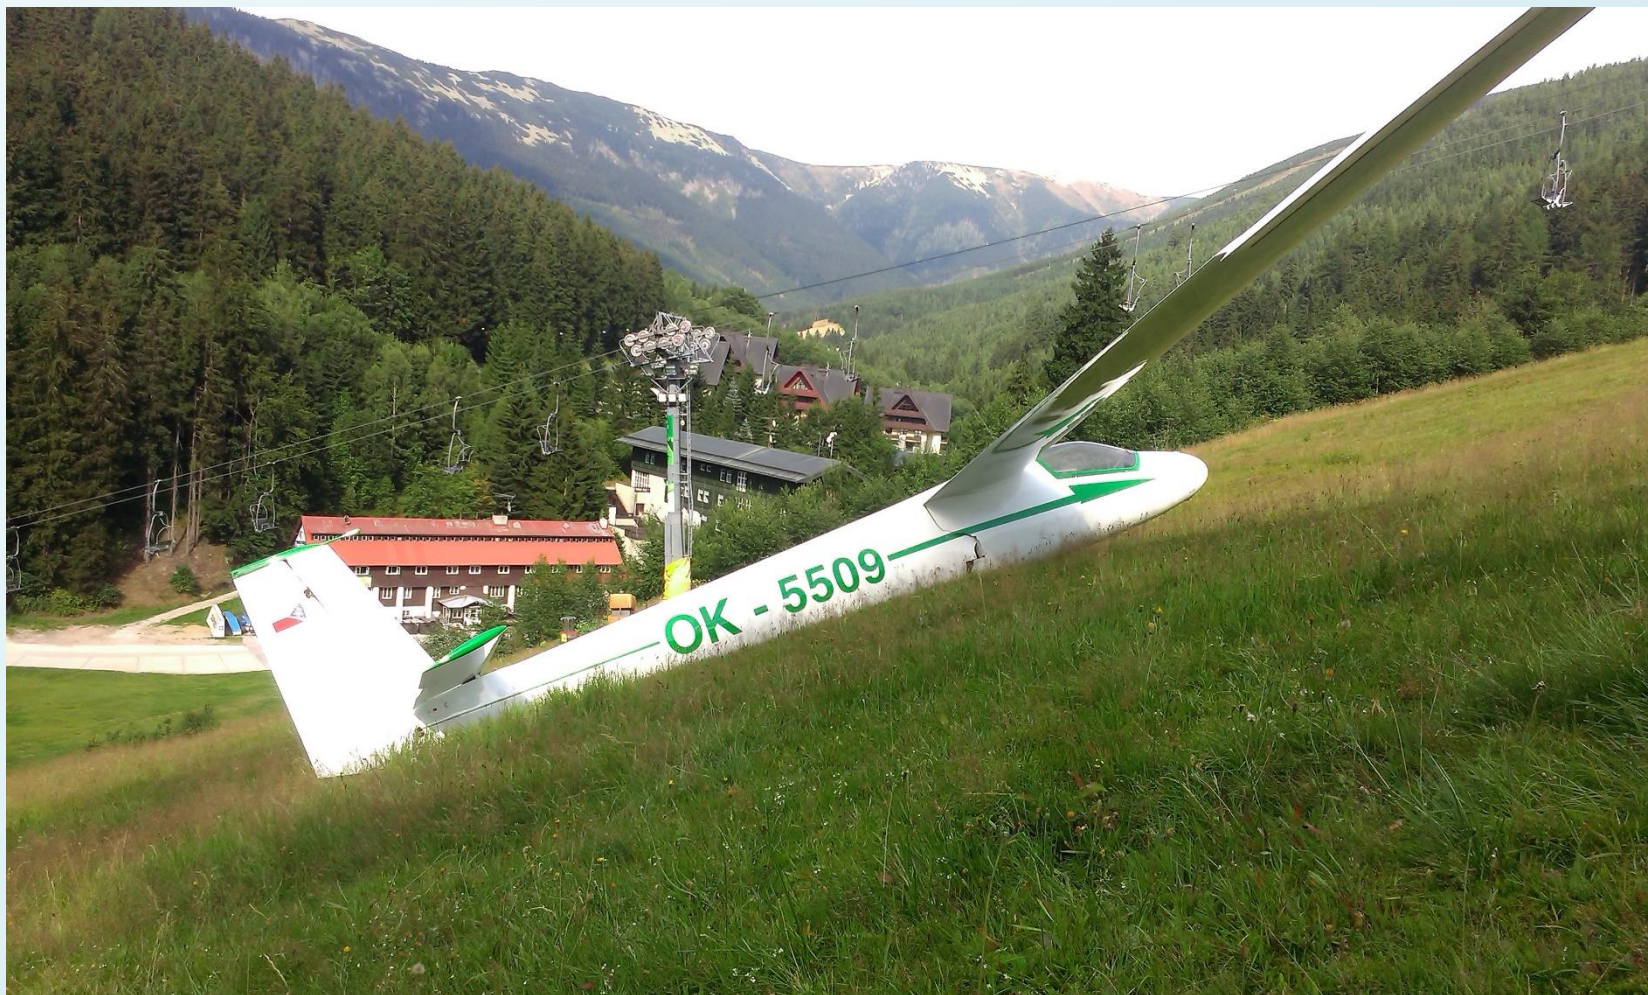
Letecká nehoda VT-116 Orlický - pokračování:

- Povětrnostní podmínky neumožňovaly návrat na LKVR a pilot se rozhodnul pro přistání do terénu.
- Jako místo přistání si vybral sjezdovku ski areálu Sv. Petr.
- Přiblížení na přistání proti svahu prováděl při rychlosti 110 km/h a hladce dosednul na travnatou plochu sjezdovky.
- Cca po 20 metrech výběhu kluzák přešel odvodňovací kanál sjezdovky a 15 m za ním se zastavil.
- Kluzák byl po přejezdu překážky značně poškozen. Pilot nebyl zraněn.

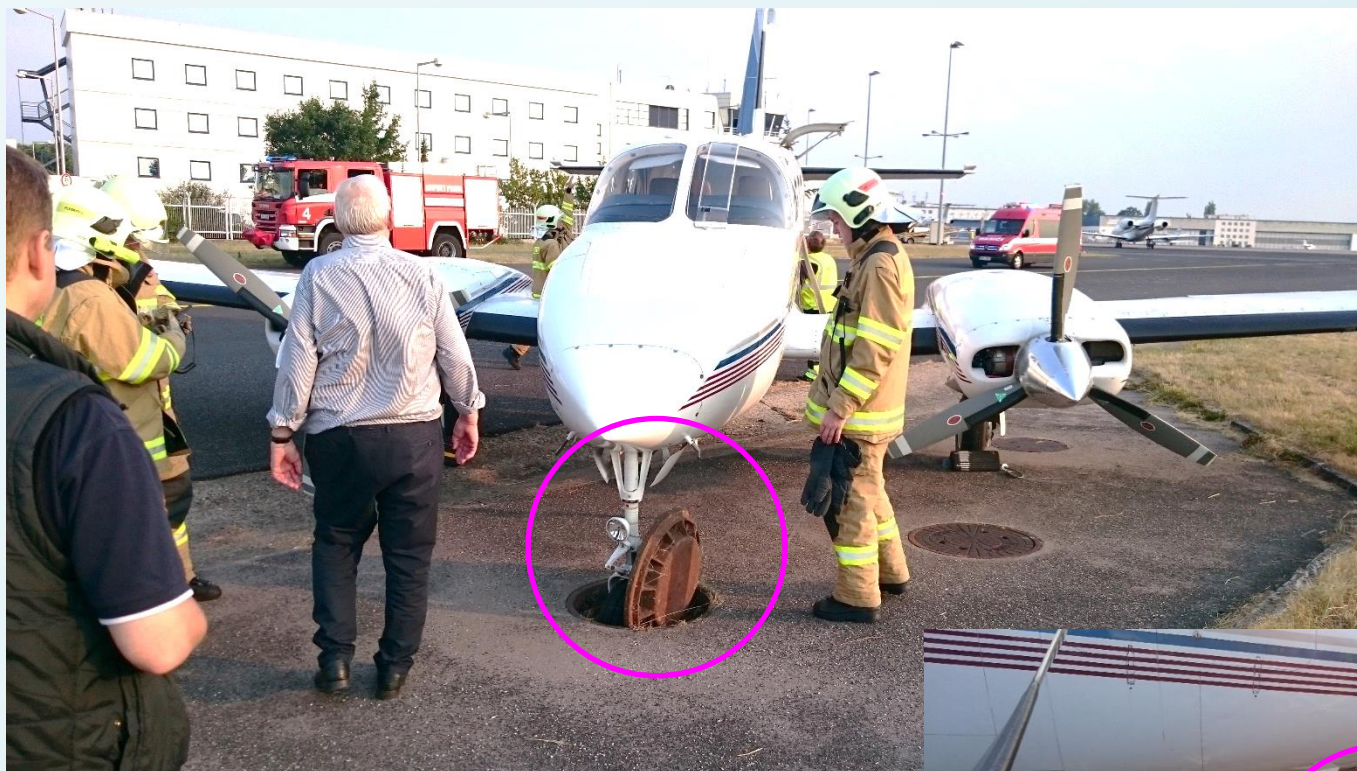
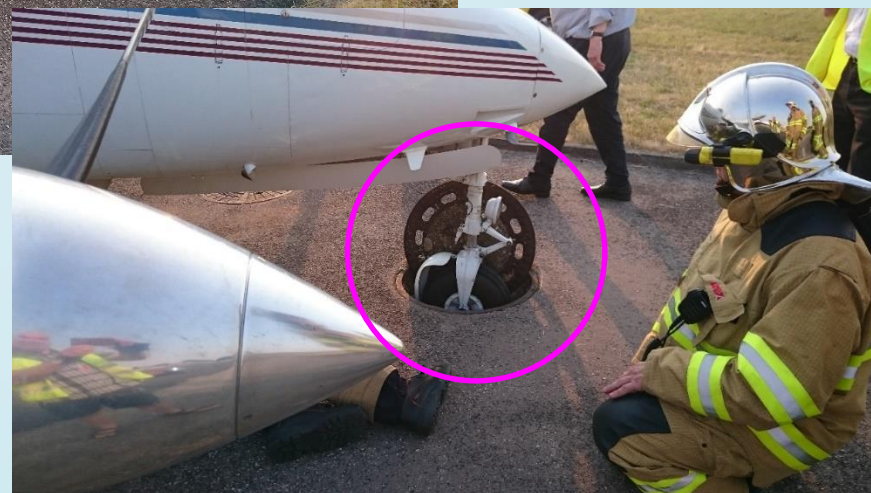
Incident Cessna 340 A - pokračování

- ➔ Pilot začal pojíždět podle instrukcí GEC.
- ➔ Místo, kde došlo k události, se nachází mimo mez povolení GEC.
- ➔ Na základě informací dostupných z hlášení události, pilot sjel z pevné plochy předovým kolem do odtokového kanálku a způsobil si tím na stroji „nepatrnou“ škodu.
- ➔ Po vytažení letadla, pilot poškozený blatník opravil, zkontroloval systém, znovu nastartoval letadlo a odletěl.
- ➔ Ve skutečnosti došlo ke střetu vrtule levého motoru s povrchem okolí kanálu a propadu předového kola do kanálu.

Situace při zásahu HZS

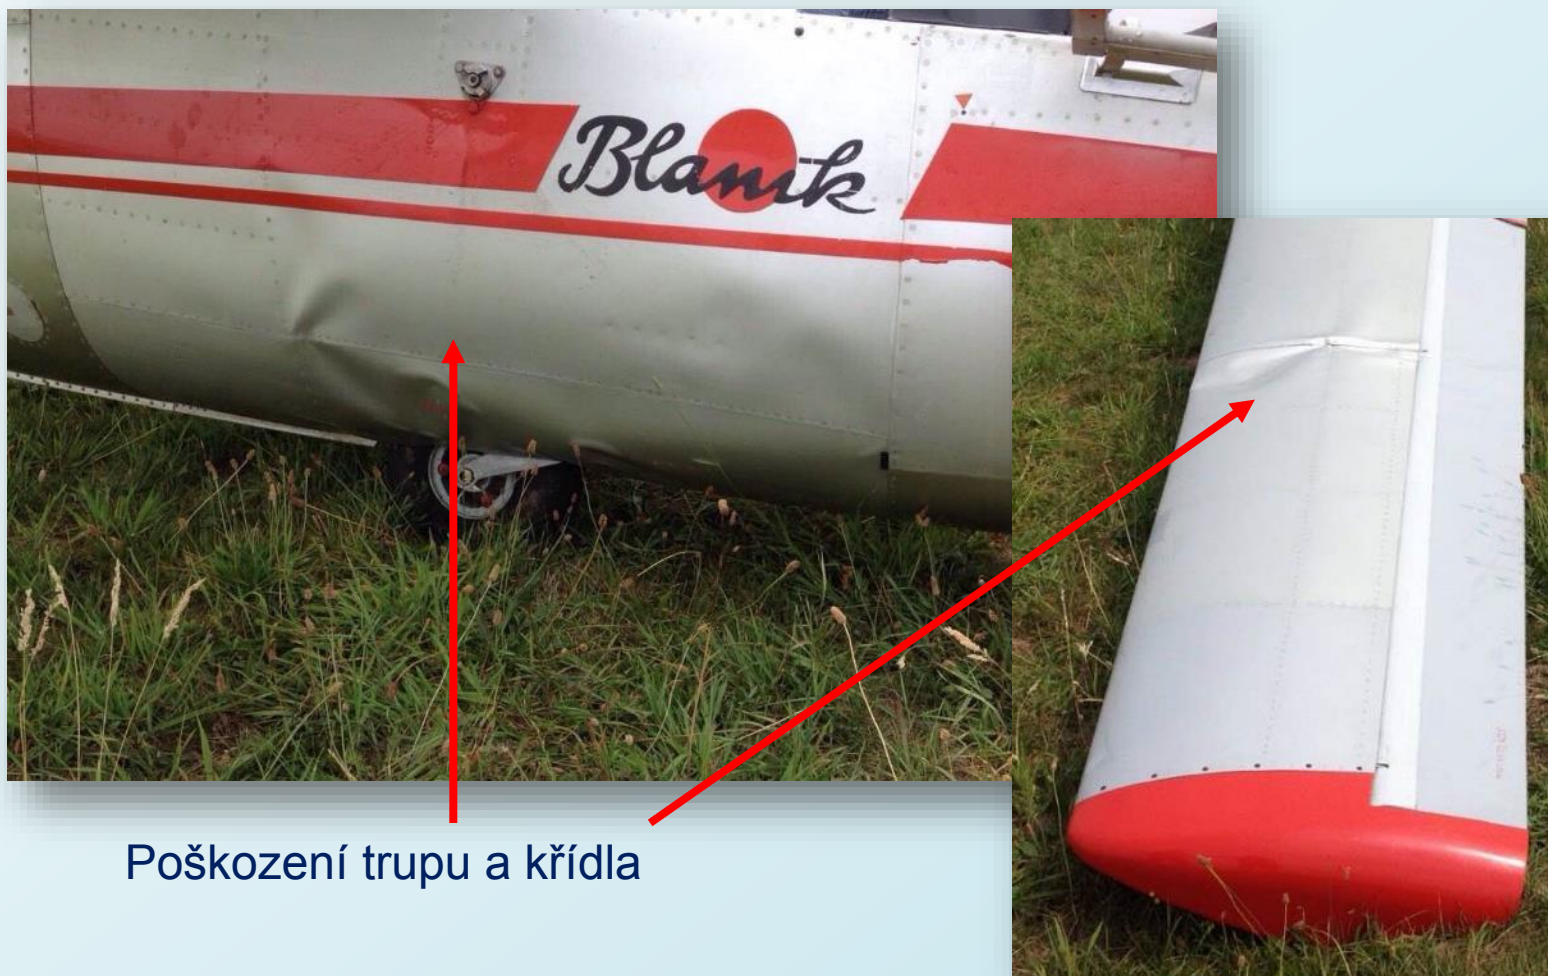
Poškození trupu a křídla

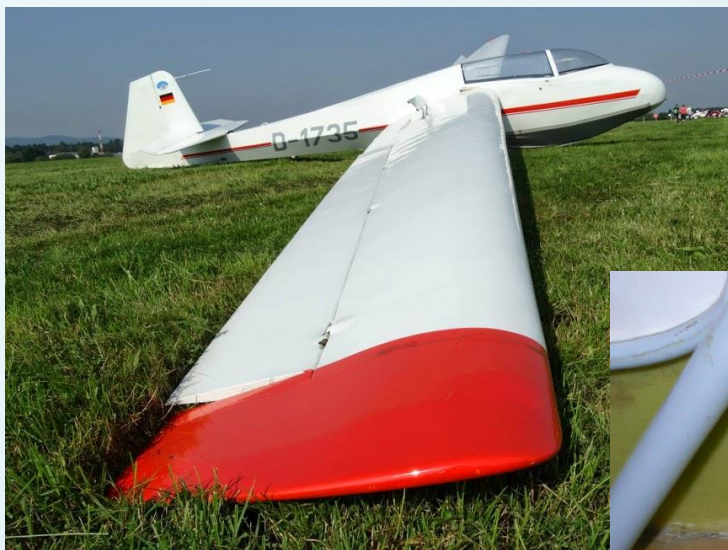
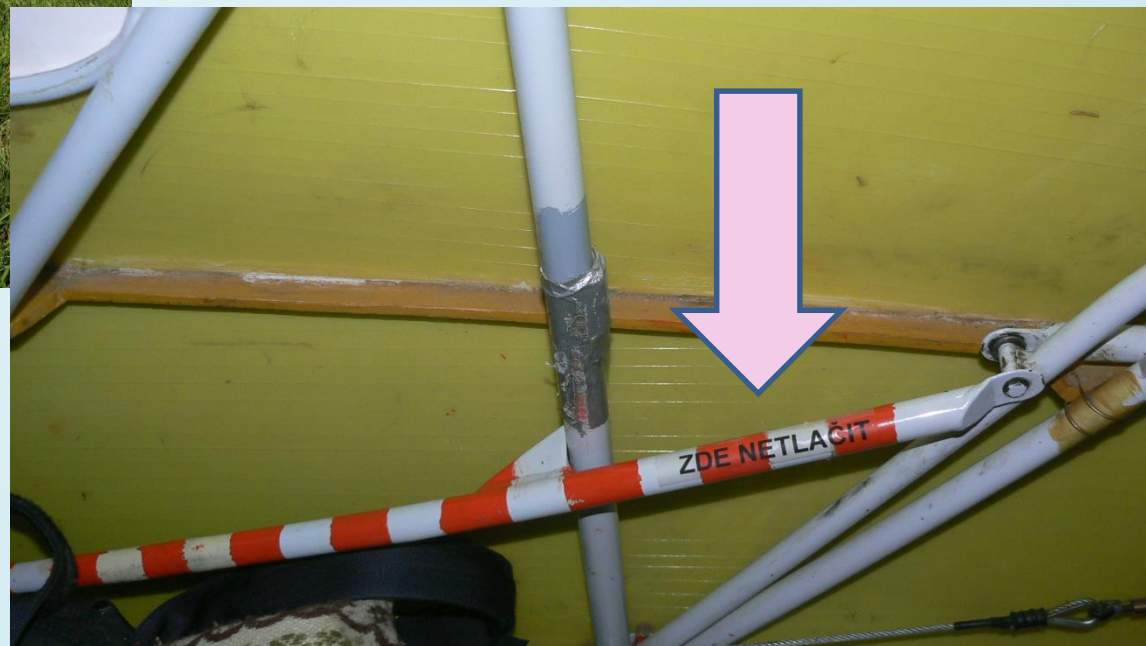
- Při provozu kluzáku pilot zjistil nefunkční brzdící klapky.
- Po přistání bylo zjištěno zlomené táhlo v zadní kabině.
- Poškození pravděpodobně vzniklo během předchozího letu, při nastupování cestujícího bez letecké kvalifikace, který na táhlo šlápnul nebo se o něj opřel při vystupování velkou silou.

- ➔ Provozovatel přijal opatření - kontrastní varovné zbarvení táhla k upozornění osoby nastupující nebo vystupující z kabiny.

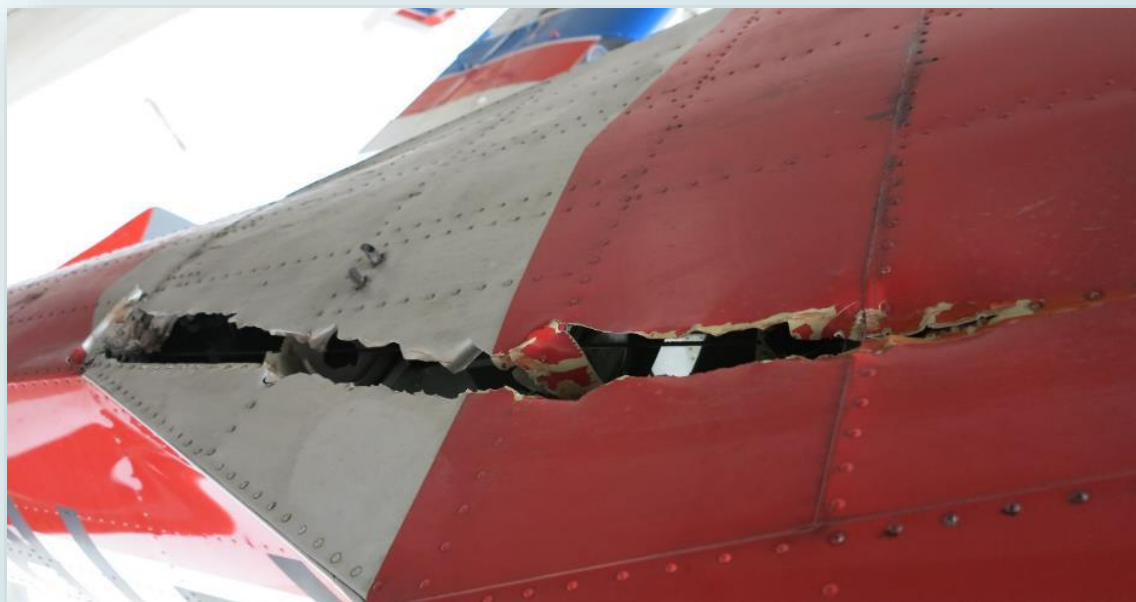
Poškození spodní části trupu při kontaktu s oplocením letiště

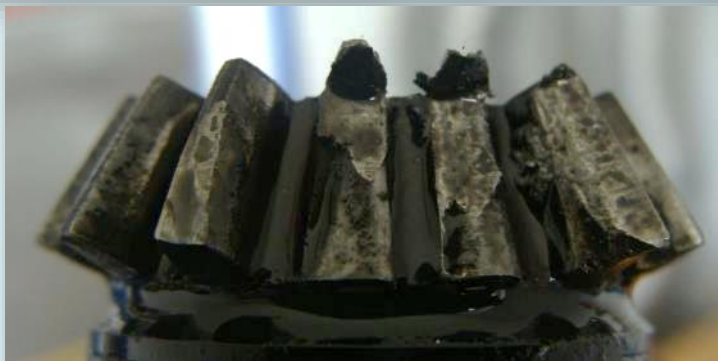
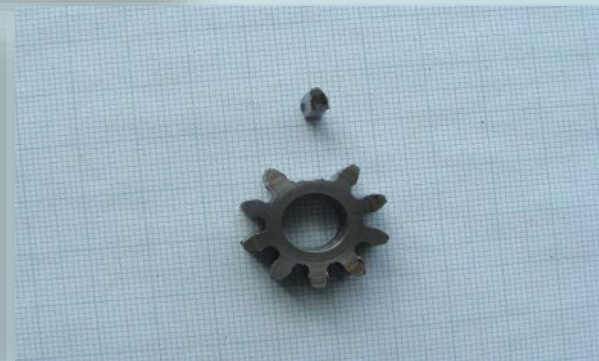
Poškození čerpadla oleje

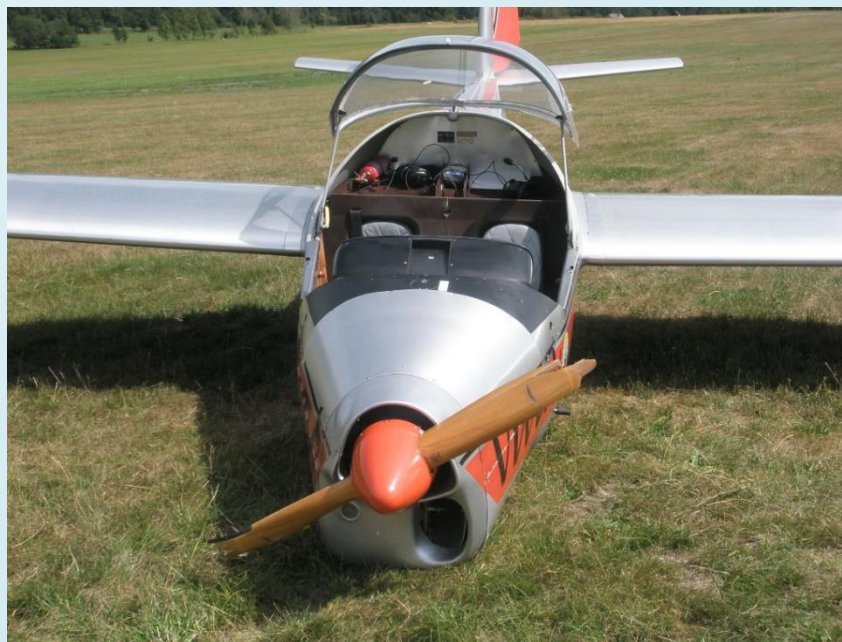
- Pilot před přistáním nevysunul podvozek.
- Kluzák došel na travnatý povrch dráhy.
- Došlo k poškození vrtule a spodní části trupu.
- Pilot nebyl zraněn.

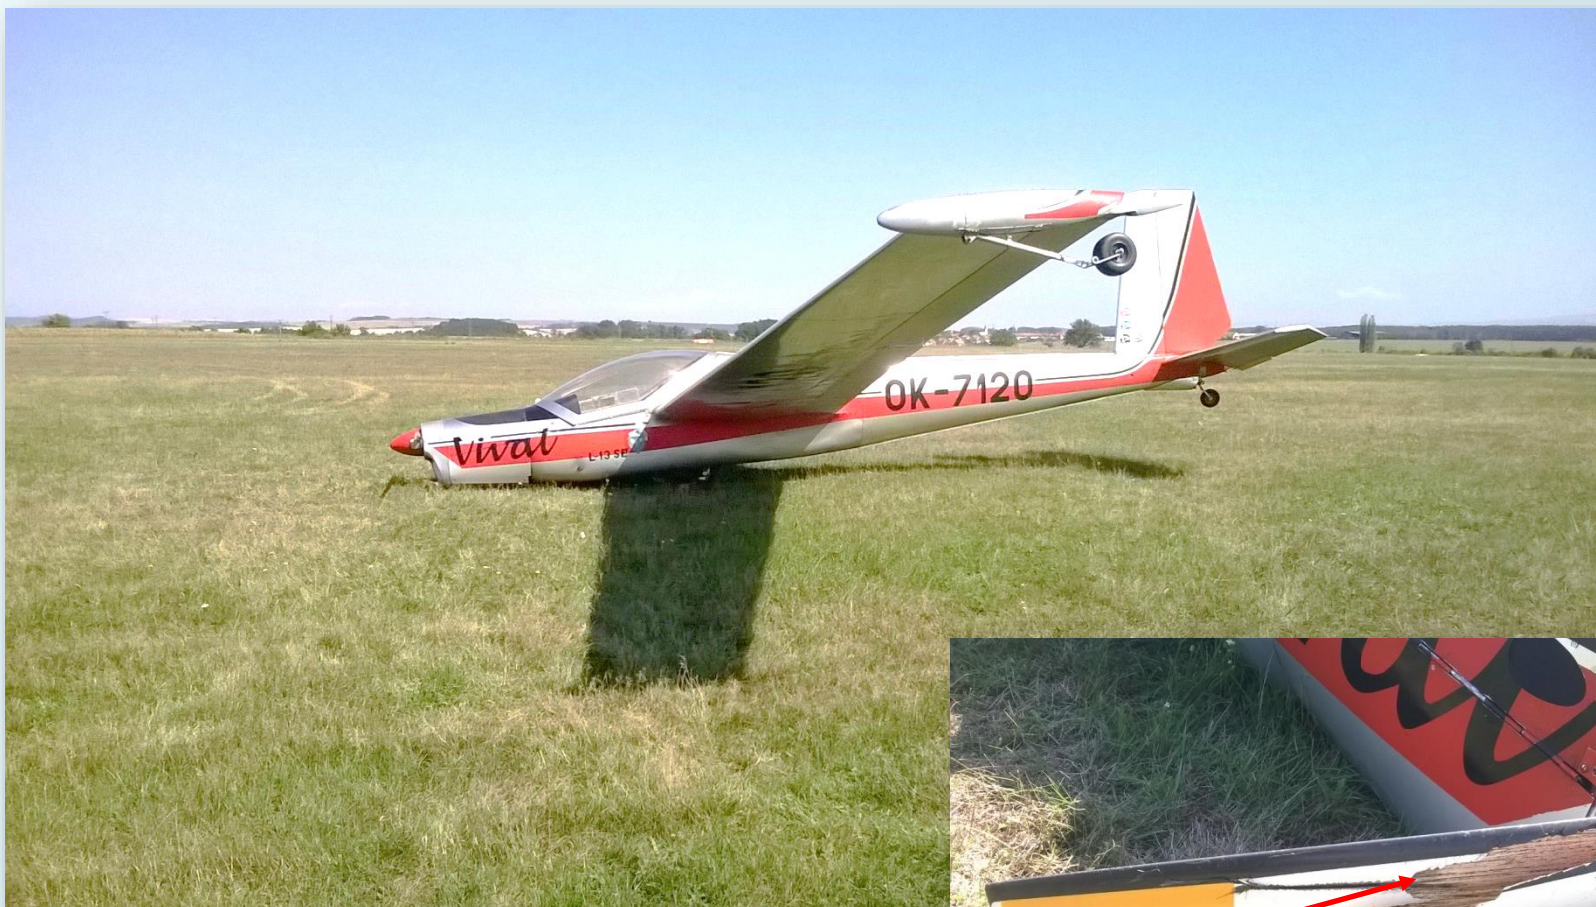
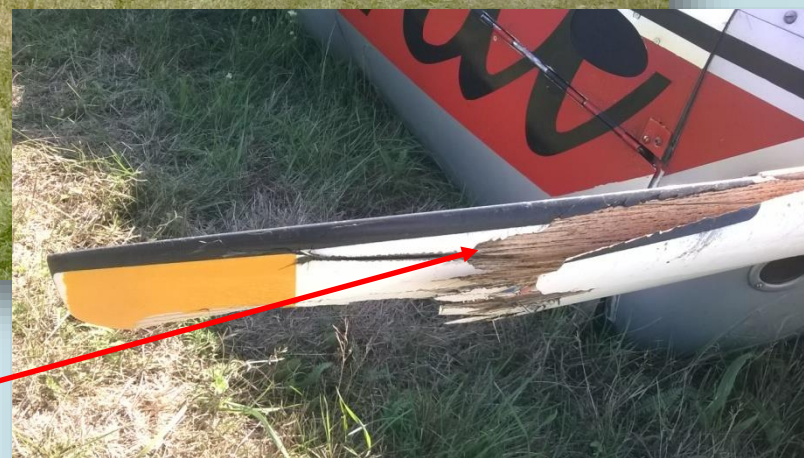
Incident L-13 SE Vivat - pokračování

- Pilot spolu s instruktorem prováděli s motorovým kluzákem na LKKY nácvik mimořádných případů za letu.
- Před přistáním však pilot nevysunul podvozek a instruktor si této skutečnosti nevšiml a žáka neupozornil.
- Přistání bylo provedeno s nevysunutým podvozkem, následkem čehož došlo k poškození vrtule a motorových krytů kluzáku.
- Posádka kluzáku byla bez zranění.

Poškození listu vrtule

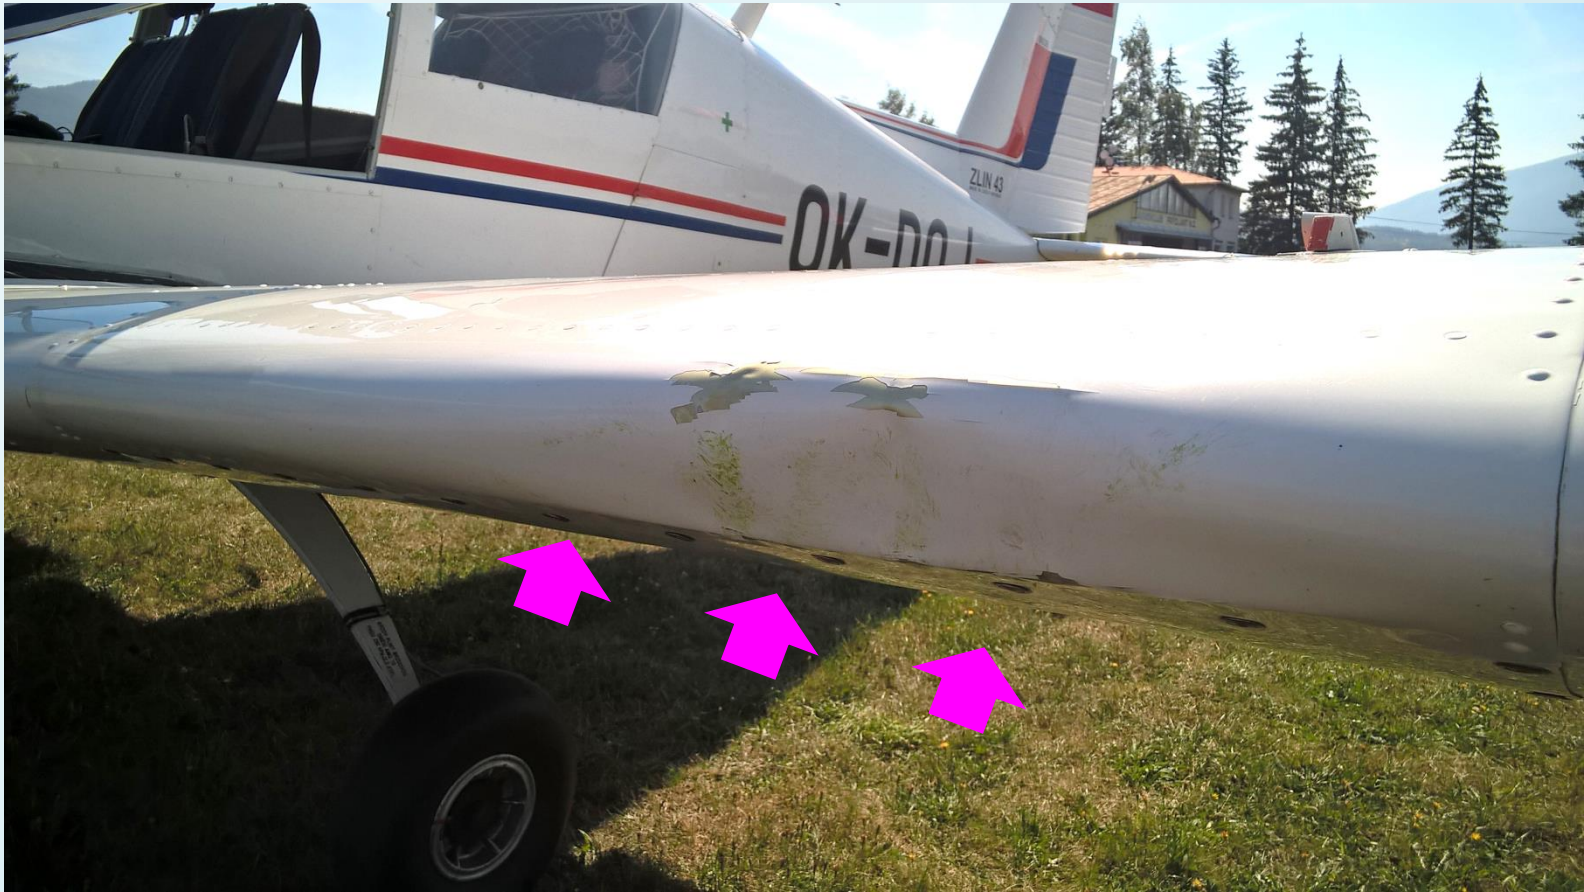
- Pilot podcenil přípravu k letu s ohledem relativní převýšení na plánované trati letu.
- Podcenil vliv povětrnostních podmínek na let nad hornatým terénem.
- Provedl část letu s jednomotorovým letadlem nad hornatou a zalesněnou oblastí bez vhodných ploch pro nouzové přistání.
- Po kontaktu letounu s překážkou došlo k poškození náběžné hrany levé a pravé poloviny křídla, poškození spodní strany pravé vztlakové klapky, poškození levé strany stabilizátoru a drobné poškození spodní strany trupu.

Poškození náběžné hrany křídla Z-43:

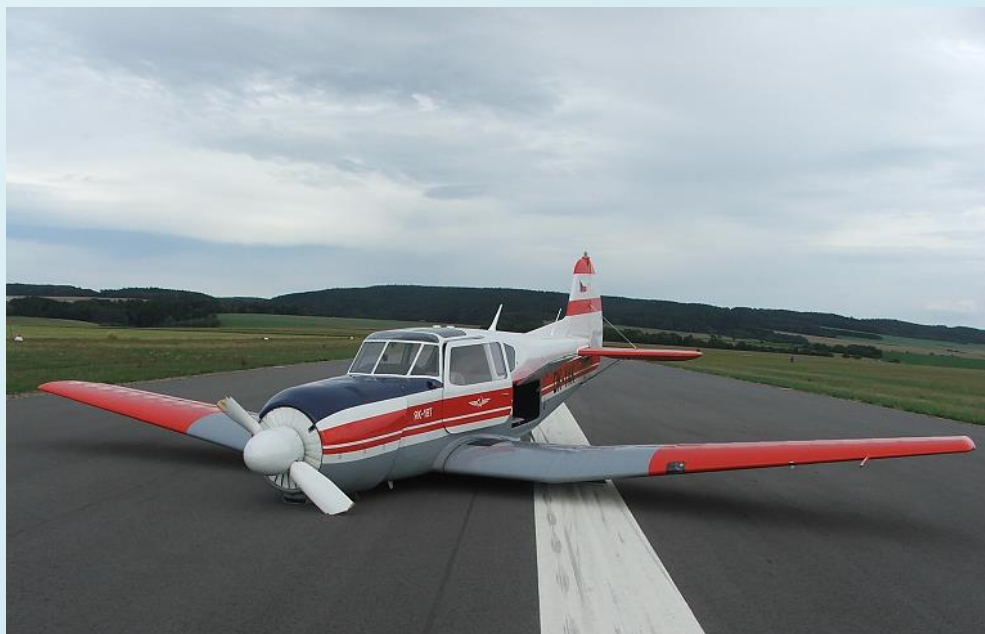
- Pilot před přistáním nevysunul podvozek.
- Letoun dosedl na břicho na asfaltový povrch RWY 26R.
- Došlo k poškození spodní části trupu a výfuku motoru, vrtule, klapky a stupačky.
- Pilot nebyl zraněn.

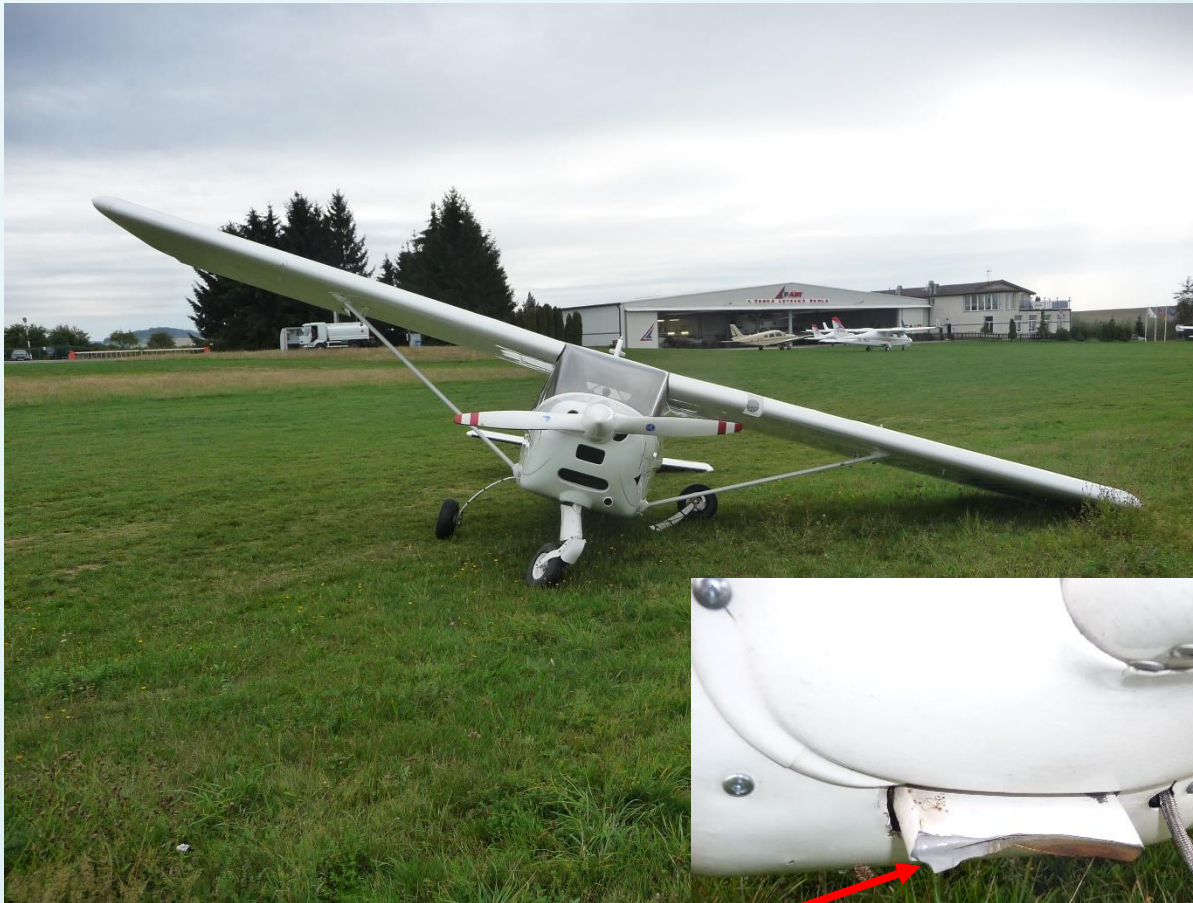
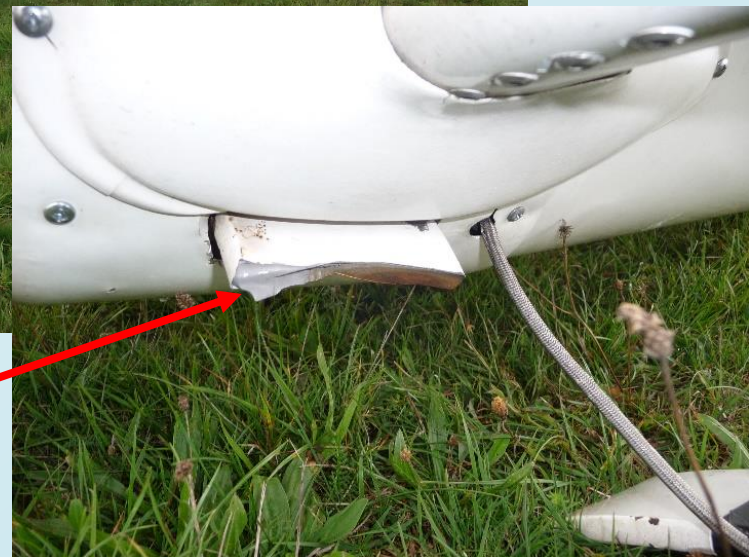
Incident Tecnam P 92-JS – pokračování:

- Posádka v rámci výcvikového letu pojížděla na místo vzletu.
- Na TWY A došlo ke zlomení levé podvozkové nohy.
- Letoun se zastavil a zhoupnul, čímž došlo k následnému poškození koncového oblouku levé poloviny křídla a ocasní části trupu.
- Posádka nebyla zraněna.
- Příčinou incidentu byla mechanická závada způsobena skrytou vadou materiálu.

Lom levé podvozkové nohy

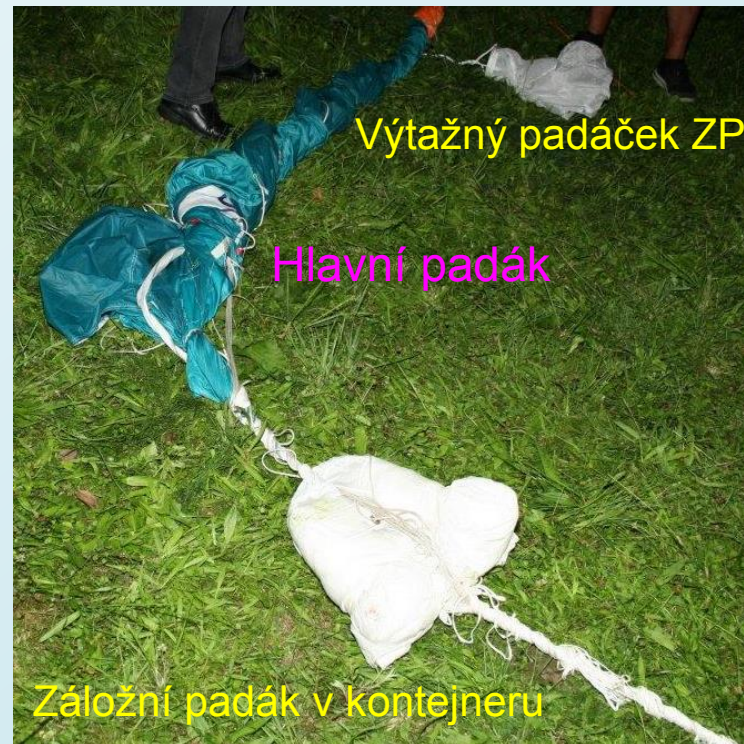
- Parašutista provedl odhoz hlavního padáku a ručně aktivoval záložní padák.
 - Zabezpečovací přístroj typu CYPRES byl zapnut a v učené výšce došlo k jeho správné aktivaci.
- Komise ÚZPLN provádí:
- expertízy jednotlivých prvků padákového kompletu,
 - analýzy dat zabezpečovacího přístroje ve spolupráci s výrobcem.

Stav padákového kompletu
