ÚSTAV PRO ODBORNĚ TECHNICKÉ ZJIŠŤOVÁNÍ
PŘÍČIN LETECKÝCH NEHOD
Beranových 130
199 01 PRAHA 99

Č.j.: 045/06/ZZ

ZÁVĚREČNÁ ZPRÁVA

**o odborném zjišťování příčin incidentu
letadla B 737-45S
poznávací značky OK-FGR
na letišti Praha - Ruzyně
15. 2. 2006**

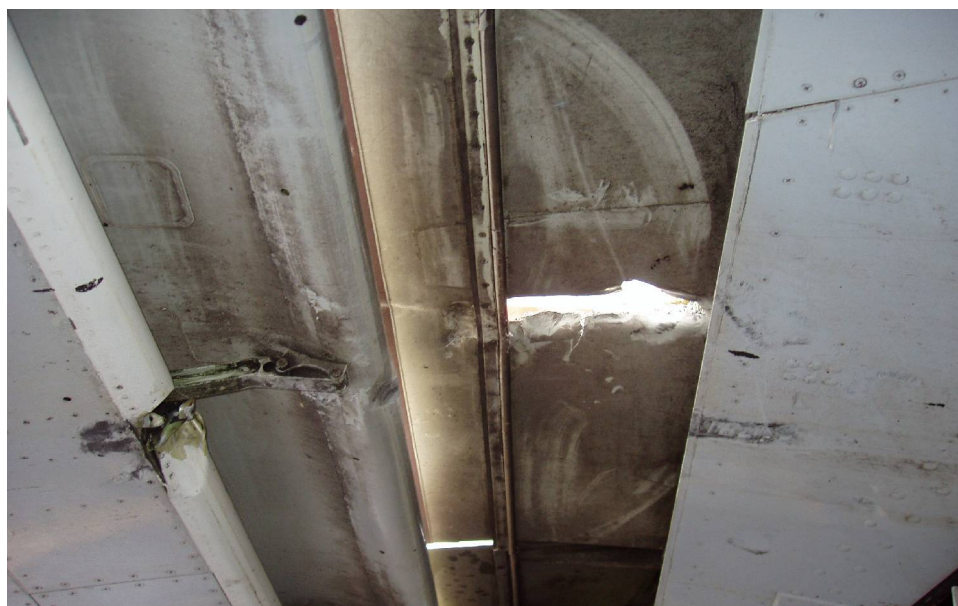
K poškození křídla letadla došlo nárazem utržené části protektoru pneumatiky pravého vnějšího kola hlavního podvozku. Utržené části protektoru nárazem poškodily:

- vnitřní dvířka podvozku;
- panel kryjící výkonný mechanismus podvozkové nohy;
- spodní panel závětrné části křídla nad koly pravé podvozkové nohy;
- vnitřní sekci rušiče vztlaku, kde byla díra o velikosti 80 x 200 mm;
- náběžnou hranu přední klapky;
- mechanismus spojující přední a střední klapku;
- spodní stranu zadní klapky.

Poškození dělené klapky a rušiče vztlaku

Poškození křídla letadla vzniklo v průběhu rozjezdu na RWY 24, když utržené části gumy protektoru pneumatiky v důsledku působení odstředivé síly narazily do vnitřních dvířek podvozku a dále do spodní strany rušiče vztlaku ve vzletové poloze klapek, asi 1 m od trupu. Část gumy prorazila sendvičovou kompozitovou konstrukci rušiče vztlaku, část nárazem poškodila náběžné hrany částí dělené klapky a mechanismus spojující přední a střední klapku.

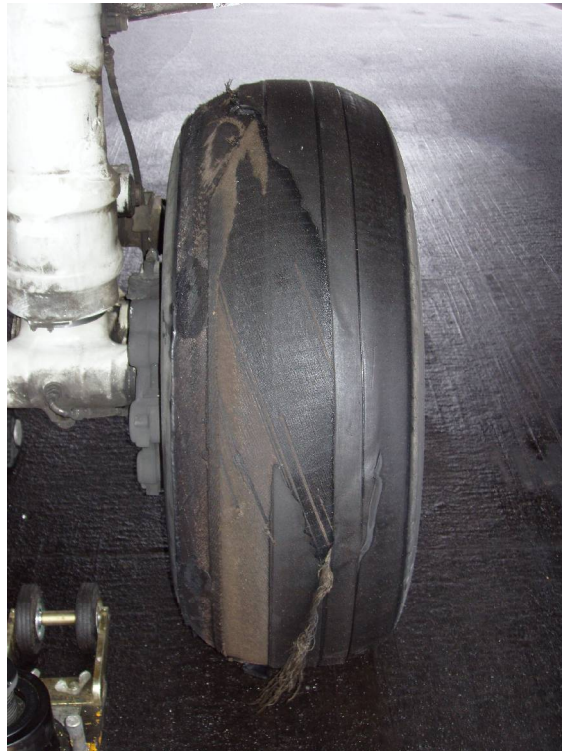
Z ohledání poškozené pneumatiky výrobcem vyplynulo, že ve směru od neoznačeného boku se utrhlo protektorované vnější žebro, a velká část mezilehlého žebra. Ze středního žebra zůstaly jen dvě části, asi 50 cm dlouhé. Došlo také k utržení částí mezilehlého žebra na číslované straně pneumatiky. Celkem se utrhlo 60% protektoru. Na více místech neoznačeného boku pneumatiky byl po přistání viditelný nylonový kord.

Protektorovaná část nevykazovala známky poškození cizím předmětem. Na bocích pneumatiky nebylo zjištěno žádné významné poškození, vnitřní plocha nevykazovala žádné anomálie, ventilek nevykazoval netěsnost.

Z charakteru poškození pneumatiky podle posudku výrobce vyplynulo, že pneumatika byla během provozu kola příliš deformována. Deformace pneumatiky pravděpodobně mohla být způsobena podhuštěním pneumatiky nebo jejím přetížením např. v důsledku podhuštění nebo defektu pneumatiky na kole na druhé straně osy podvozku. Přílišná deformace pneumatiky mohla způsobit její nadměrný ohřev, který měl za následek zahájení oddělování gumy protektoru, nezjistitelné při kontrole na opotřebení. Když se zvětšil rozsah oddělení protektoru, odstředivými

silami došlo k utržení gumy protektoru s počátkem na boku číselně neoznačené strany a následovně také k utržení částí dalších žebber.

Poškozená pneumatika na kole č. 4

3.2 Příčinou bylo pravděpodobně přílišné deformování podhuštěné pneumatiky.

4.1 Provozovatelem letadla realizovat v údržbě pneumatik opatření ke zvýšení přesnosti měření tlaku v pneumatice a pneumatiky provozovat nahuštěné na horní limit správného tlaku.
