CZ-07-384

# **ZÁVĚREČNÁ ZPRÁVA**

**o odborném zjišťování příčin incidentu  
- snížení minima rozstupu mezi FAH6984 a WZZ135K  
na hranici FIR Praha a FIR Varšava  
5. 9. 2007**

Praha  
listopad 2007

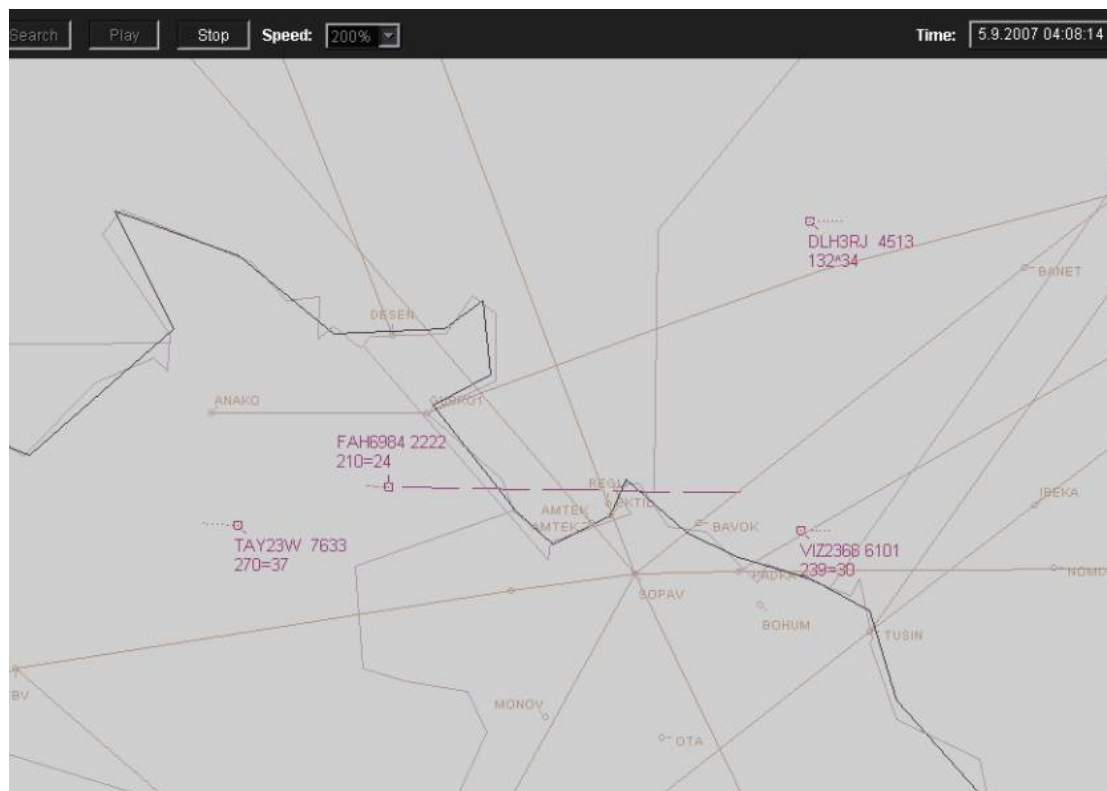
Obrázek 1 – 04:08:14

V 04:08:14 LM EC při vydání instrukce pro FAH6984 ke klesání do FL 150 neměl žádné informace o protiprovozu WZZ 135K. Informace v ELS se přesunuly na sektor L a WZZ135K ještě nebyl zobrazen na radaru, viz obr .1.

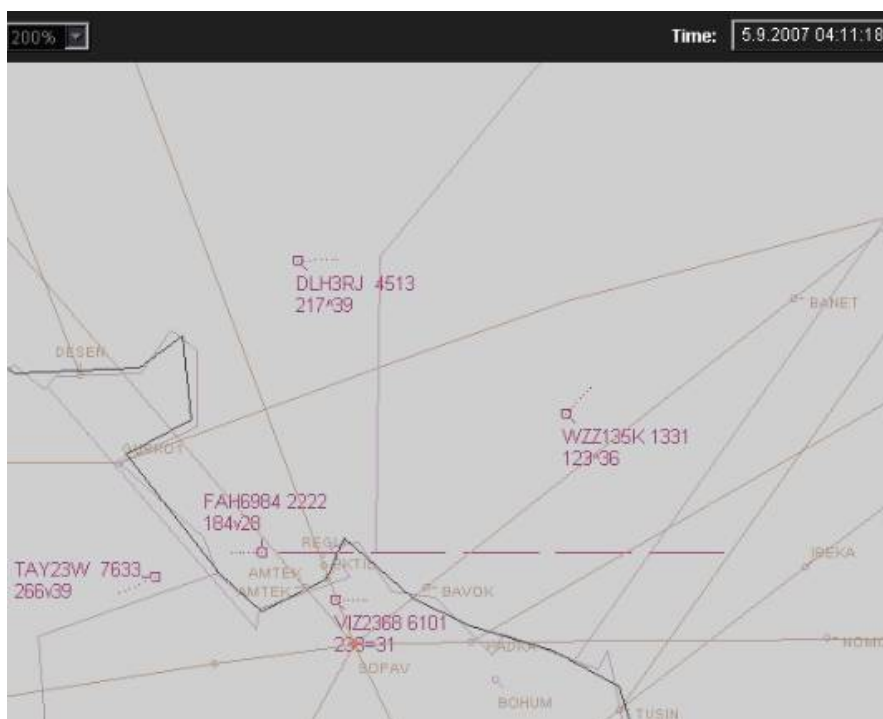
Obrázek 2 – 04:11:18

V 04:11:18 se na kmitočtu LM EC přihlásil WZZ135K, ve stoupání na bod BAVOK do FL 200 rychlostí 2000 ft/min a méně (přestože ve zprávě ACT z EPWW bylo předáno, že poletí ve FL 220). Provozní situace byla podle obr. 2.

Při navázání spojení s WZZ135K LM EC neval v úvahu vzniklý konflikt s klesajícím FAH6984. Vycházel z přesvědčení, že rozstup zajišťuje ACC EPWW a neuvědomil si, že FAH6984 je stále na jeho kmitočtu.

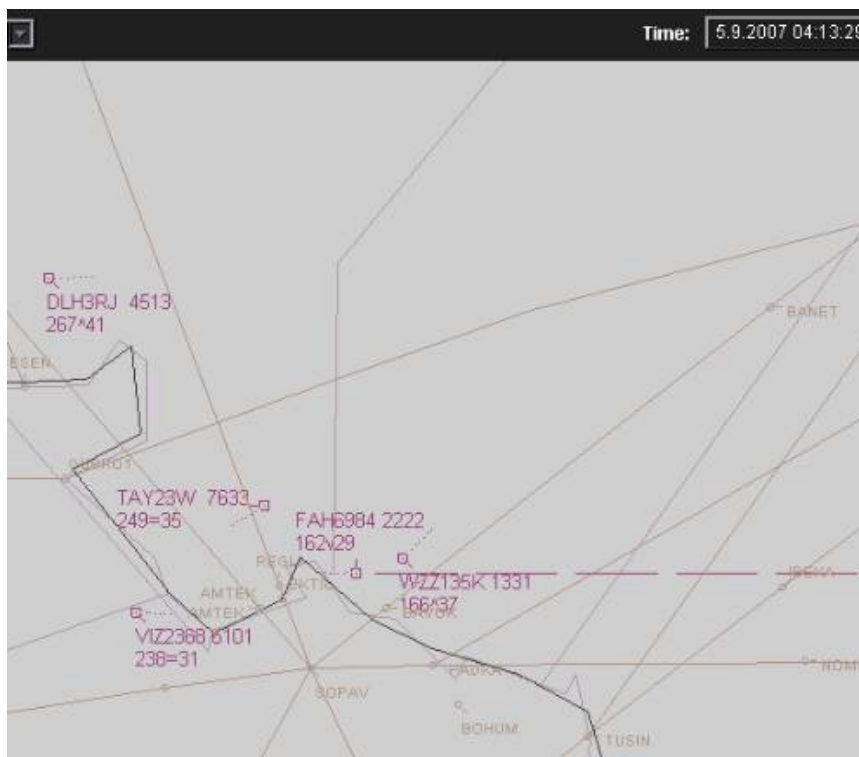
Obrázek 3 - 04:13:29

K současnému porušení minima rozstupu došlo ve 04:13:18, když se obě letadla přiblížila na vzdálenost pod 5 NM při vertikálním rozstupu 100 ft. Sektor LM, který měl v kritickou dobu indikován STCA, měl již odpojen pracovní kmitočet 127,125 MHz. Sektor L měl tento kmitočet již připojen, ale v počátku měli L EC a L PC nedostatek informací pro účinné poskytování ATS. Podle radarového záznamu byla v prostoru situace podle obr. 3.
