CZ-08-523

ZÁVĚREČNÁ ZPRÁVA

**o odborném zjišťování příčin letecké nehody
SLZ ALLEGRO 2000 poznávací značky OK-KUA 20
u obce Hluboké Dvory
21. 10. 2008**

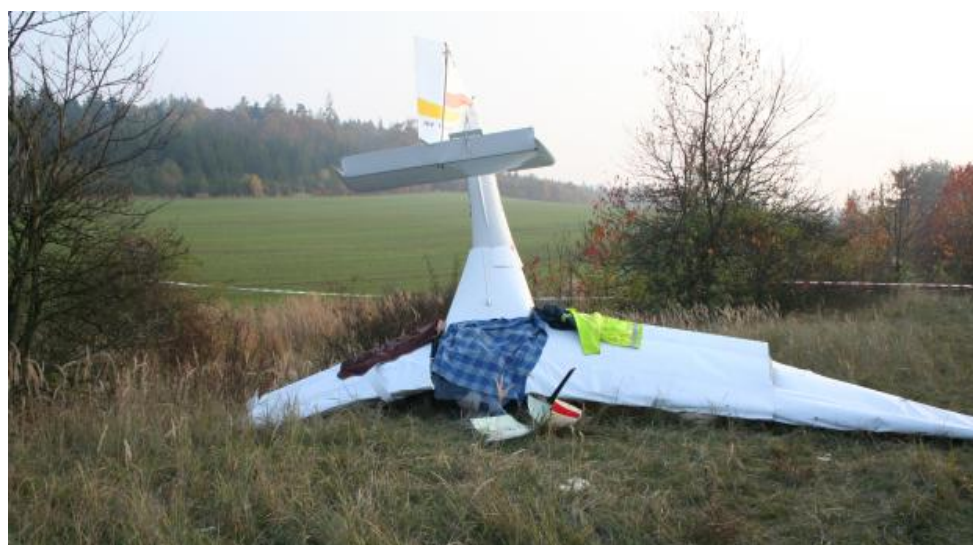
Obr. č. 4 Trosky SLZ

SLZ bylo nárazem do země zcela zničeno.

Posouzením deformací konstrukce SLZ bylo zjištěno, že SLZ do terénu narazilo pod úhlem cca 55° v pravé rotaci.

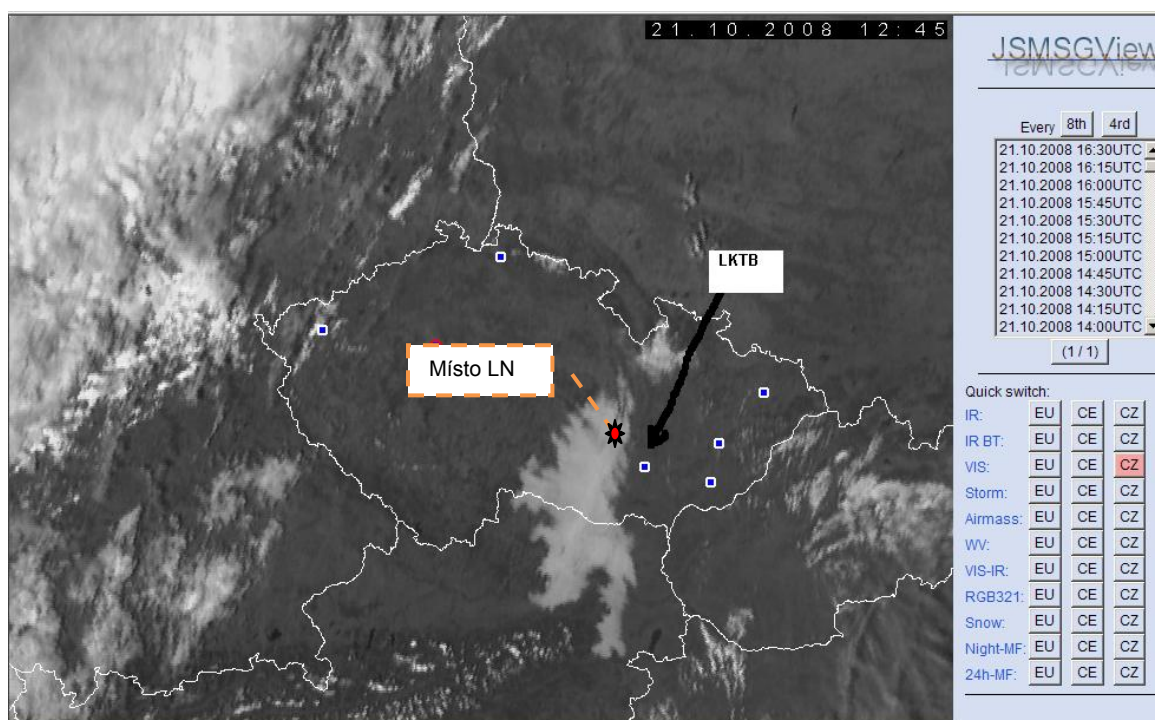
Nejblíže je letiště Brno-Tuřany (LKTB), které leží v nadmořské výšce 237 m tj. 778 ft AMSL. Kolem 12:00 byla oblačnost na LKTB ve výšce 1100-1200 ft AGL. Základna nízké oblačnosti v prostoru Hluboké Dvory byla v cca 550-600 m tj. 1750-2000 ft AMSL. Hluboké Dvory a okolí se nachází v nadmořských výškách 400-500m tj. 1300-1700 ft AMSL. Pod 550 m AMSL byla pravděpodobná dohlednost 3000-4000 m. Výrazné oblačné pole západně od letiště Brno, které je dobře vidět na přiloženém satelitním snímku, s vysokou pravděpodobností zasahovalo až nad Hluboké Dvory.

Satelitní snímek nízké oblačnosti.

Podmínky v době vzletu na letišti Bohuňovice odpovídaly pro provoz SLZ. Během letu směrem na západ došlo vlivem působení oblasti s nízkou oblačností k postupnému zhoršení vertikální a horizontální dohlednosti. Výška nízké oblačnosti pravděpodobně dosahovala hodnot 0-150 m nad zemí. Tyto podmínky nevyhovovaly pro let podle pravidel VFR.

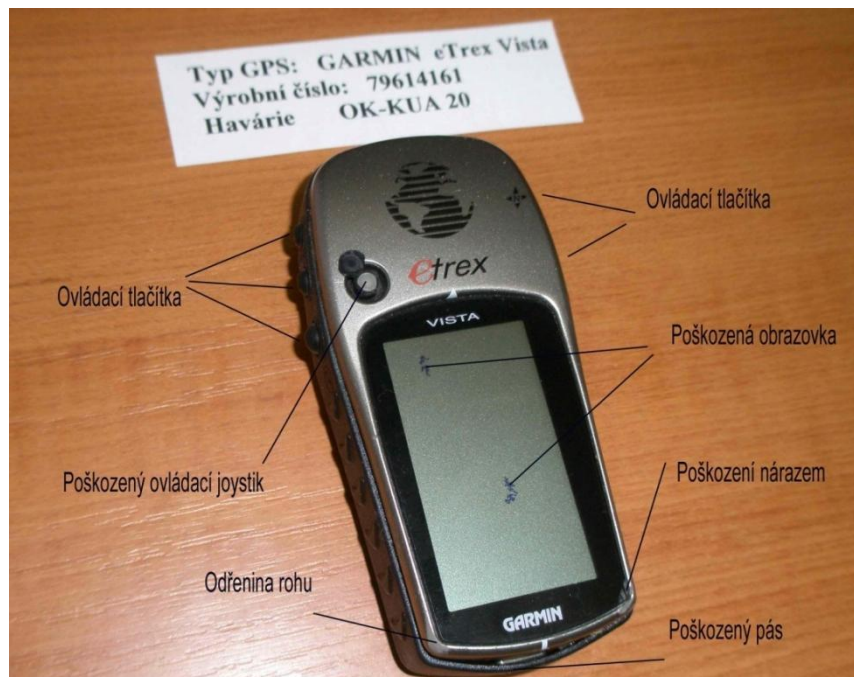
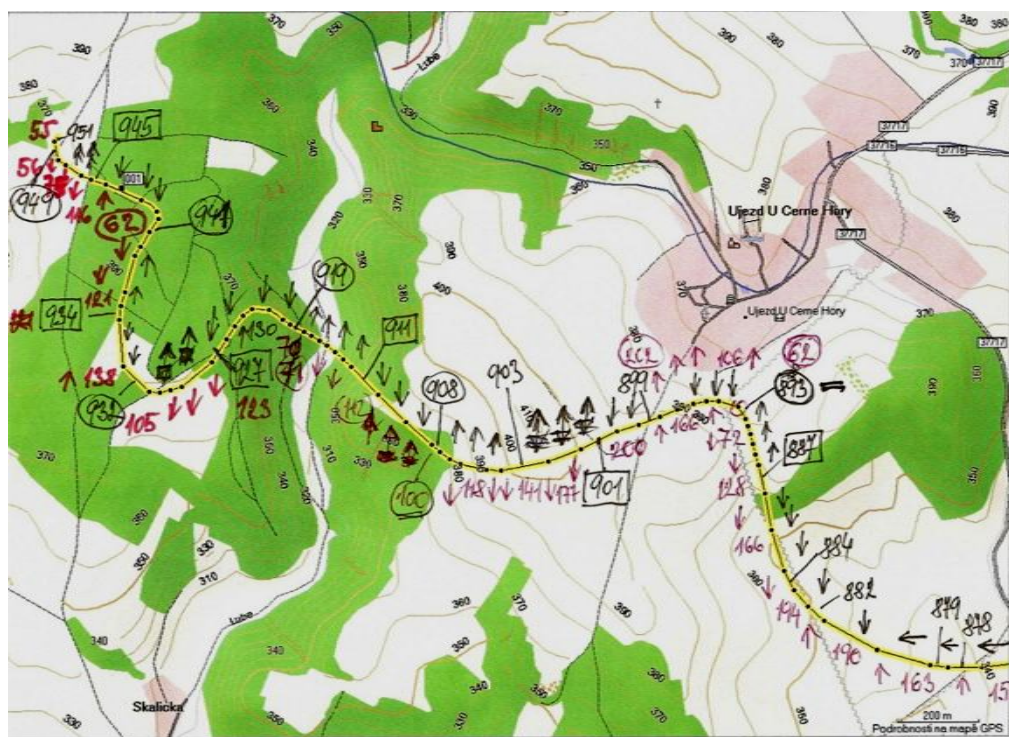
Na jižním okraji obce Újezd u Černé Hory se let SLZ stočil ostře doleva o 90°. Pak následovaly manévry střídavě vpravo a vlevo, se změnami výšky letu. V poslední minutě letu byla provedena čtyři stoupání a klesání s vybráním vždy v malé výšce nad terénem. Poslední stoupání bylo ukončeno na zaznamenané rychlosti 56 km/h a výšce 444 m. Následovalo klesání s rychlou změnou směru doprava o 327° a nárazem do terénu blízko obce Hluboké Dvory.

Detail posledního úseku letu

Do kritické situace se pilot dostal asi jednu minutu před nárazem kdy pravděpodobně vlivem postupné ztráty vizuálního kontaktu s terénem došlo k odpoutání pozornosti od řízení letadla. Ztráta rychlosti na konci posledního stoupání vedla k pádu SLZ v malé výšce nad zemí.

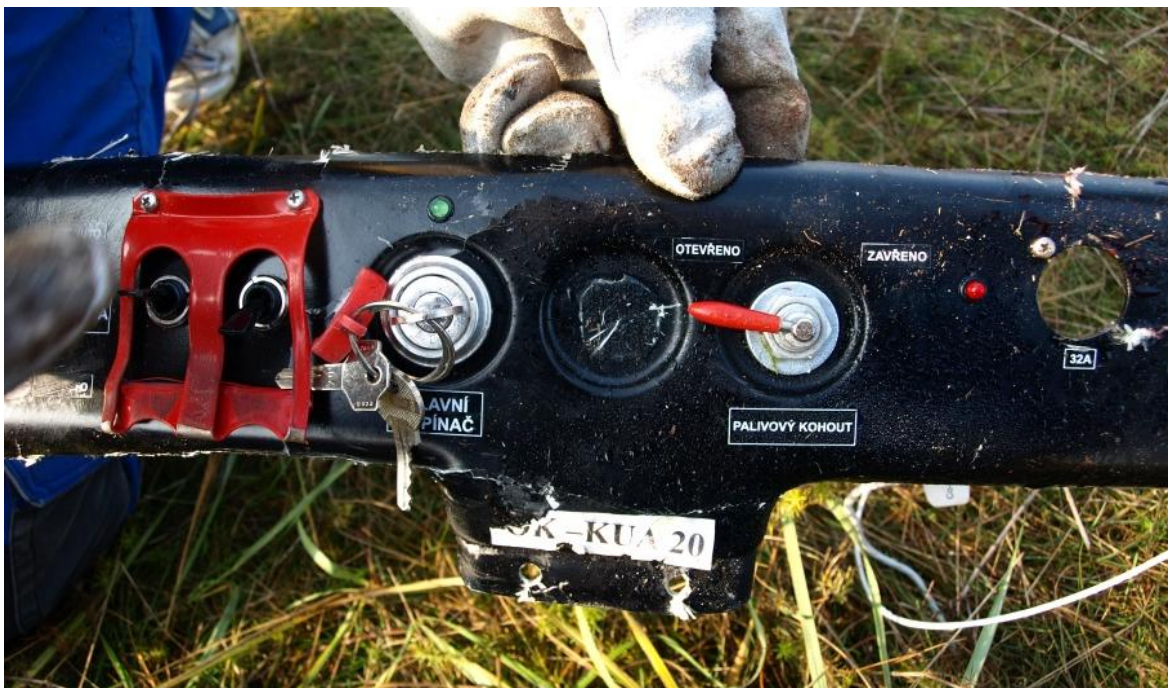
Tělo pilota bylo zaklíněno v troskách kabiny SLZ na levém sedadle, tělo další osoby na pravém sedadle bylo z poloviny mimo prostor kabiny směrem doprava. Bezpečnostní pásy byly zapnuty předepsaným způsobem. Lana a táhla podélného a směrového řízení byly celistvé, nebyly přerušeny a byly zajištěny předepsaným způsobem. Táhla příčného řízení byly v koncových polohách zajištěny předepsaným způsobem. Na pultu mezi sedadly byla páka ovládání vztlakových klapek v poloze „0“. Ovládací prvek chodu motoru byl poškozen a jeho polohu se nepodařilo určit, palivový kohout byl v poloze „Otevřeno“. Na pultu vypínačů byly vypínače zapalování MAG1 a MAG2 a jejich polohu nebylo možné určit.

Poloha palivového kohoutu, vypínačů zapalování a hlavního vypínače

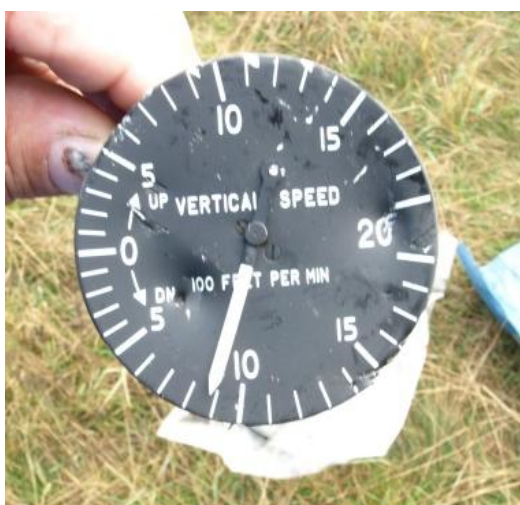
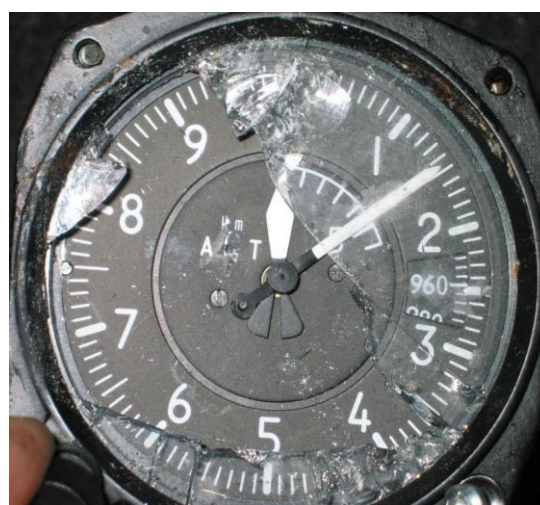
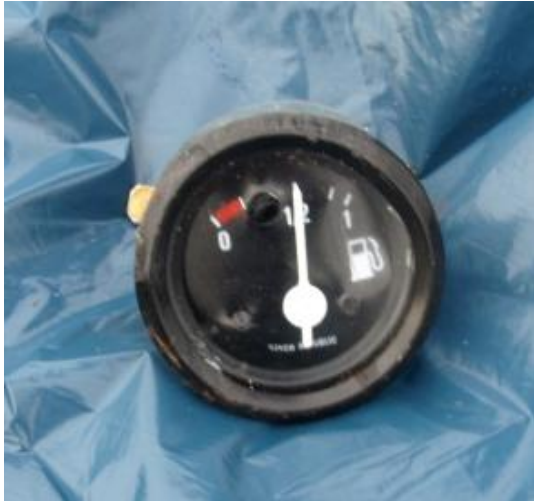
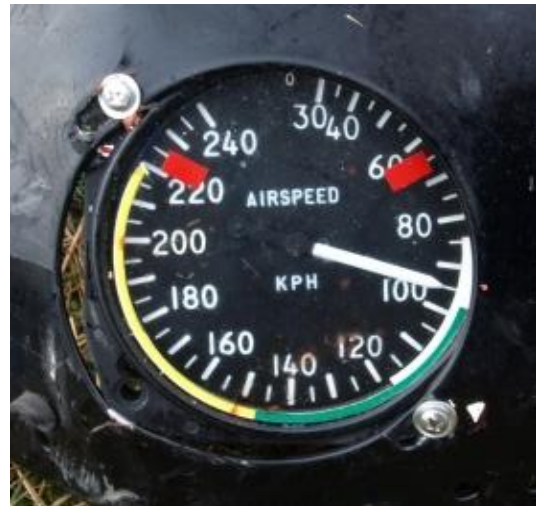
Typ	hodnota
<i>Ukazatel vertikální rychlosti</i>	<i>UL30</i>	<i>880 ft/min (4,5 m/s)</i>
<i>Výškoměr</i>	<i>UL10</i>	<i>150 m, 962 mb</i>
<i>Rychloměr</i>	<i>UL20</i>	<i>95 km/h</i>
<i>Ukazatel množství paliva</i>	<i>PAL</i>	<i>1/2</i>
