**CZ 09 - 483**

# **ZÁVĚREČNÁ ZPRÁVA**

**o odborném zjišťování příčin letecké nehody  
letounu Cessna C 172RG, poznávací značky OK-ALZ  
dne 30.10.2009**

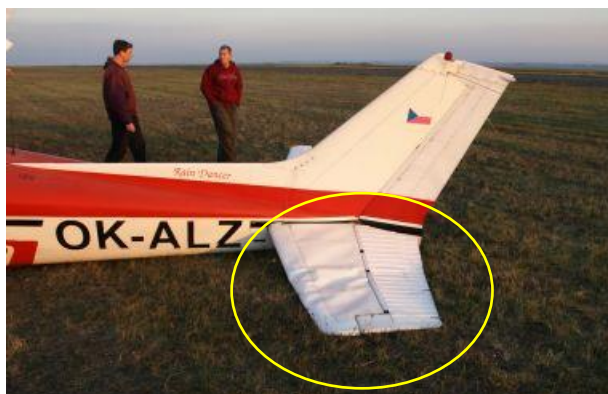
V důsledku kontaktu zadní části trupu a ocasních ploch se zemí došlo k částečnému poškození těchto částí. Celková škoda nebyla stanovena. Letoun byl opraven podle manuálu výrobce, poškozené části byly vyměněny. Byl proveden záznam o opravě letounu.

Poškození zadní části trupu a ocasních ploch

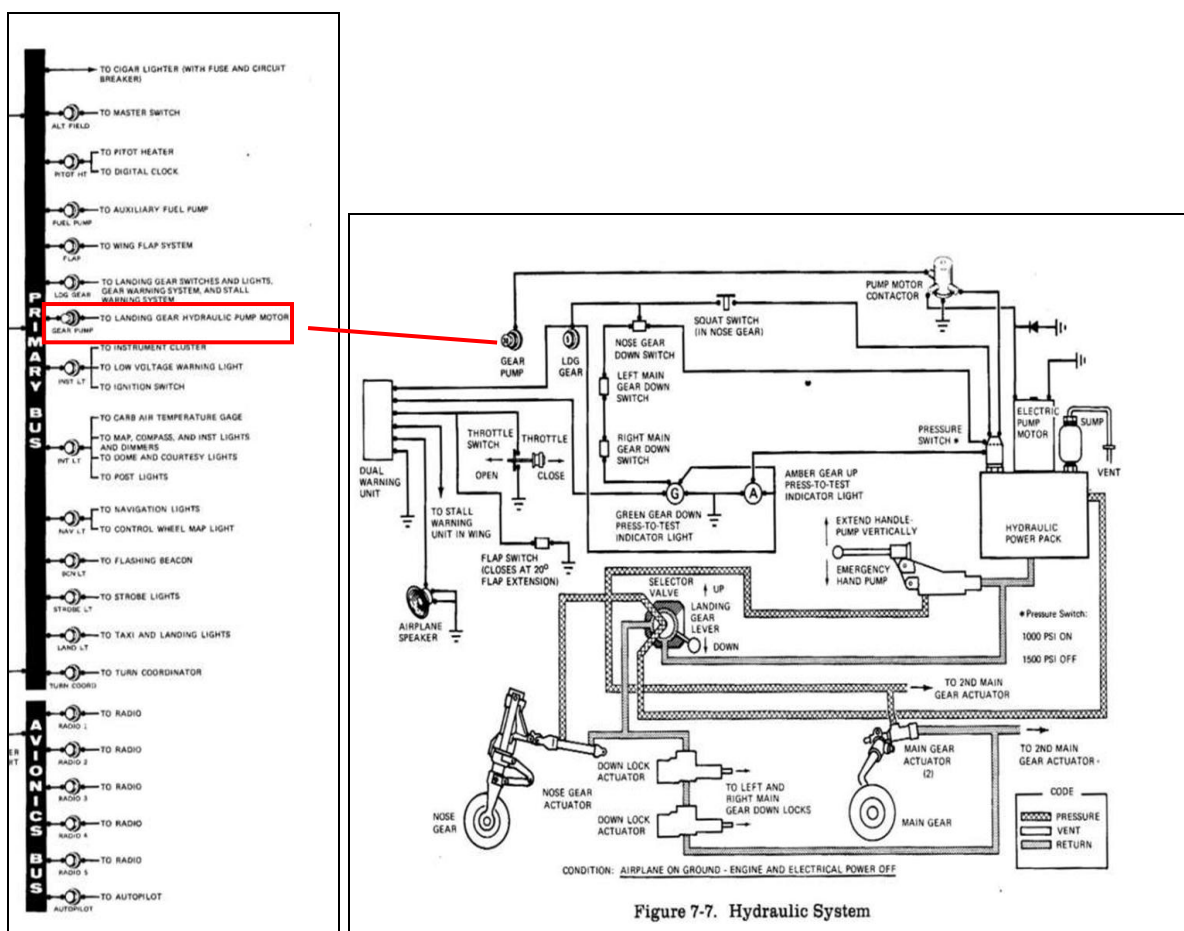
Vyznačení okruhového jističe „GEAR PUMP“ ve schématu ovládání podvozku

Ovládací prvky chodu motoru a palivové instalace byly v poloze „vypnuto/zavřeno“. V kabině letounu byl po příchodu zástupce provozovatele zjištěn vypadlý úsekový jistič označený „GEAR PUMP“. Přes tento jistič je napájen okruh elektromotoru čerpadla (viz schéma v části 1.6.1).

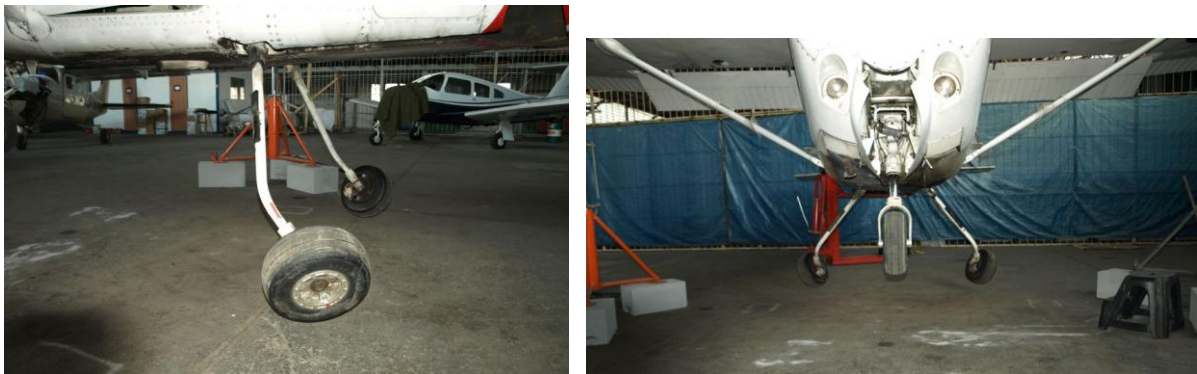
Při zasouvání a vysouvání podvozku vlivem technického a funkčního uspořádání hydraulického systému a mechanických částí podvozku je vysouván či zasouván přednostně vždy přední podvozek a pak následují kola hlavního podvozku. Přední podvozek se při vysouvání pohybuje směrem dolů proti směru letu. Při zasouvání je pohyb opačný. Hlavní podvozek má ve vysunuté poloze negativní postavení vůči svislé ose směrem vpřed. Podvozek se vysouvá směrem vpřed po směru letu. Kolo podvozku se na své dráze do vysunuté polohy natáčí v příčném směru a rovněž mění i vertikální pozici směrem dolů. Kola hlavního podvozku při svém pohybu do zajištěné polohy překonávají gravitační síly od vlastní hmotnosti a odpor nabíhajícího vzduchu při letu. Kinematický rozdíl polohy kola při zcela vysunuté poloze a poloze, kdy kolo opisuje maximální rádius je 510-530 mm vůči vodorovné rovině.

Poloha kol a nejnižší dolní poloha hl. podvozku při vysouvání

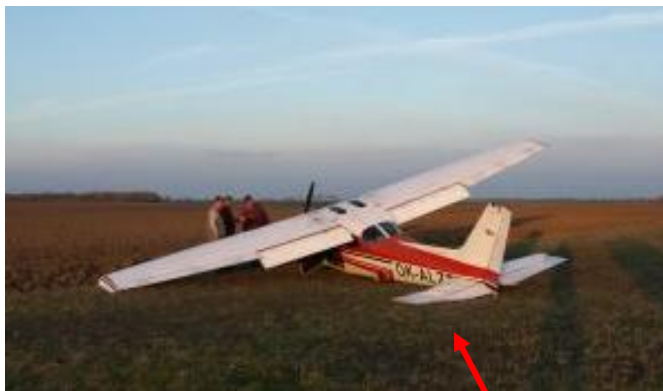
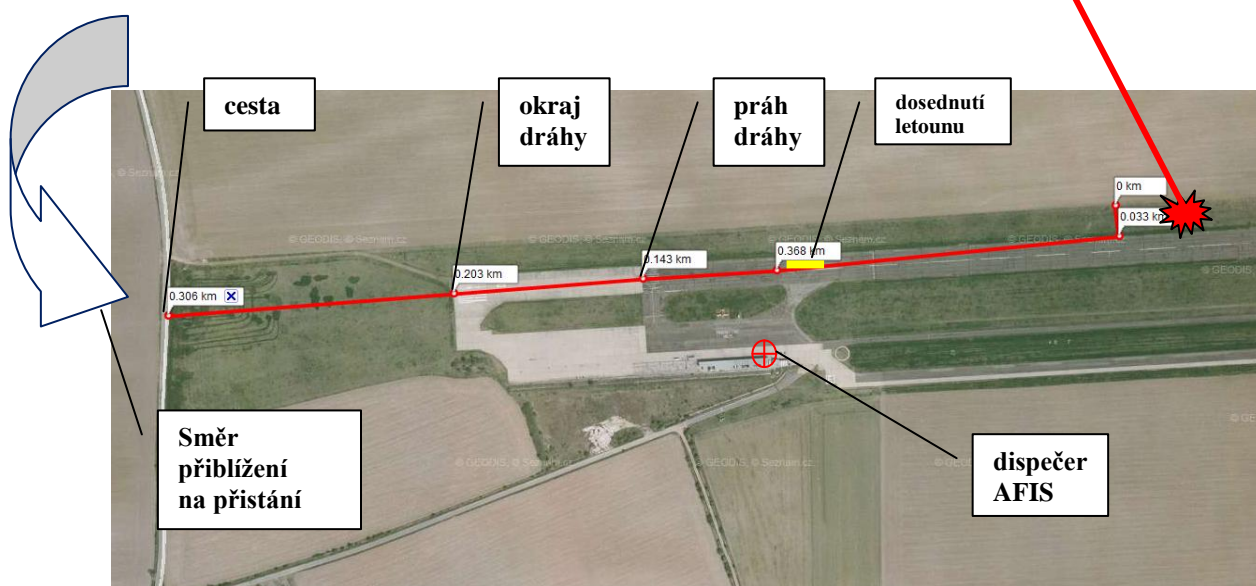
Místo kde letoun zastavil, se nacházelo asi 30 m vlevo a cca 500 m od prahu RWY09. Povrch dráhy je pokryt asfaltem, vlevo od dráhy je travnatý pás. Analýzou pořízeného videozáznamu bylo možné určit místo dosednutí letounu. Při předpokládané rychlosti letounu na přistání  $v = 60$  kt se toto místo nacházelo cca 130-140 m od prahu RWY09.

Situační schéma průběhu přistání letounu a místo nehody

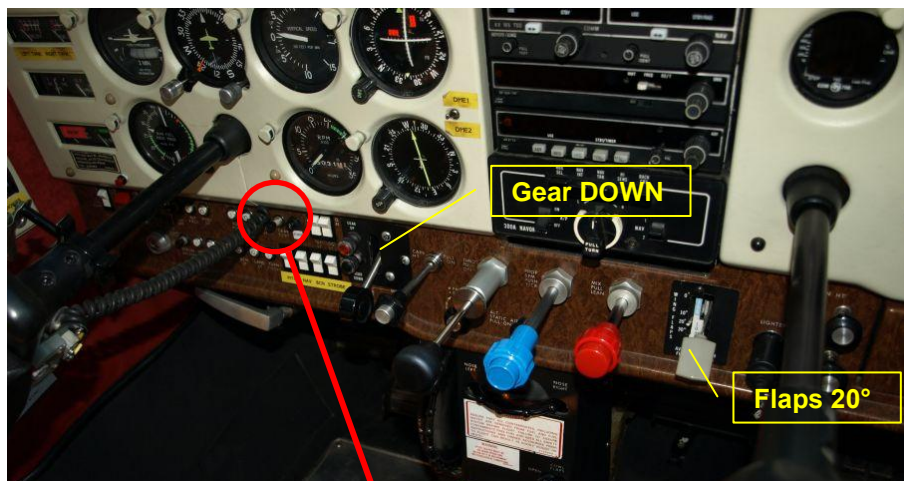
Nastavení ovládacích prvků v kabině po přistání

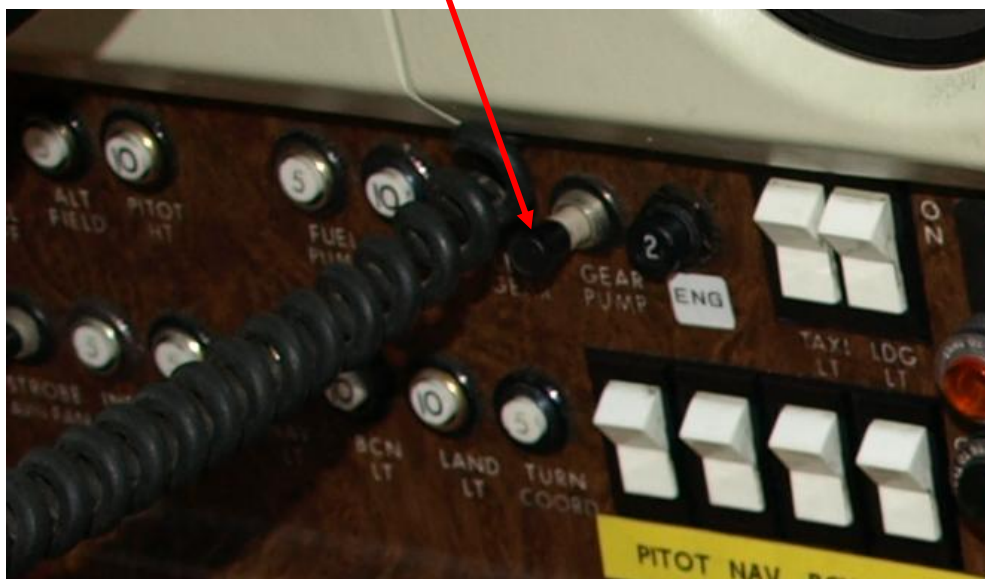
Vypadlý jistič „GEAR PUMP“

Po vyhodnocení technického stavu systému podvozku a nálezu na místě nehody bylo konstatováno, že nedošlo k ukončení cyklu vysunutí a zajištění hlavního podvozku. Cyklus úplného vysunutí podvozku byl přerušen vypadnutím úsekového jističe „GEAR PUMP“. V kabině byl po přistání nalezen úsekový jistič „GEAR PUMP“ vypadlý. Vypadnutí úsekového jističe bylo pravděpodobně způsobeno proudovým nárazem v okruhu elektromotoru hydraulického čerpadla při přesunutí ovladače změny polohy podvozku na „vysunuto“, kdy došlo pouze k vysunutí a zajištění předního podvozku. Neukončením cyklu vysunutí nebyly splněny podmínky pro rozsvícení zelené žárovky signalizace vysunutí a zajištění hlavního podvozku. Dalšími zkouškami nebyl tento poruchový stav vyvolán. Provedenými prověrkami systému vysouvání a zasouvání podvozku nebyly zjištěny žádné odchylky od technických podmínek stanovených výrobcem letounu. Šachty podvozku byly volné bez přítomnosti překážek bránících volnému chodu podvozkových noh. Systém zvukové a světelné signalizace a zajištění podvozku fungoval s odpovídající odezvou.

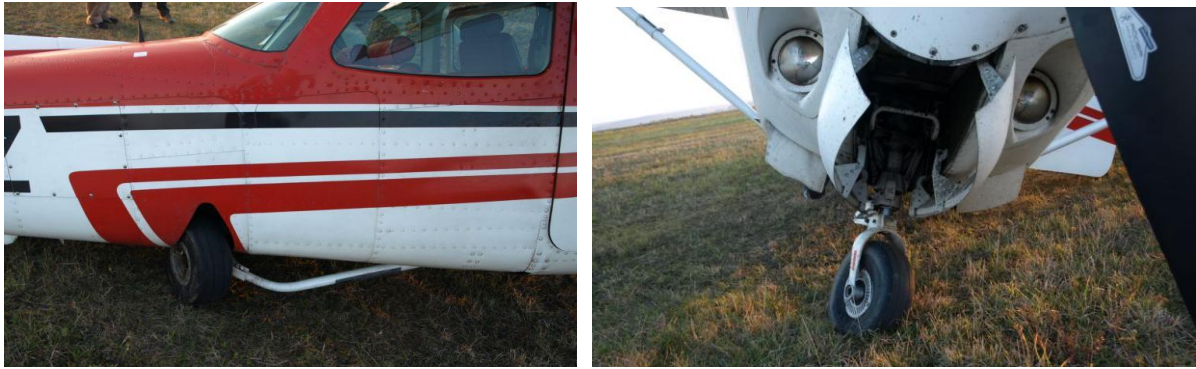
Letoun nebyl kromě zadní části poškozen. Přední podvozek byl vysunut a zajištěn, hlavní podvozek byl odjištěn a uvolněn ze zasunuté polohy. V pohybových cestách podvozku nebyly zjištěny žádné mechanické překážky, které by bránily volnému pohybu stojin podvozku. Na pneumatikách byly zjištěny málo výrazné příčné dřecí stopy od kontaktu kol s povrchem dráhy.

**Poloha hlavního a předního podvozku po přistání**
