ZÁVĚREČNÁ ZPRÁVA

**o odborném zjišťování příčin letecké nehody
letounu Cessna C 206, poznávací značky OK-RFC
u letiště Tábor dne 5.7.2009**

Praha
Duben 2010

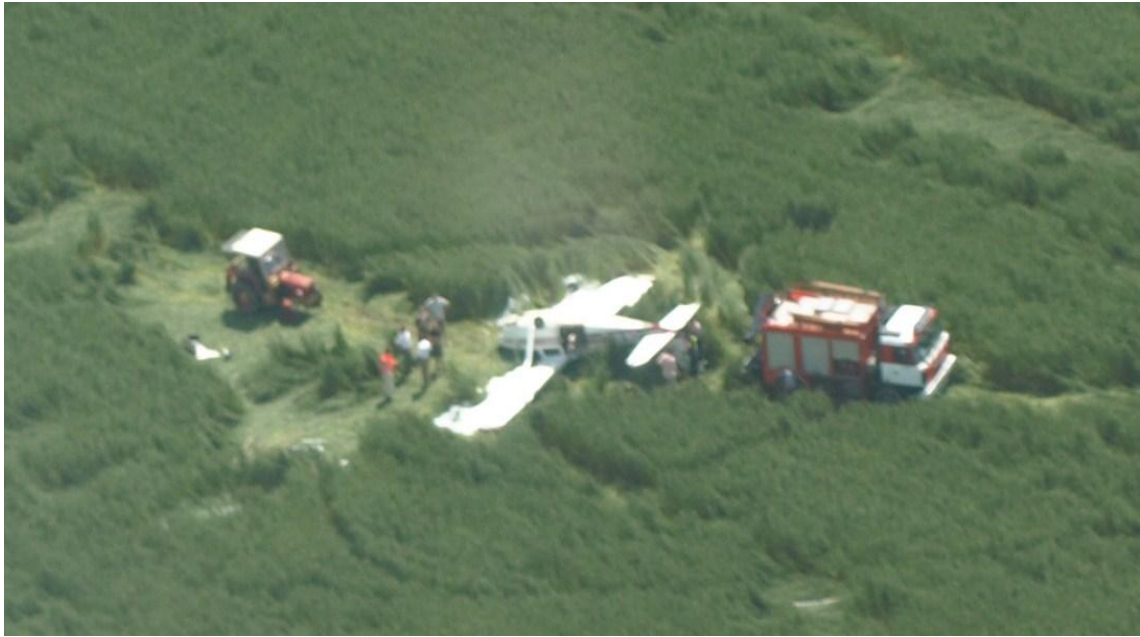
Pohled na místo nehody

Pilot si pro nouzové přistání vybral plochu vzdálenou asi 500-600 m vpravo od prahu RWY30. Směr trasy nouzového přistání vedl přes zalesněný prostor, těsně za jeho okrajem se nacházela zemědělská plocha s porostem obilovin vysokým cca 0,7-1,0 m. Tuto plochu, jak pilot uvedl, si zvolil proto, že sousední přilehlá plocha měla svažující se profil a na jejím pravém okraji byl porost keřů, a proto nebyla vhodná pro nouzové přistání. Místo prvních stop po doteku letounu s terénem bylo vzdálené od okraje lesa asi 100-120 m. Letoun v porostu zanechal viditelnou stopu o délce cca 20-30 m. V poslední třetině této vzdálenosti se nacházela rýha po vylomení přední podvozkové nohy a stopa po dotyku listu vrtule. Letoun se nacházel v poloze na zádech, z otvoru odzdušnění nádrží unikl benzín. Všechny hlavní části letounu byly deformovány nárazem a následným převrácením na záda. Rozsah poškození byl následně popsán detailní prohlídkou mimo místo nehody. Zeměpisné souřadnice místa nehody jsou N 49° 23' 28.5", E 14° 43' 4.01", nadmořská výška místa nehody je 432 m. Podélná osa trosek byla orientována přibližně do kurzu 296°.

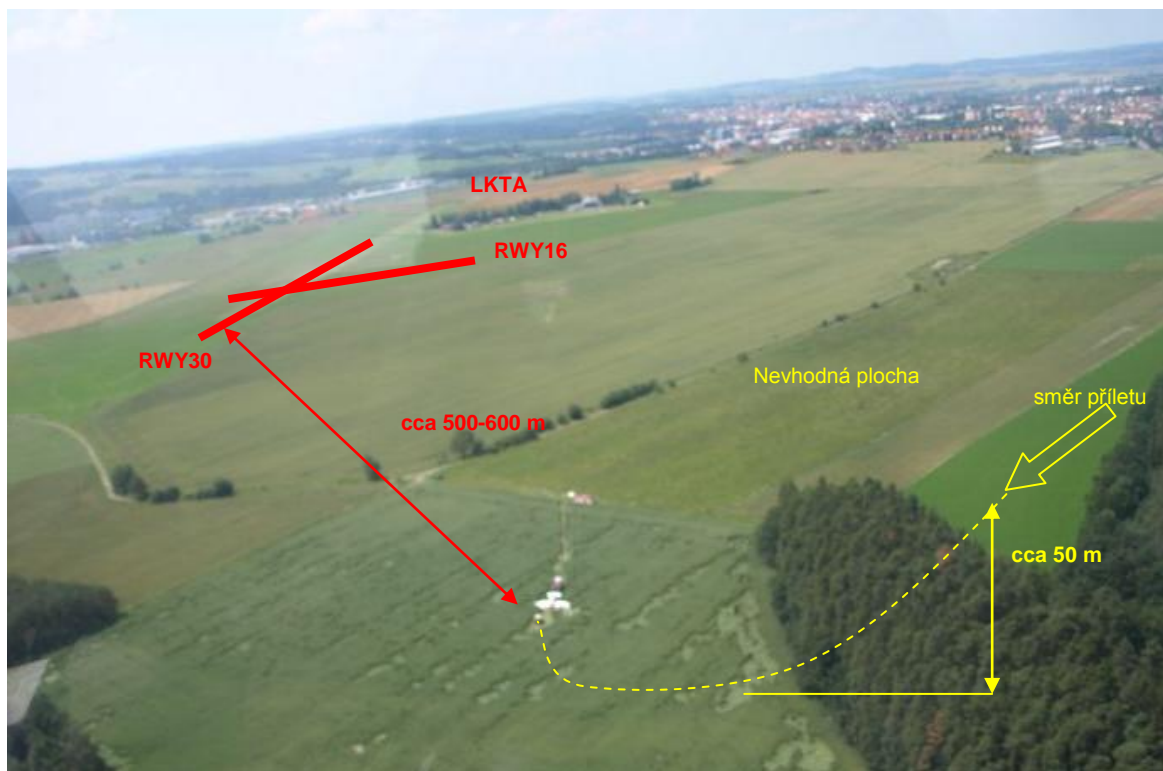
Pilot vyhodnotil situaci tak, že přes opakované pokusy o zvýšení výkonu motoru se mu nepodaří dosáhnout dráhy letiště, provedl tedy zatáčku o 110-120° vpravo na plochu, která byla za okrajem lesa a nacházela se vpravo asi 500 m od prodloužené osy RWY30. V tomto okamžiku se letoun nacházel nad výběžkem lesa ve výšce asi 40-50 m. Před dosažením okraje lesa vysunul přistávací klapky do polohy „plně vysunuto“, zavřel palivový kohout a věnoval se manévru nouzového přistání. Podle výpovědi pilota došlo po doteku se zemí a ujetí vzdálenosti asi 30-40 m k poškození předního podvozku a letoun se převrátil na záda. Pilot vypnul elektrickou síť a opustil letoun levými dveřmi. Nouzové přistání telefonicky oznámil dispečerovi AFIS.

Pravděpodobná dráha letu při nouzovém přistání

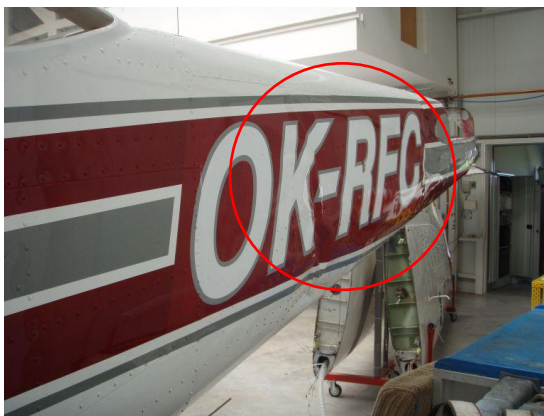
Při nouzovém přistání byl letoun poškozen. Došlo k deformaci přepážek a zvlnění potahu na trupu, křídle a ocasních plochách. Vybavení kabiny nebylo poškozeno. Došlo k ohnutí jednoho listu vrtule a k poškození přední podvozkové nohy.

Zvlnění potahu trupu...

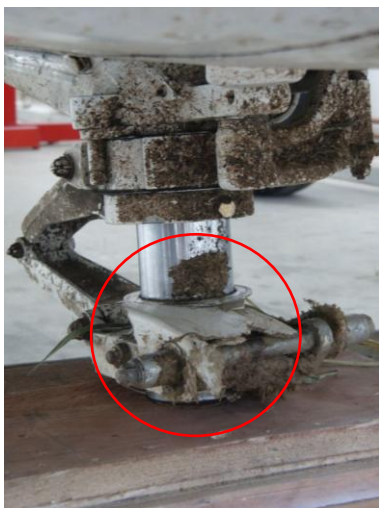
Poškození předního podvozku ...

výběžkem lesa a byla pokryta vzrostlým obilím. Plocha neležela na kurzu letu a pilot musel letoun stočit doprava. Vzhledem k udržení rychlosti volil strmější úhel klesání. Tuto hypotézu potvrzuje i krátká vzdálenost stop, kterou přistávající letoun zanechal. Odpor obilného porostu způsobil další zbrzdění letounu to v kombinaci se strmějším úhlem dosednutí letounu, vedlo k poškození předního podvozku a k převrácení letounu na záda.

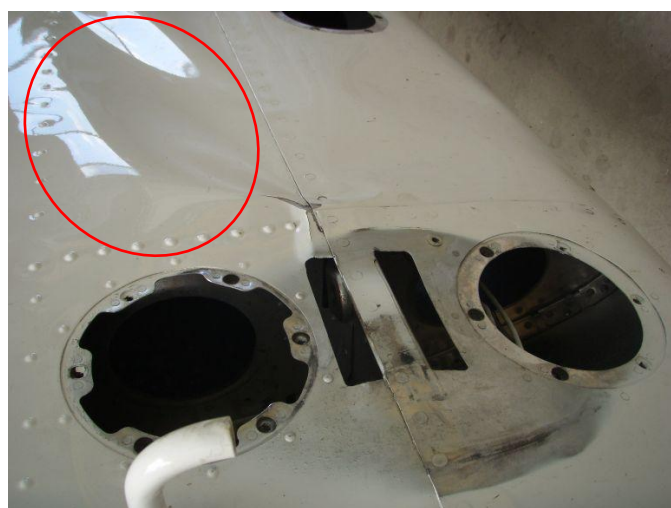
... zvlnění potahu křídla
