CZ-10-265

# ZÁVĚREČNÁ ZPRÁVA

**o odborném zjišťování příčin letecké nehody  
kluzáku ASW 15 B  
v místě Rozstání  
1. 7. 2010**

Praha  
srpen 2010

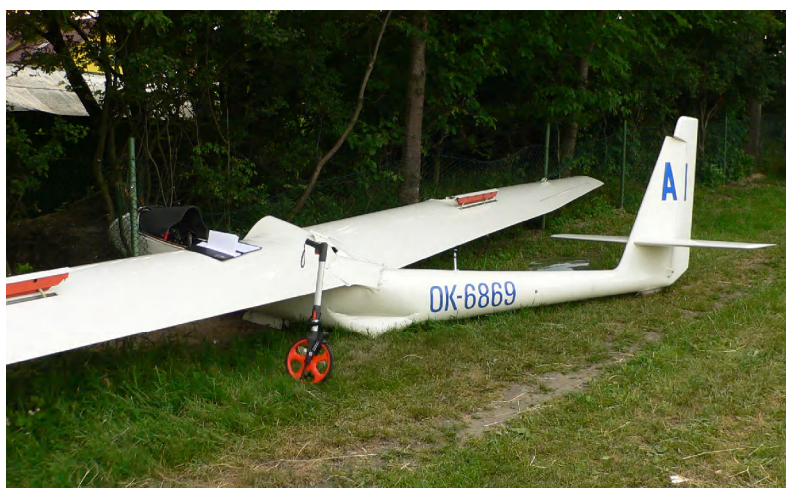
Obr. 2 Havarovaný kluzák OK-6869

Kluzák byl nárazem do stromů a do země rozsáhle poškozen. Došlo k destrukci přední části trupu a zlomení trupu za odtokovou hranou křídla a destrukci zavěšení podvozkového kola. Obě poloviny křídla byly nárazem do kmenů stromů poškozeny. Poškozený kluzák je na obrázku 2 a na fotografiích v příloze 1.

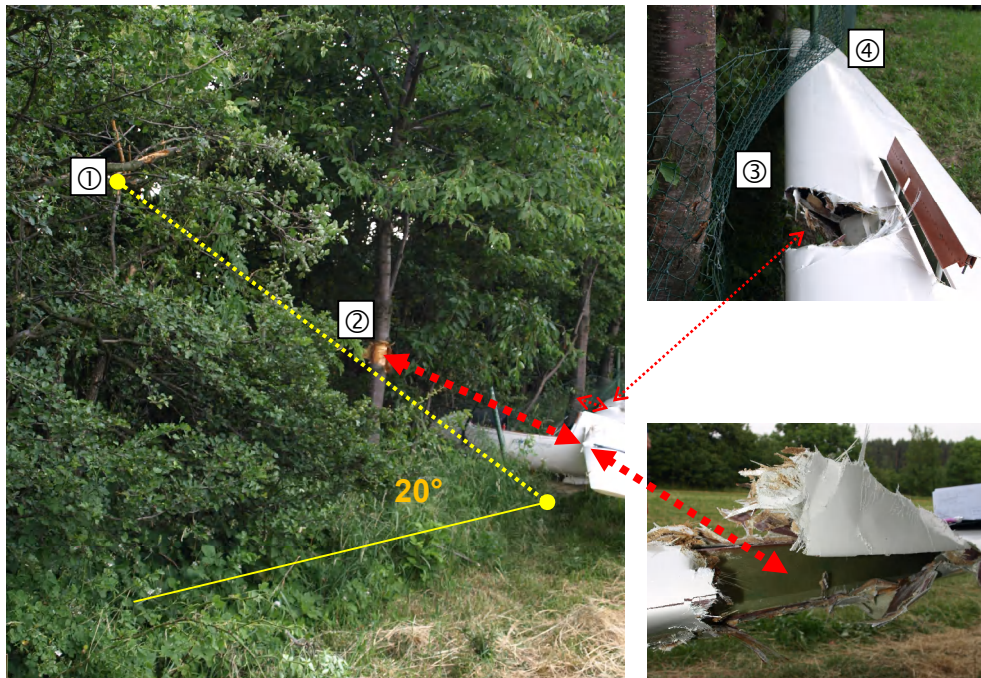
Obr. 4 Místo nárazu letadla

Poškozený kluzák se nacházel ve vzdálenosti 116 m od okraje plochy, pootočený přídíl o 90° vlevo od směru podélné osy 358° plochy. Kluzák s velkou pravděpodobností nejprve narazil ve výšce 2,5 m nad úrovní země do větví ① stromu na levém okraji plochy. Poté narazil náběžnou hranou levé poloviny křídla, 1,4 m nad zemí, do kmene stromu ② vzdáleného od místa prvního nárazu do větví 5 m. Přídíl kluzák narazil do vzpěry rohového sloupku oplocení, kmenů křovin a spodní částí do země. Náběžná hrana pravé poloviny křídla narazila do kmene dalšího stromu ③ a kovového sloupku oplocení ④.

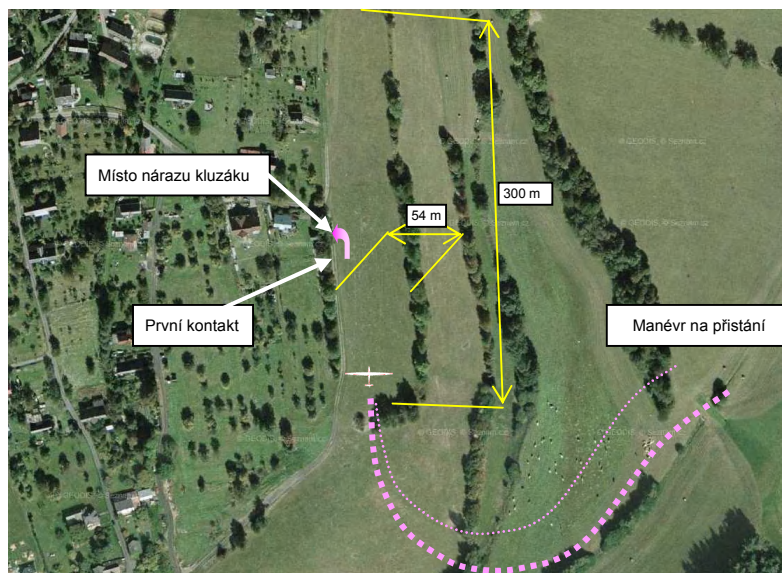
Obr. 4 Schéma místa přistání do terénu

Pilotka sice přeletěla okraj plochy se vzrostlými stromy, obrázek č. 4, ale tím, že neprovedla včas a správně úkony před přistáním se v konečné fázi rozptýlila a již nedokázala reagovat na vybočení kluzáku v blízkosti překážky a zabránit zachycení levé poloviny křídla o větve v koruně stromu na levém okraji plochy.

Příčinou byla snaha napravit opomenutí v provádění důležitých úkonů před přistáním a v důsledku toho snížení koncentrace pozornosti potřebné k zabránění nárazu kluzáku do větví stromu.

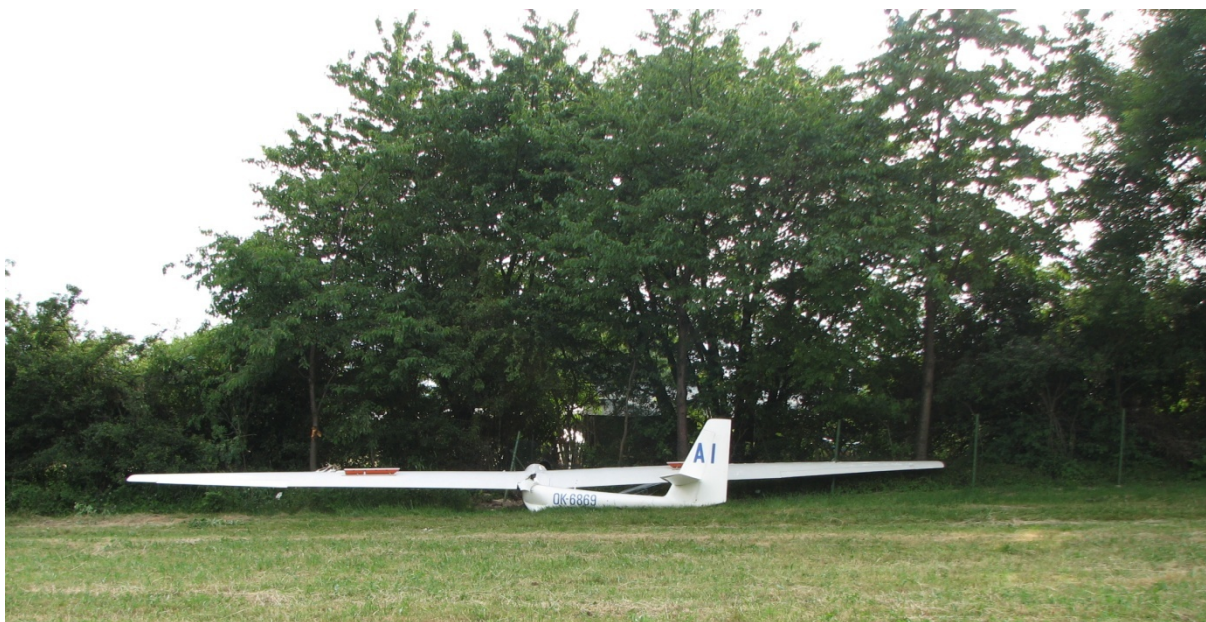
Celkový pohled na místo nárazu kluzáku a stopy po nárazu na stromech

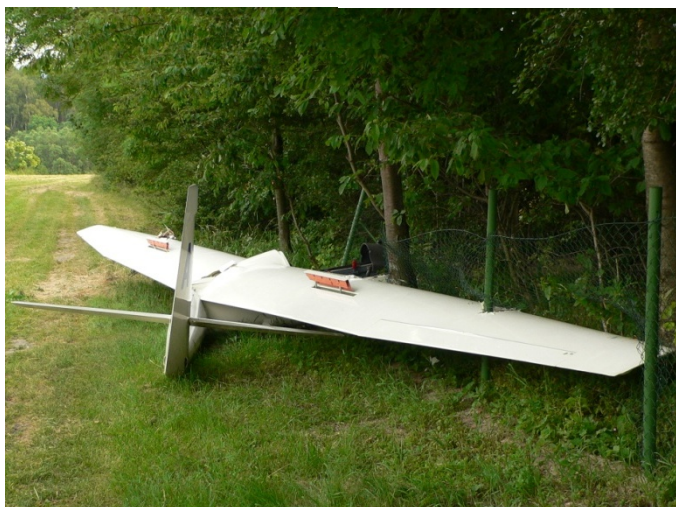
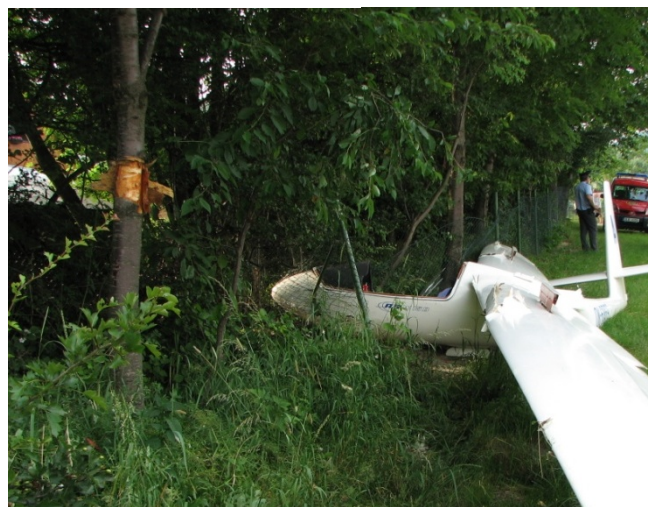
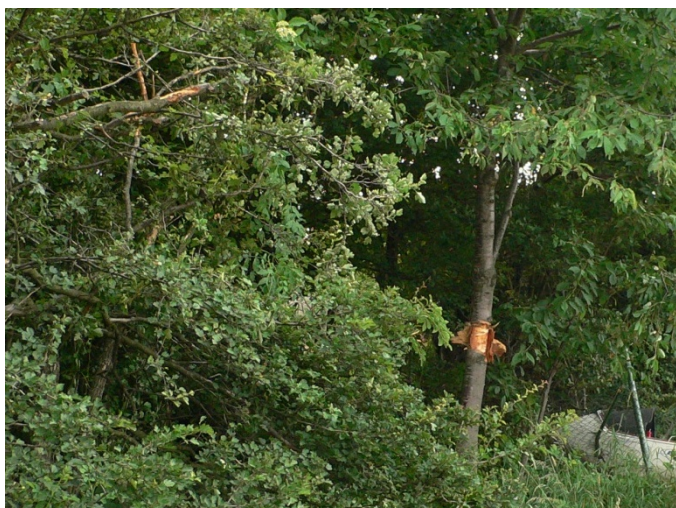
Stopy po nárazu levé poloviny křídla

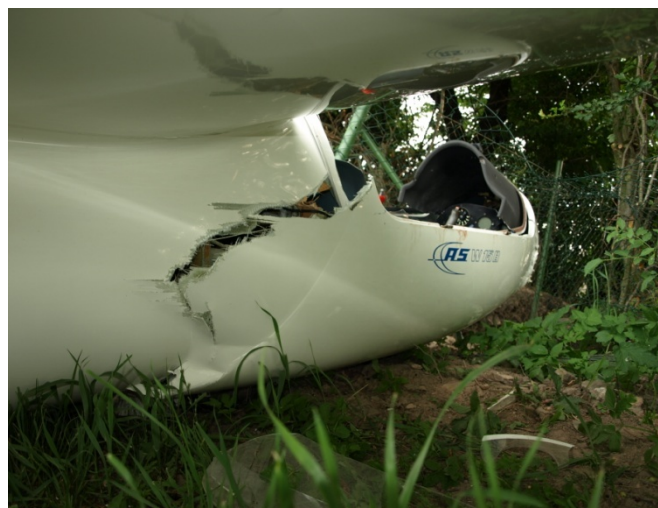
Destrukce pravé strany trupu za pilotní kabinou

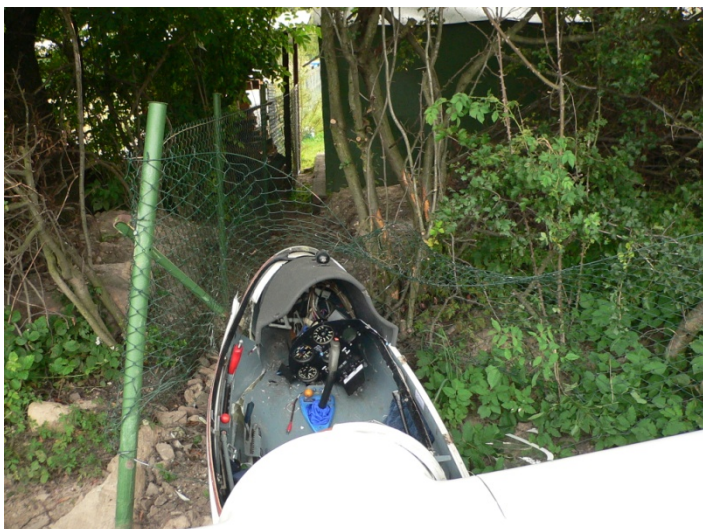
Místo nárazu pilotní kabiny

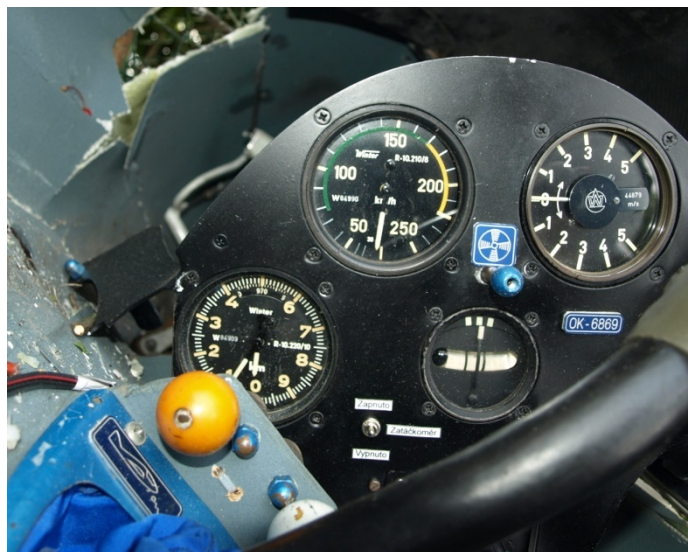
podvozku byla na „vysunuto“. Palubní deska byla vylomena z uchycení, ale přístrojové vybavení bylo zachováno. Výškoměr nastavený na tlak 970 mm ukazoval výšku 85 m. Ostatní přístroje ukazovaly nulové hodnoty.

Palubní deska

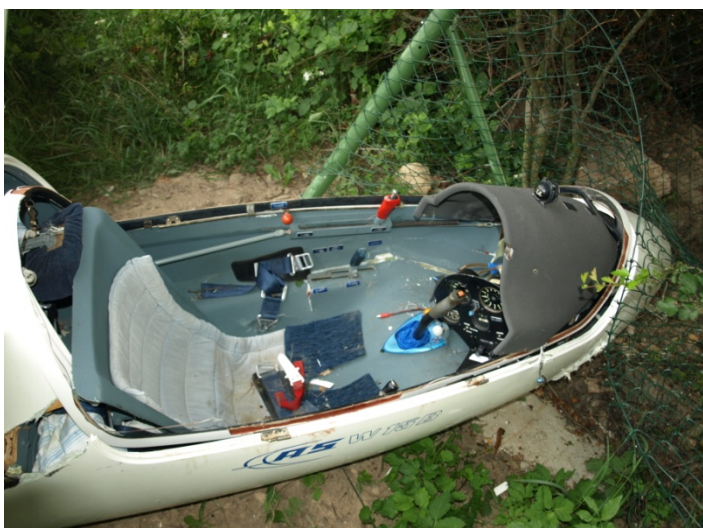
Stav pilotní kabiny

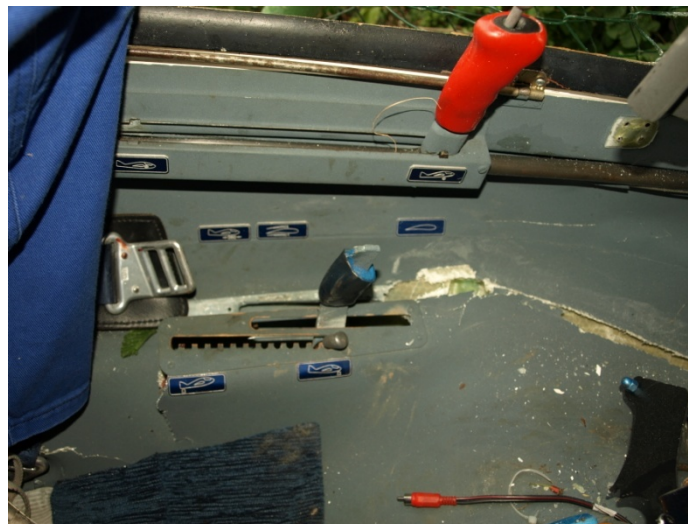
Soustava řízení byla celistvá, prvky byly zajištěny předepsaným způsobem. Páka ovládání brzdících klapek byla blízce poloze na „vysunuto“ a klapky byly na horní i spodní straně křídla vysunuté. Vyvážení bylo v poloze „těžký na hlavu“, páka vysunutí

Poloha páky vysunutí podvozku, brzdících klapek a vyvážení

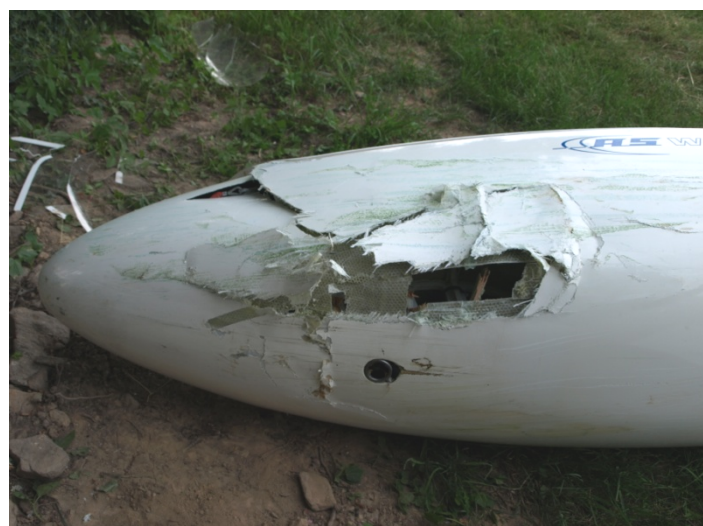
Destrukce spodní části příďe

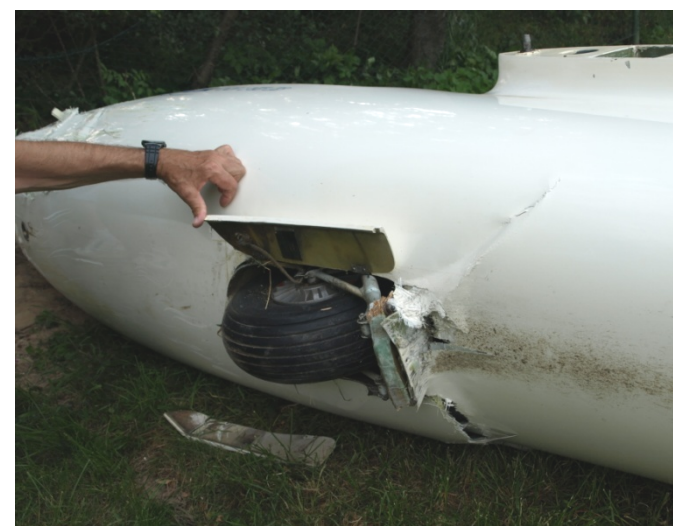
Destrukce závěsu podvozku

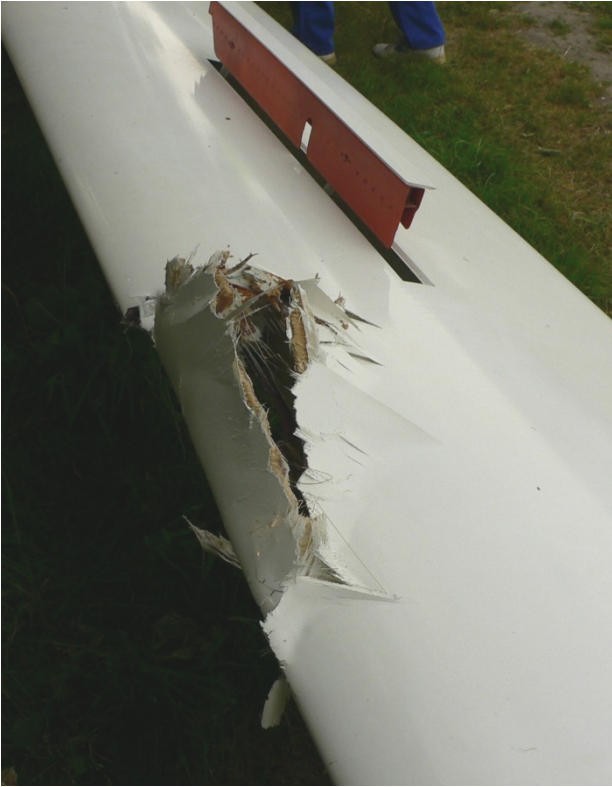
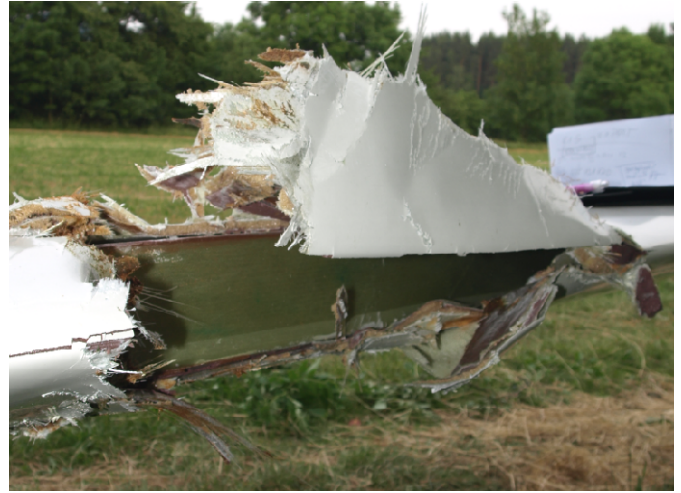
Destrukce náběžné hrany nárazem levé poloviny křídla do kmene stromu

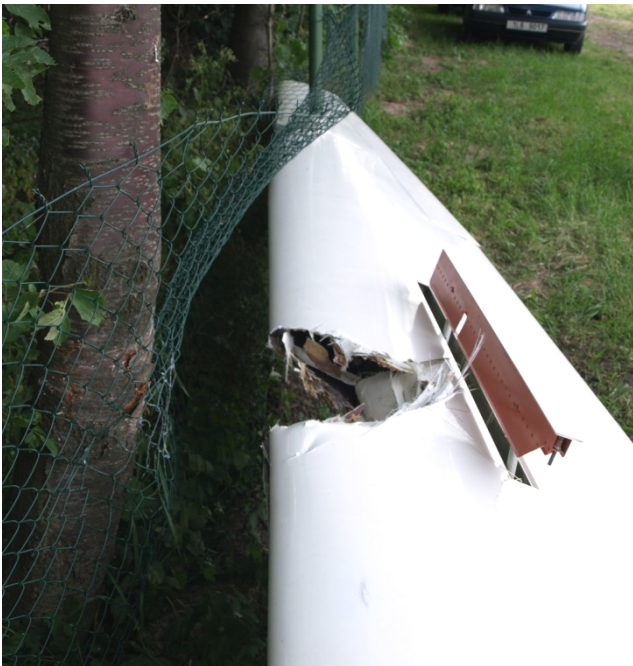
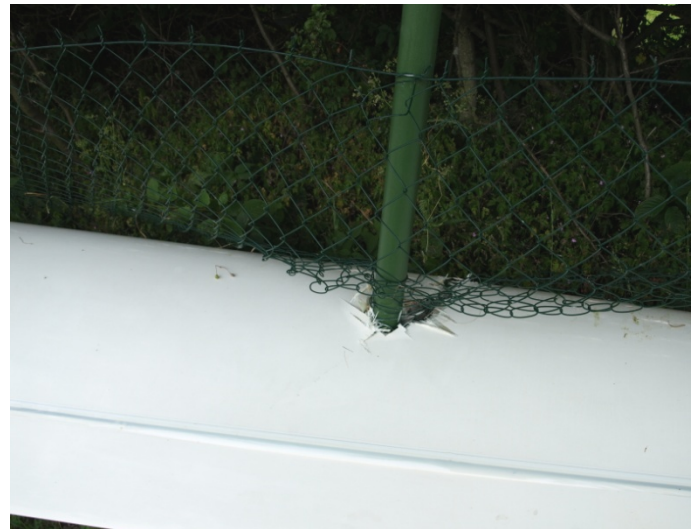
Destrukce náběžné hrany nárazem pravé poloviny křídla do kmene stromu a sloupku plotu

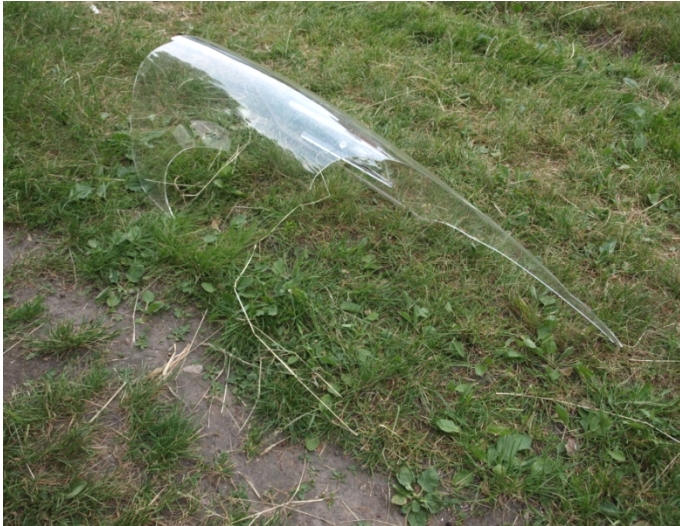
Rozbitý překryt pilotní kabiny - část

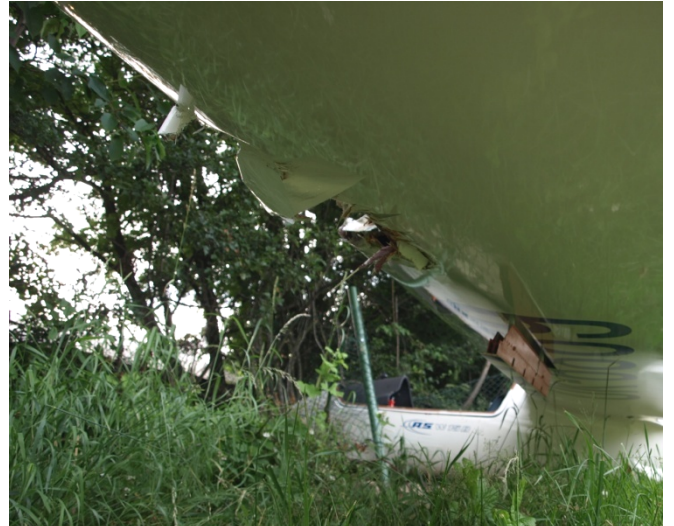
Stav spodní strany levé poloviny křídla

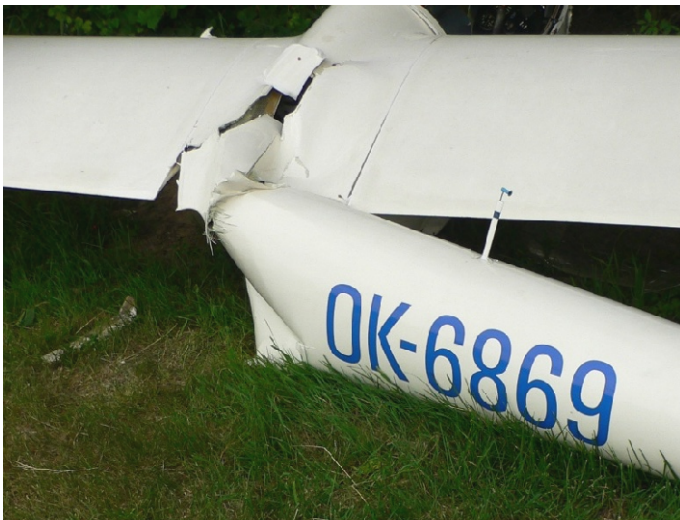
Zlomení trupu za odtokovou hranou křídla

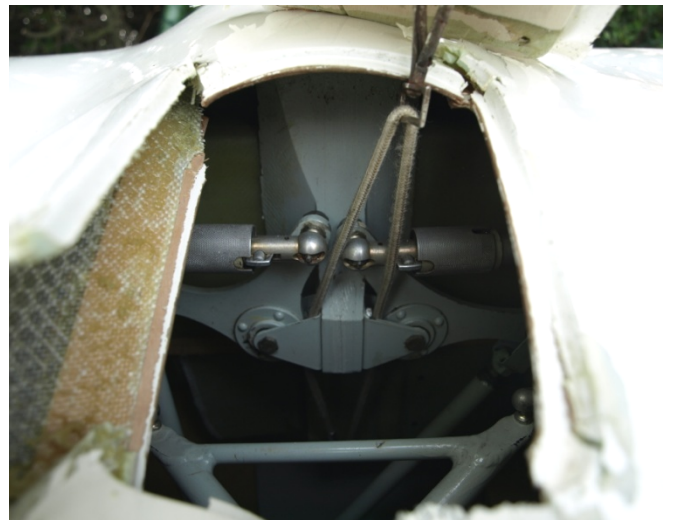
Napojení táhel příčného řízení

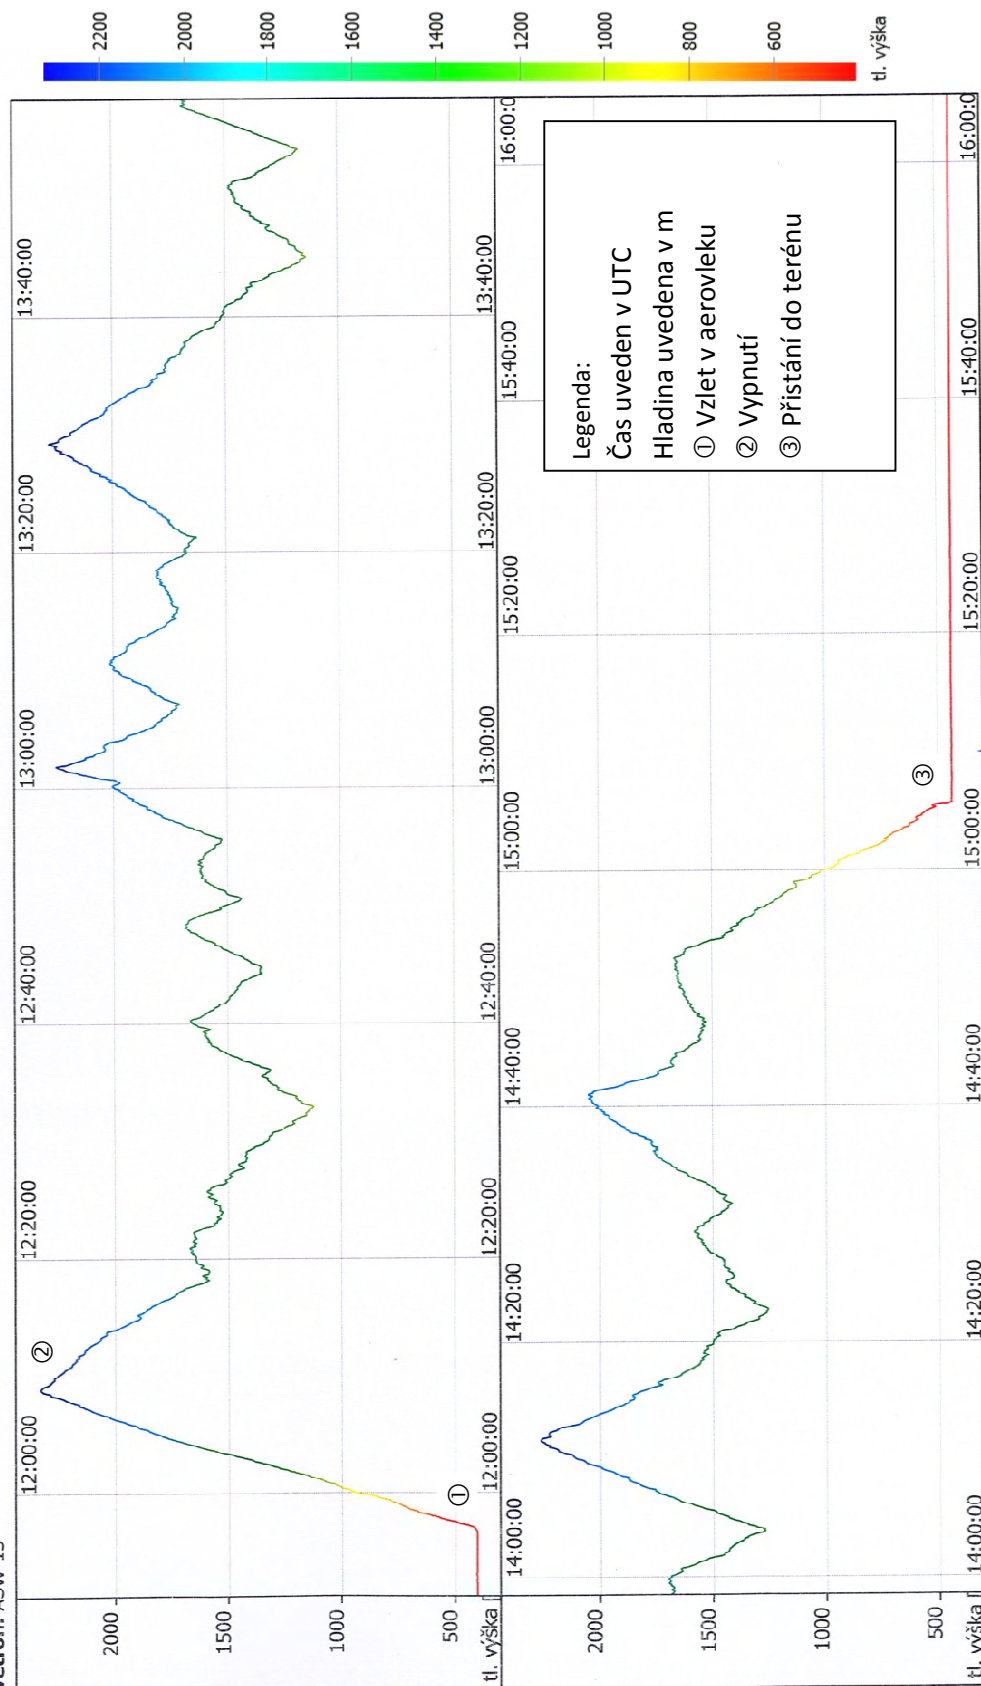
## Záznam – barogram letu

Na palubě kluzáku byl letový zapisovač GNSS. Vzhledem k vadnému kabelu připojení bylo možné využít k rozboru letu pouze záznam barometrické výšky a vertikální rychlosti. Záznam je v příloze č. 2. V době od 14:53 do 15:06 kluzák stále klesal.
