ÚSTAV PRO ODBORNÉ ZJIŠŤOVÁNÍ  
PŘÍČIN LETECKÝCH NEHOD  
Beranových 130  
199 01 PRAHA 99

CZ-10-144

# ZÁVĚREČNÁ ZPRÁVA

**o odborném zjišťování příčin letecké nehody  
letounu Cessna 150M poznávací značky OK-WWW  
u Javorníku  
dne 13. 5. 2010**

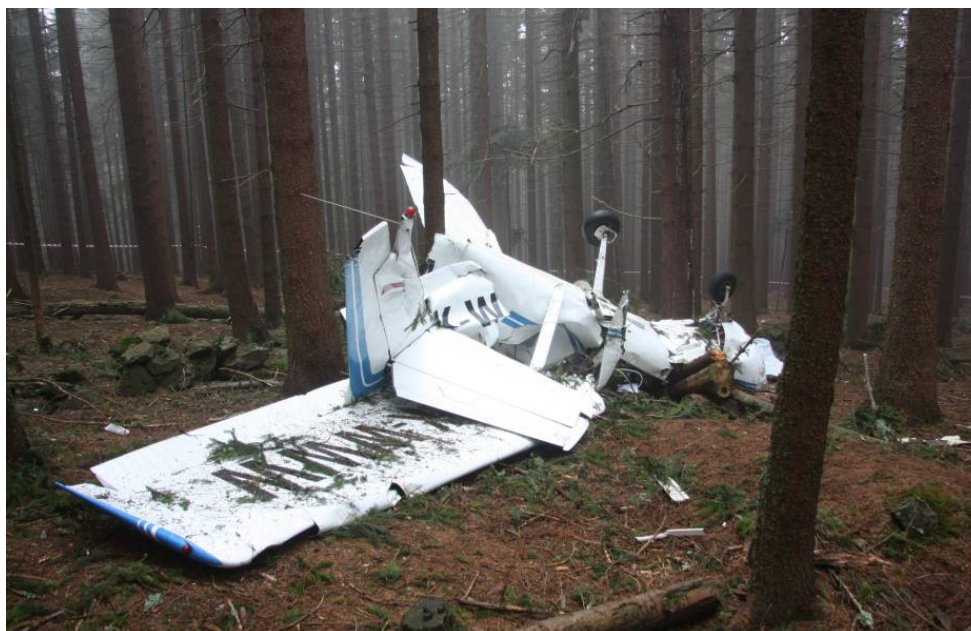
Letadlo narazilo do stromů v hustě zalesněném terénu, 33 ft pod úrovní vrcholu kopce Javorník o nadmořské výšce 3 496 ft. Trosky letadla pak dopadly na zem v převrácené poloze. Místo dopadu trosky letadla se nacházelo v poloze N 49°8'14,8", E 13°39' 6,3", obrázek č. 3, ve vzdálenosti 110 m od poslední zobrazené multiradarové informace letu a 162 m od objektu rozhledny na vrcholu kopce.

Obr. 3 Místo letecké nehody letounu Cessna 150M OK-WWW

Letoun narazil nejprve do kmene jehličnatého stromu 27,5 m před místem letecké nehody na mírném svahu zalesněného vrcholu Javorník. Trosky se nacházely 162 m od objektu rozhledny na vrcholu a asi 10 m pod úrovní vrcholu kopce. Místo dopadu letounu bylo v zalesněném terénu se vzrostlými smrkami o výšce cca 25 -30 m.

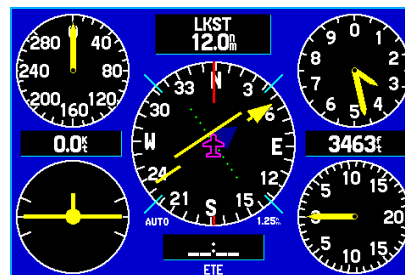
- a) poslední údaj výšky je 3 463 ft GPS ALT,
- b) volba navigace „Go-to“ je do Strakonice – LKST,
- c) kurz trati DTK je 055°,
- d) poloha letadla je vpravo od zvolené trati,
- e) poslední záznam směru pohybu letadla je 358°,
- f) vzdálenost do LKST z místa poslední polohy GPS END je 12 NM.

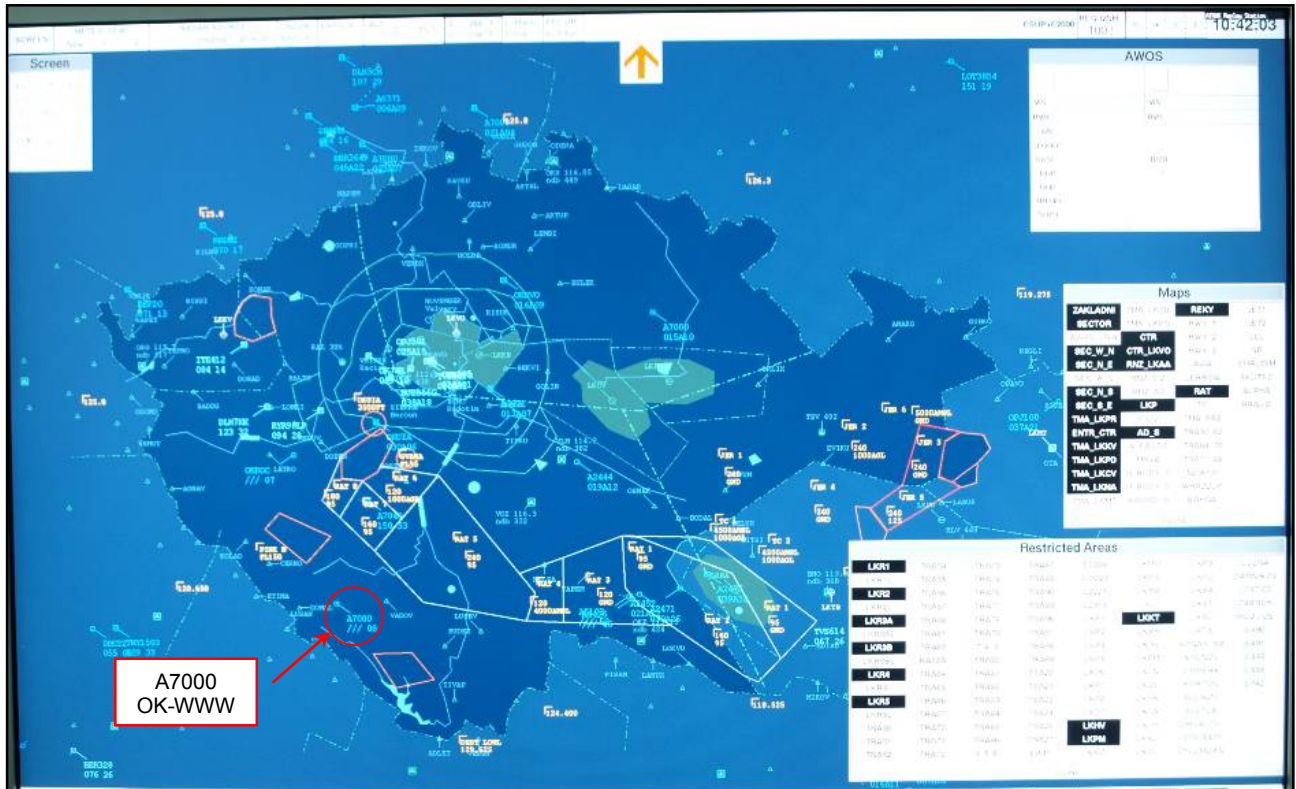
Okolnost, že na přehledovém zobrazení FID není zobrazena topografická situace, kladla na postup FID zvýšené nároky. Přehledové zobrazení v době před poskytováním navigační pomoci je na obrázku č. 5.

Obr. 5 Přehledové zobrazení na pracovišti FID

- 4.1.1 Posoudit možnost zajištění elektronické topografické reference k aktuální poloze letadla na pracovišti FID.
- 4.1.2 Doplnit informační systém o doporučené postupy pro nouzové a nenadálé situace s cílem poskytnout co nejvyšší pomoc neřízenému letu v nouzi v prostoru tříd G a E v sektoru Čechy.
- 4.1.3 Zavést systém nahrávání „background noise“ i pro FIC Praha a pracoviště SC, WS a SCA ACC Praha.

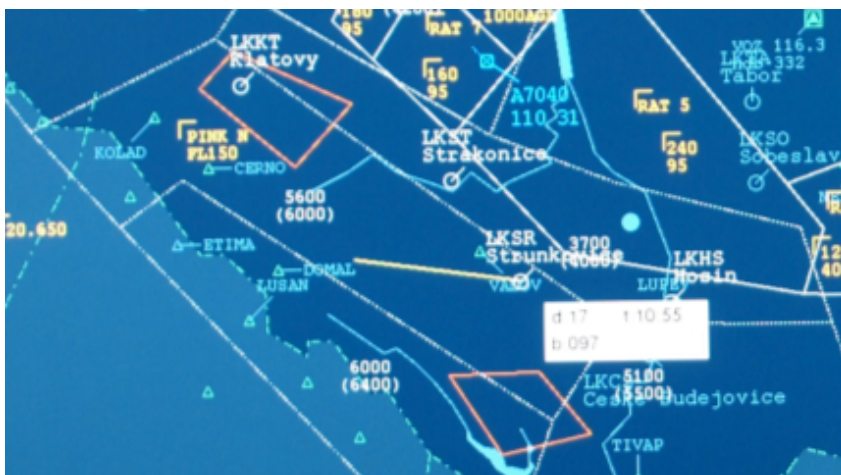
- nejprve aktivoval radarovou mapu letišť,
- pak omylem použil měřicí vektor k LKSR místo k LKST, obrázek č. 6,
- zjistil z aktivované radarové mapy v daném prostoru MRVA – 5 600 ft AMSL,

Obr. 6 Detail z 10:42:45 - měřící vektor k LKSR, zobrazení MRVA

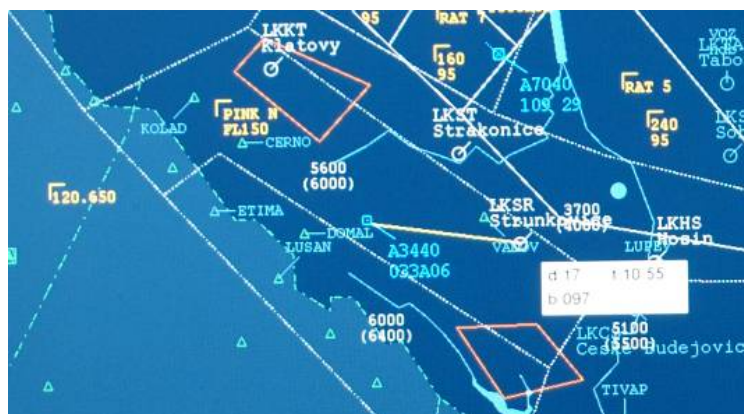
Symbol letu s nastaveným kódem A3440 se zapnutým módem C byl zobrazen v 10:43:28 s informací o hladině 3 300 ft AMSL, vztažené ke QNH 1 003 hPa, obrázek č. 7. Rozpor mezi hladinou zobrazenou v módu C odpovídáče SSR 033A a hladinou oznámenou pilotkou „já mám výšku čtyry a půl“ FID nezaregistroval.

Obr. 7 Detail z 10:43:28, let A3440

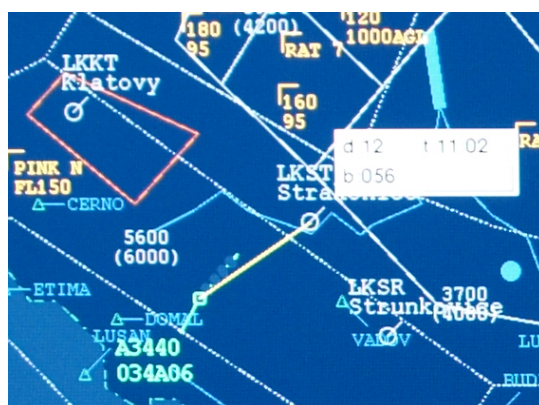
Jak FID uvedl, když pozoroval změnu směru letu vlevo, zjistil, že omylem měřicí vektor použil k LKSR. V 10:51:14 vyslal instrukci „...*OKWWW čekejte*“ a podle radarového záznamu pak použil měřicí vektor na LKST. Situace v 10:51:30 je na obrázku č. 10.

Obr. 10 Detail z 10:51:30, A3440 v kurzu 040°, měřící vektor k LKST

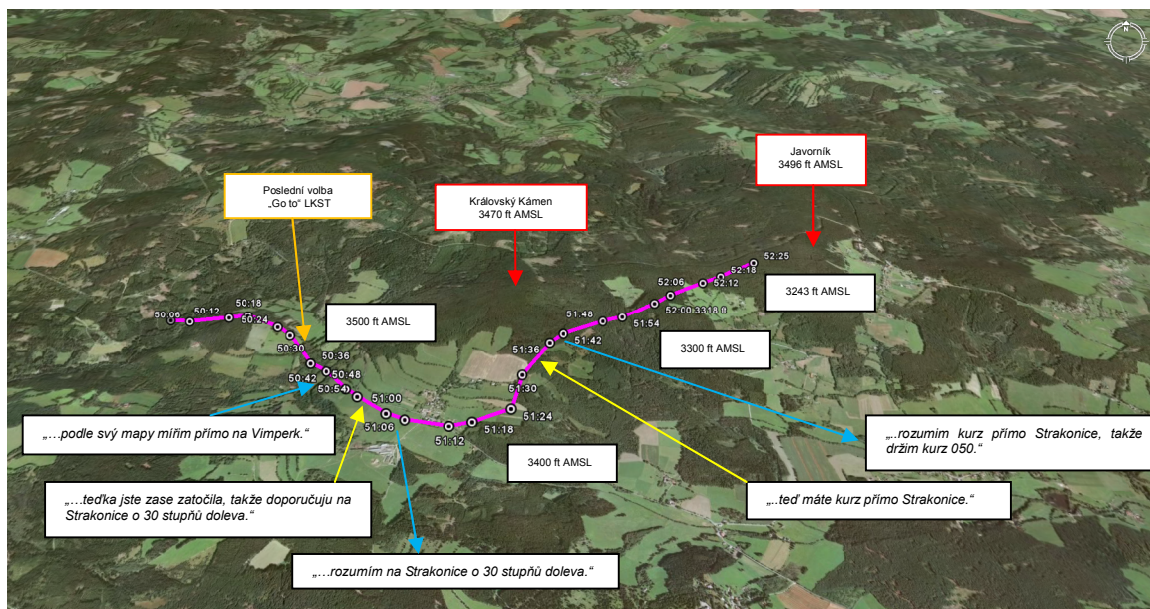
Poslední zprávu pilotka vyslala, když letadlo bylo velmi blízko před místem nárazu a normální způsob potvrzení naznačoval, že si s velkou pravděpodobností nebyla vědoma hrozícího nebezpečí. Záznam radaru ukázal, že letadlo během poslední opravy do kurzu letu 050° k LKST v 10:51:48 sklesalo do hladiny 3 318 ft AMSL a pak v 10:52:13 až do hladiny 3 243 ft AMSL, pod úroveň vrcholu Javorníku. Schéma posledního úseku letu je na obrázku č.12.

Obr. 12 Schéma posledního úseku letu

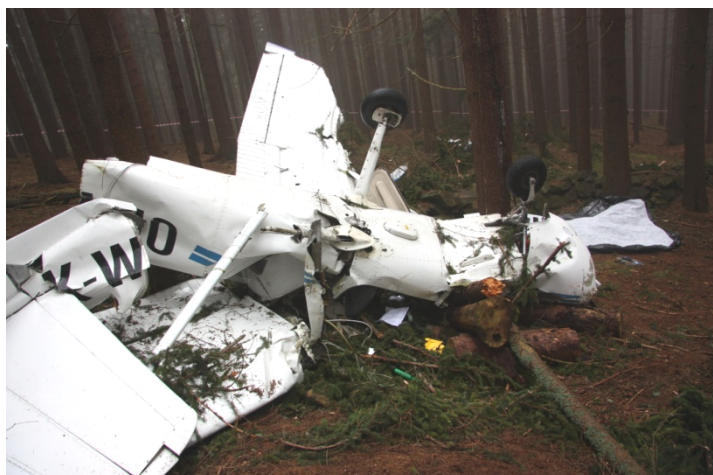
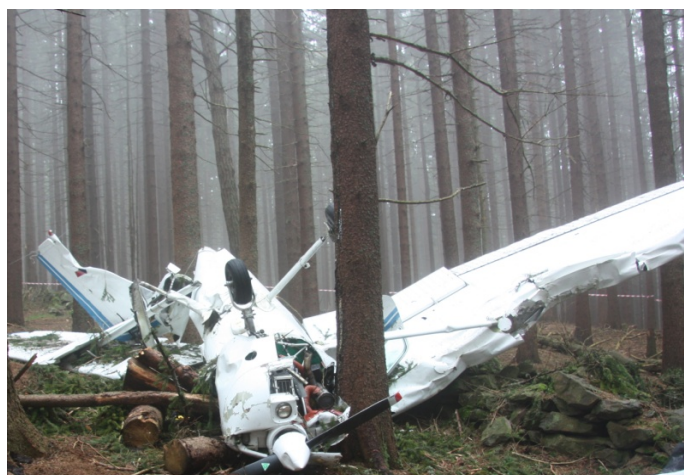
Celkový pohled na trosky letounu

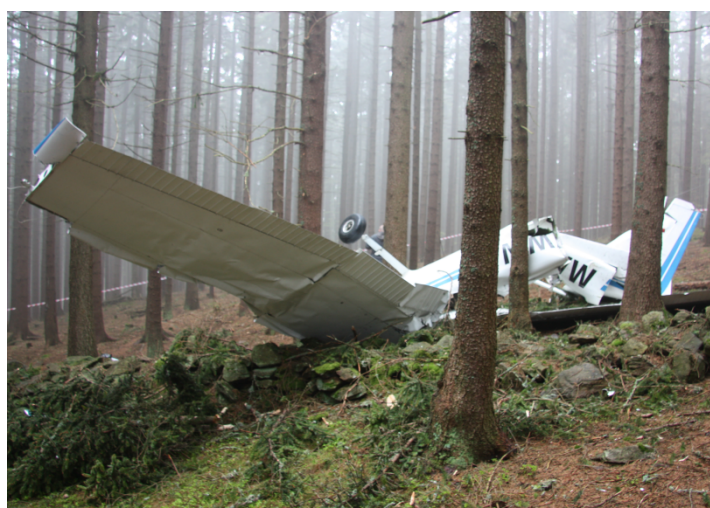
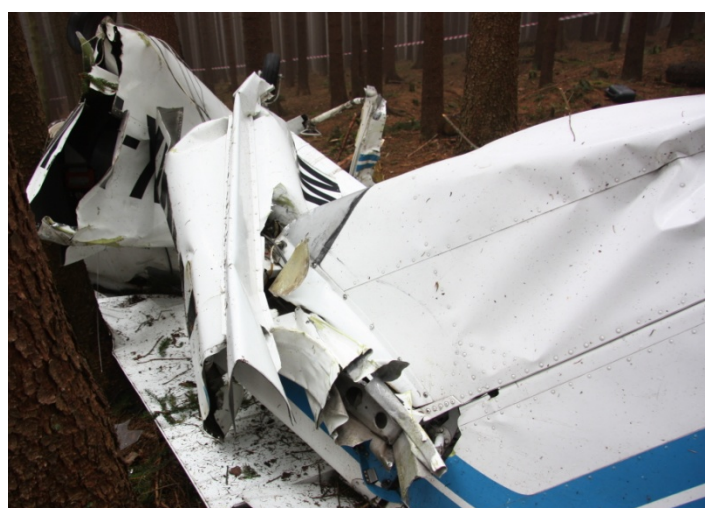
Destrukce zádi letounu a levé poloviny VOP

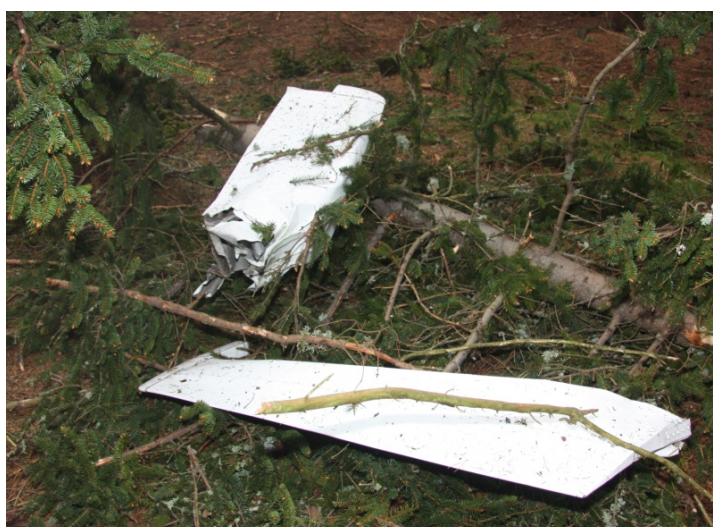
Odtržená levá polovina stabilizátoru a výškového kormidla

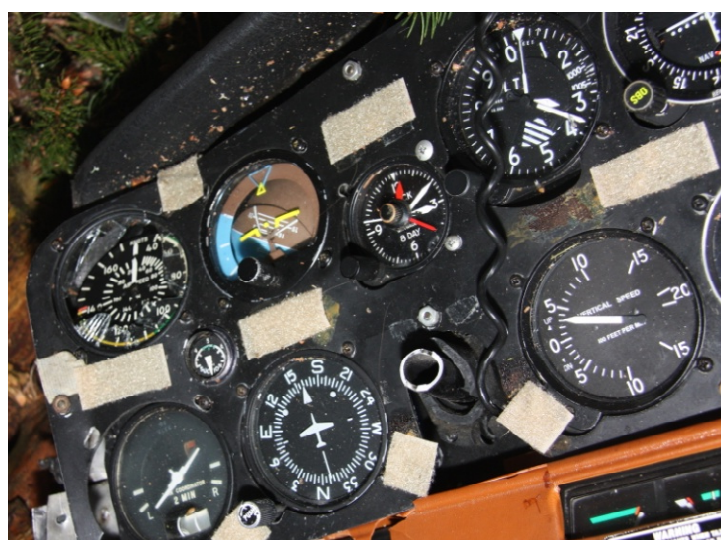
Stav palubních přístrojů na místě letecké nehody
