# **ZÁVĚREČNÁ ZPRÁVA**

**o odborném zjišťování příčin parašutistické nehody  
na letišti Klatovy dne 21. června 2016**

Praha  
Listopad 2016

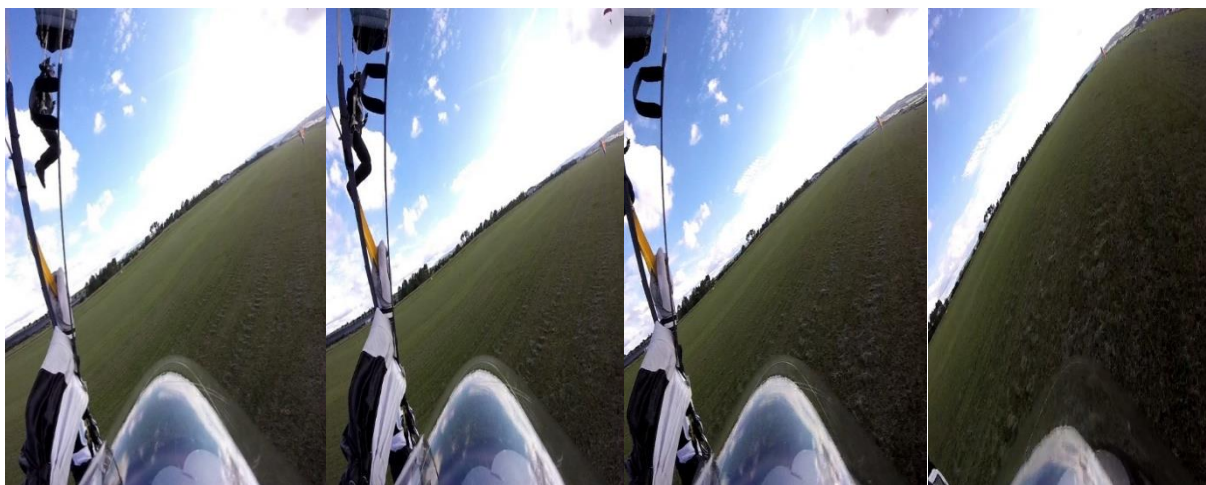
Obr. 1: Poslední 4 snímky před nárazem do země

Druhý videozáznam byl pořízen outdoorovou kamerou, kterou měla parašutistka umístěnou na vlastní přilbě. Záznam byl podrobně prozkoumán a kritické pasáže filmu byly transformovány na jednotlivé snímky tak, že ze záběru trvajícího 1 sec bylo vytvořeno 30 snímků v postupném časovém sledu. Z takto zpracovaného záznamu je zřejmé, že parašutistka poslední 3 sec před nárazem do země nepřetržitě pozorovala parašutistu letícího po jejím levém boku a na jednotlivých snímcích je patrná i poloha řídicích poutek mírně nad úrovní ramen. Záznam kamery za letu končí posledním snímkem zobrazeným na obrázku č. 1.

Na jednotlivých snímcích zpomaleného záběru je patrné, že parašutistka krátce před nárazem do země otočila hlavu směrem doleva nahoru a sledovala parašutistu, který letěl po její levé straně s mírným převýšením. Tímto přenesením pohledu zcela ztratila pojem o aktuální výšce nad zemí, kterou si pravděpodobně neuvědomovala ani podvědomě, protože řídicí poutka zůstala po celou dobu v poloze mírně nad úrovní ramen. Tím lze objasnit, proč parašutistka neprovedla v klesání podrovnání padáku, kdy po prvotním kontaktu dolních končetin s terénem vlivem setrvačnosti pohybu těla a padáku, následoval náraz hlavy do země.

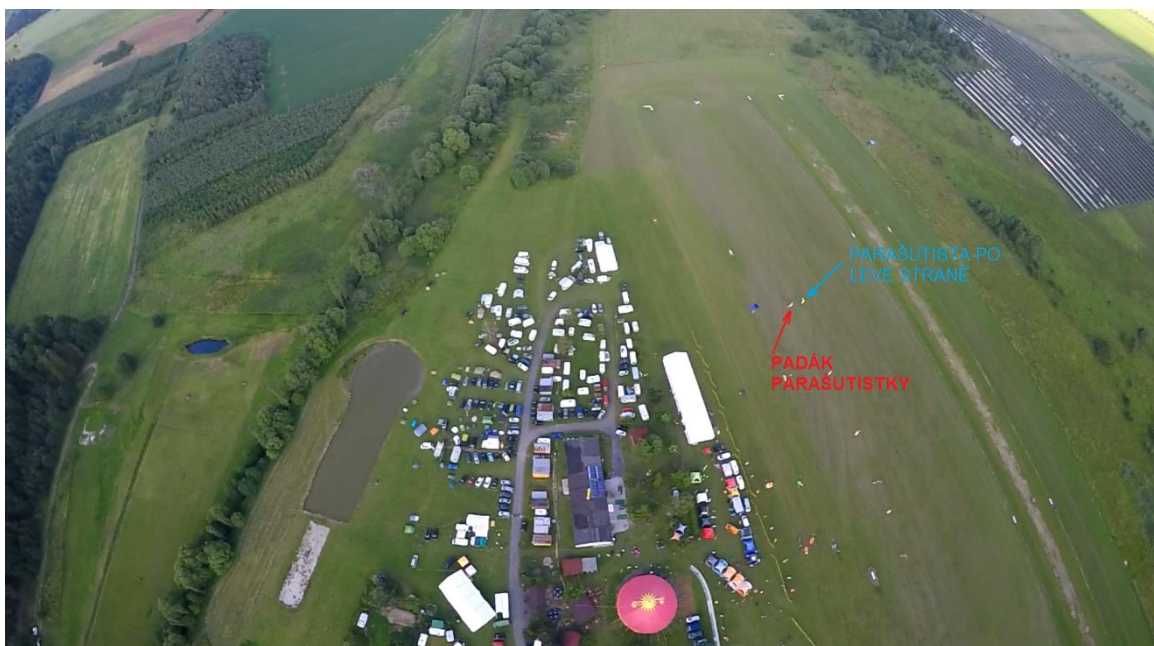
Obr. 2: Místo dopadu parašutistky

Parašutistka tvrdě přistála na travnatý povrch RWY 27R, která byla určena jako doskoková plocha, na místo, které bylo vzdáleno cca 200 m od prahových značek RWY 27R a cca 28 m od pravého okraje dráhy. Přesná poloha dopadu je uvedena v následující tabulce.
