# ZÁVĚREČNÁ ZPRÁVA

**o odborném zjišťování příčin vážného incidentu  
letounu L 200D poznávací značky OK-RMA  
Křešice  
20. 4. 2016**

Praha  
červenec 2016

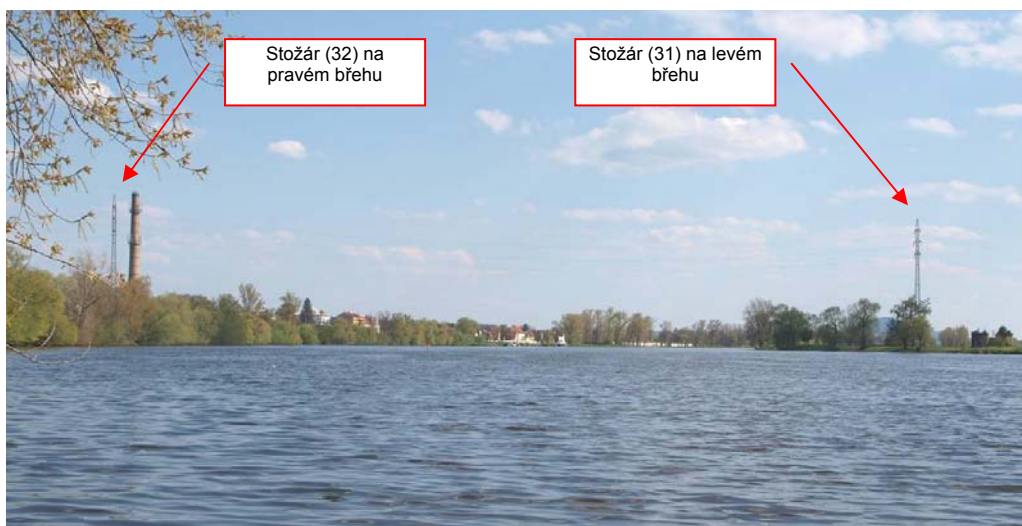
Místo vážného incidentu bylo v katastru obce Křešice. Letoun narazil do horních fázových vodičů elektrického nadzemního vedení 2 x 22 kV (EC VN 109 860 a EC VN 104 481) v přechodu přes řeku Labe (dále jen „vedení“), v poloze mezi stožárem (32) stojícím ve vzdálenosti 20 m od pravého břehu a 5 m od pozemní komunikace č. II/261 (v poloze 50°31'04,04" N a 14°13'16,57" E) a stožárem (31) stojícím ve vzdálenosti 13 m od levého břehu (v poloze 50°30' 59,56" N a 14°13' 06,84" E) viz obrázek č. 1.

Obrázek č. 1 Pohled ve směru letu na vedení na stožárech na pravém (32) a levém břehu (31).

V 15:50 byly na místě události denní světelné podmínky a dohlednost nad 10 km v místě nárazu do vodičů odpovídala VMC. Oba stožáry výrazně převyšují okolní trvalý porost na obou březích řeky Labe. Výraznou dominantou na levém břehu je zejména stožár (31), viz obrázek č. 1.

ÚZPLN doporučuje aby ÚCL posoudil v rámci letecko-provozní studie, zda vedení vedoucí přes řeku Labe a pozemní komunikaci č. II/261 může vytvářet nebezpečí pro letadla a vhodnost jeho označení.

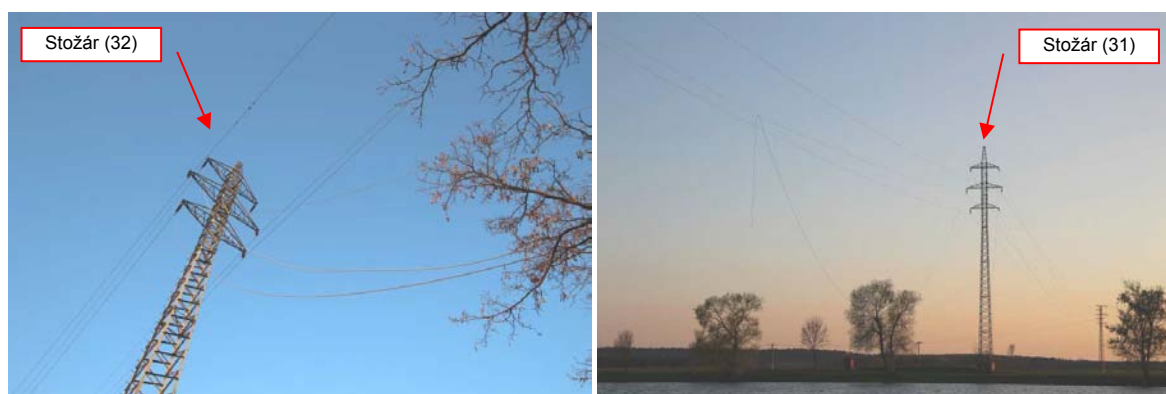
Náraz letounu způsobil přetržení vodičů horního vedení. Z izolátorových závěsů horní konzoly stožáru (32) visely fázové vodiče dolů, byly prověšené nad komunikací, levý vodič směřoval do toku řeky, pravý vodič byl prověšený na vodičích napjatých ze střední konzoly na druhý stožár a jeho přetržený konec visel dolů nad hladinu toku. Vodič na levé straně spodní konzoly byl zavěšený na izolátoru a prověšený směřoval do

vody. Vodič na pravé straně dolní konzoly byl napjatý směrem na druhý stožár, viz obrázek č. 2.

Lanové vodiče typu AIFe 110 tvořilo vnitřní ocelové jádro (7 /  $\varnothing$  2,0 mm), okolo kterého byly navinuty hliníkové dráty (28 /  $\varnothing$  2,2 mm) pláště. Na koncích vodičů horního vedení byly konce roztřepené a na koncích vedení ze sloupu (31) byly patrné stopy modré barvy. Na koncích vodiče dolního vedení byl hliník lehce natavený. Horní lanové vodiče vedení nejsou a nebyly nijak označeny. Předmětné vedení není vyznačeno na letecké mapě 1:500 000.

Obrázek č. 2 Přetržené vodiče horního vedení na stožárech na pravém (32) a levém břehu (31).

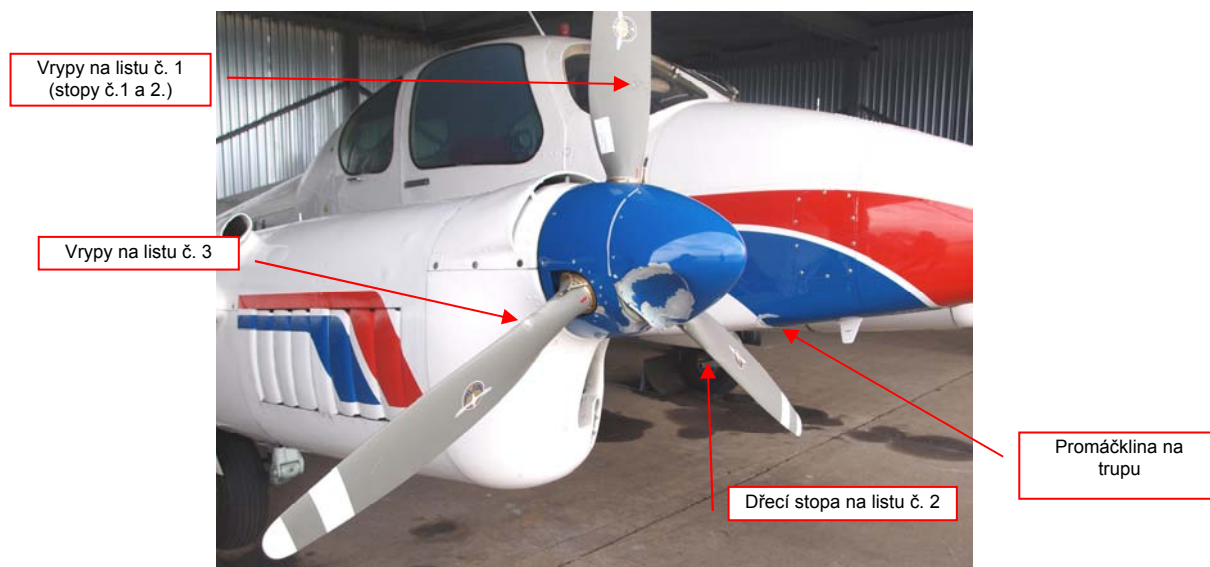
Při ohledání letounu Policií ČR bylo na LKPC zjištěno, že na letounu L 200D, poznávací značky OK-RMA je poškozen přední kryt a všechny tři listy pravé vrtule V 506 a potah trupu na spodní části. K poškození křídla a ocasních ploch nedošlo.

Přední kryt pravé vrtule V 506 byl ve své dolní části promáčkнутý. Barva na krytu byla popraskaná. Z místa promáčknutí byla zajištěna stopa č. 3 - šupinky modré barvy.

Obrázek č. 4 Stopy srážky na letounu

Při ohledání byl dokumentován stav letounu, zejména poškození vrtule na pravém motoru a na spodní pravé straně trupu. Předmětný stav byl s vysokou pravděpodobností důsledkem toho, že letoun v mírném náklonu narazil vrtulovým krytem a listy vrtule pravého motoru do fázových vodičů horního vedení. Následkem toho se kryt vrtule a potah trupu deformoval a poškodily listy vrtule.

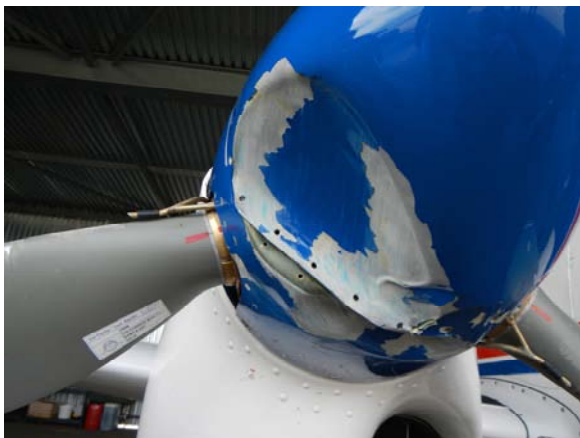
Detail poškození krytu vrtule

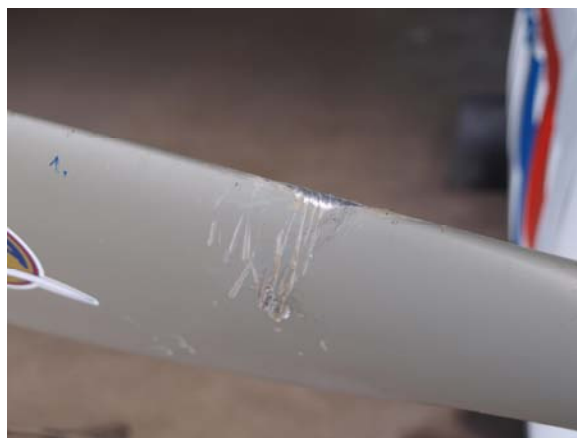
List č. 1 byl poškozen v místě cca 150 - 200 mm od kořene. List č. 2 byl poškozen v místě cca 150 - 200 mm od kořene. List č. 3 byl poškozen v místě cca 150 - 200 mm od kořene. Poškození letounu jsou dokumentována na fotografiích v příloze 3.

Detail poškození listu vrtule č. 1

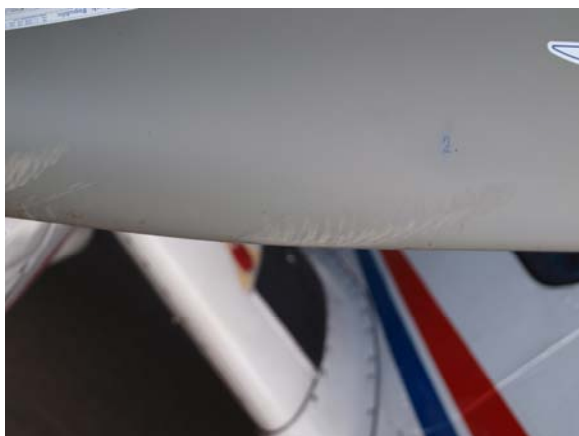
Detail stop na listu vrtule č. 2

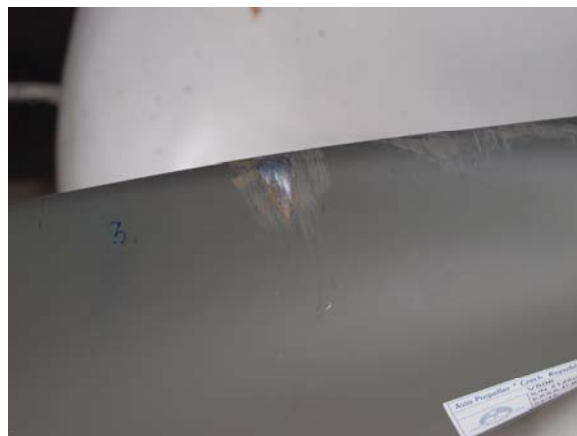
Detail poškození listu vrtule č. 3

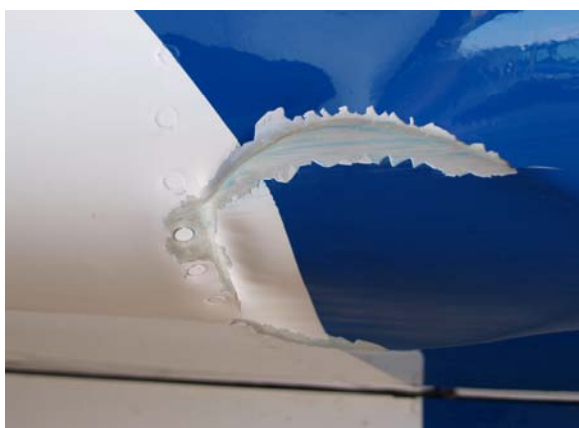
Promáčknutí trupu
