# **ZÁVĚREČNÁ ZPRÁVA**

**o odborném zjišťování příčin vážného incidentu motorizovaného  
kluzáku L-13SW poznávací značky OK-6114  
u obce Lískovice dne 15.10.2011**

Praha  
Březen 2012

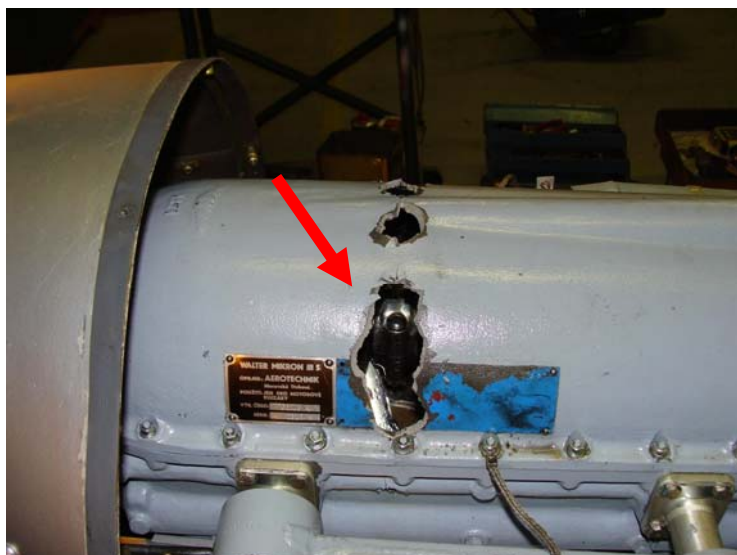
Na palubě nebylo žádné zařízení, jehož záznam by bylo možné využít k rozboru letu. Při technické prohlídce bylo zjištěno proražení skříně motoru Mikron III S a dalším zkoumáním bylo zjištěno, že došlo k prasknutí ojnice a utržení pístu druhého válce motoru. Došlo také k poškození vačkového hřídele. Vnitřní prostor motoru byl pokryt olejovým filmem a v záhybech skříně se nacházely úlomky materiálu ojnice. Kontrolou dokumentace bylo zjištěno, že defektní ojnice nepodléhala režimu defektoskopické kontroly rentgenem (motor série „S“). Vzhledem k rozsahu poškození motoru je událost kvalifikována jako vážný incident.

Proražení skříně motoru

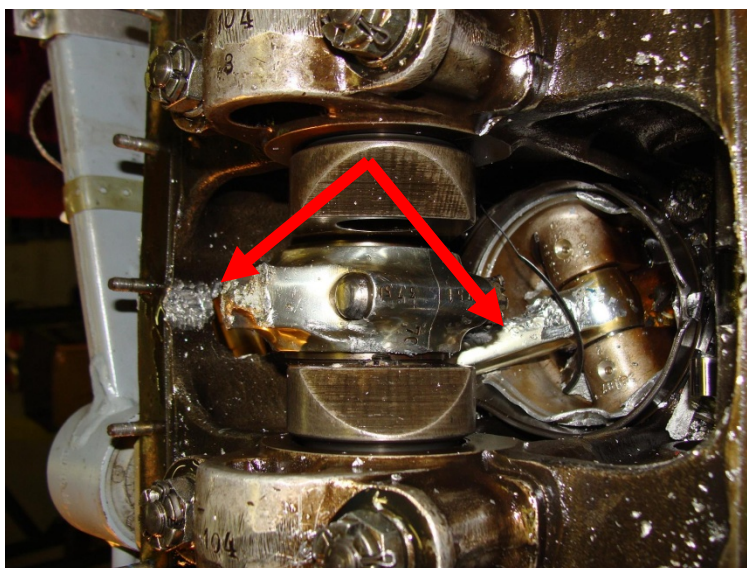
Poškození ojnice a utržený píst 2. válce motoru

- pilot byl způsobilý k letu,
- letoun měl platné OLZ a během předchozího provozu se na něm nevyskytly žádné závady,
- pilot po vysazení motoru přistál bez poškození letounu,
- poškození motoru vzniklo v důsledku rozvoje skryté vady ojnice v provozu,
- motor nepodléhal režimu defektoskopické kontroly.

Příčinou vážného incidentu bylo vysazení motoru v důsledku poruchy ojnice motoru.
