# ZÁVĚREČNÁ ZPRÁVA

**o odborném zjišťování příčin letecké nehody  
kluzáku L-13A  
poznávací značky OK-0913  
na letišti Jičín  
dne 31. května 2014**

Praha  
říjen 2014

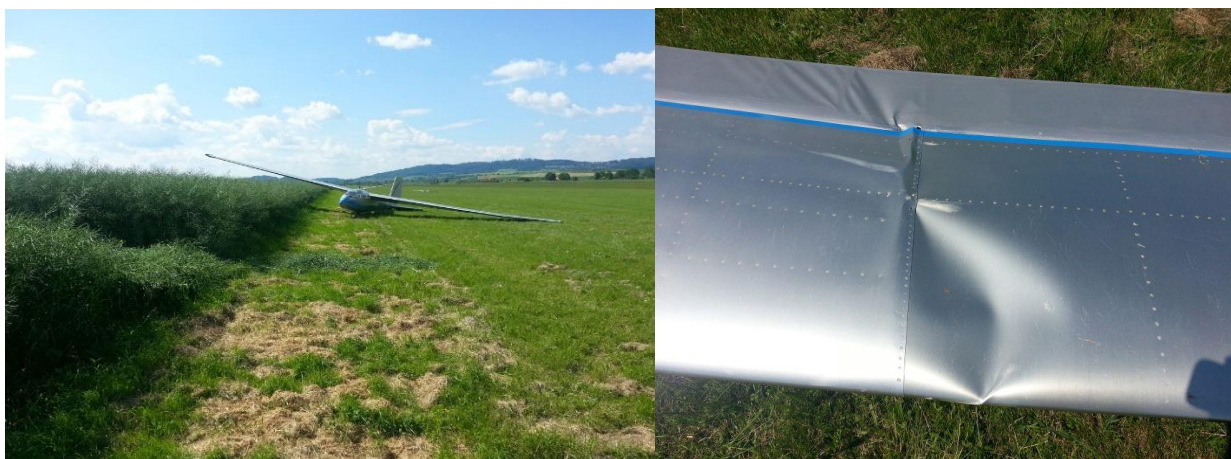
Místo tvrdého přistání se nacházelo na pravém okraji travnatého předpolí RWY 12 LKJC. Náraz kluzáku do země způsobil zlomení levé poloviny křídla ve vzdálenosti cca 1 m od okrajového oblouku. Dále došlo k deformaci a vzniku trhlin na spodním potahu trupu v místě hlavního podvozku.

Veškerá poškození kluzáku byla způsobena reakcí na tvrdý náraz kluzáku do země. Kluzák nemůže být uvolněn do dalšího provozu bez opravy u výrobce.
