# ZÁVĚREČNÁ ZPRÁVA

**o odborném zjišťování příčin letecké nehody  
kluzáku L-23 Super Blaník, poznávací značky OK-5525,  
na letišti Kyjov, dne 18. června 2016**

Praha  
červenec 2016

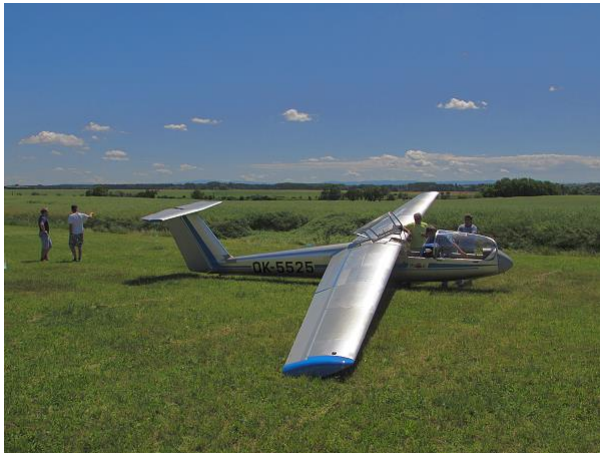
Místo letecké nehody se nacházelo na poli se vzrostlou řepkou olejnou cca 20 m před udržovanou plochou letiště, cca 45 m od THR RWY 33. Kluzák po dopadu odskočil a dopadl na letištní plochu.

*Obr. č. 1: Místo přistání*  
Pohled proti směru přiblížení

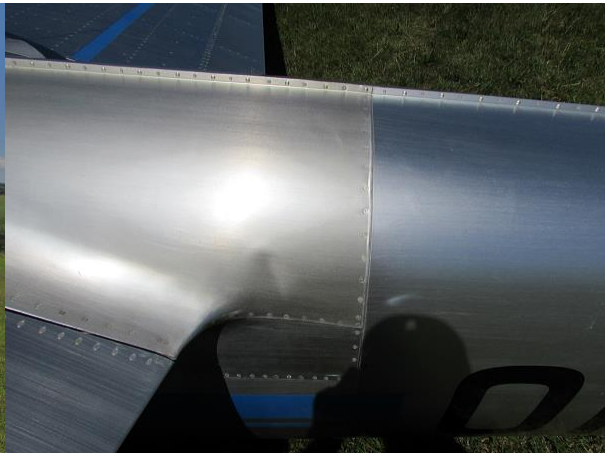
Při letecké nehodě došlo ke zvlnění potahu trupu a centroplánu a poškození hlavního i zádového podvozku.

*Obr. č. 2: Poškození kluzáku*

Veškerá poškození kluzáku byla způsobena nárazem do země. Kluzák nemohl být uvolněn do dalšího provozu bez opravy u výrobce.
