Čj. CZ 12-067

# ZÁVĚREČNÁ ZPRÁVA

**o odborném zjišťování příčin letecké nehody  
kluzáku typu K 7, poznávací značky OK-1628  
na letišti Polička dne 9.4.2012**

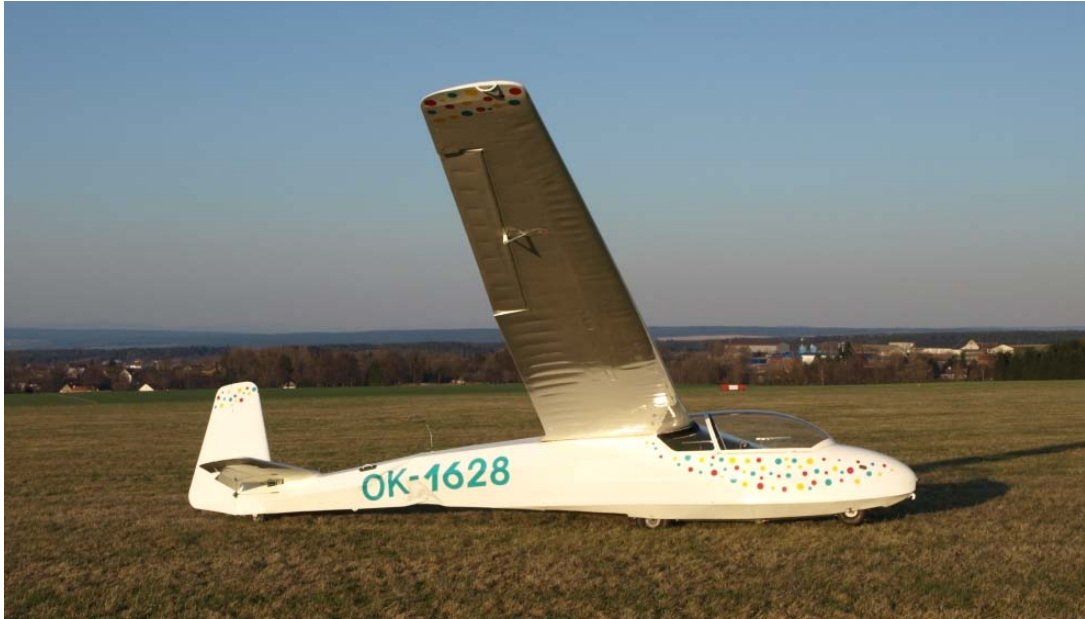
Po dosednutí byl kluzák viditelně poškozen. Prohlídkou bylo zjištěno naražení úchyty kola hlavního podvozku. Zadní část příhradové konstrukce trupu byla vychýlena cca 10° vpravo od podélné osy se zjevnou deformací prvků konstrukce. Plátěný potah na levé straně trupu byl roztržen v délce 1,20 m. Ostatní části kluzáku nebyly viditelně poškozeny. Vzhledem k poškození konstrukce trupu je událost kvalifikována jako letecká nehoda.

Kluzák po nehodě

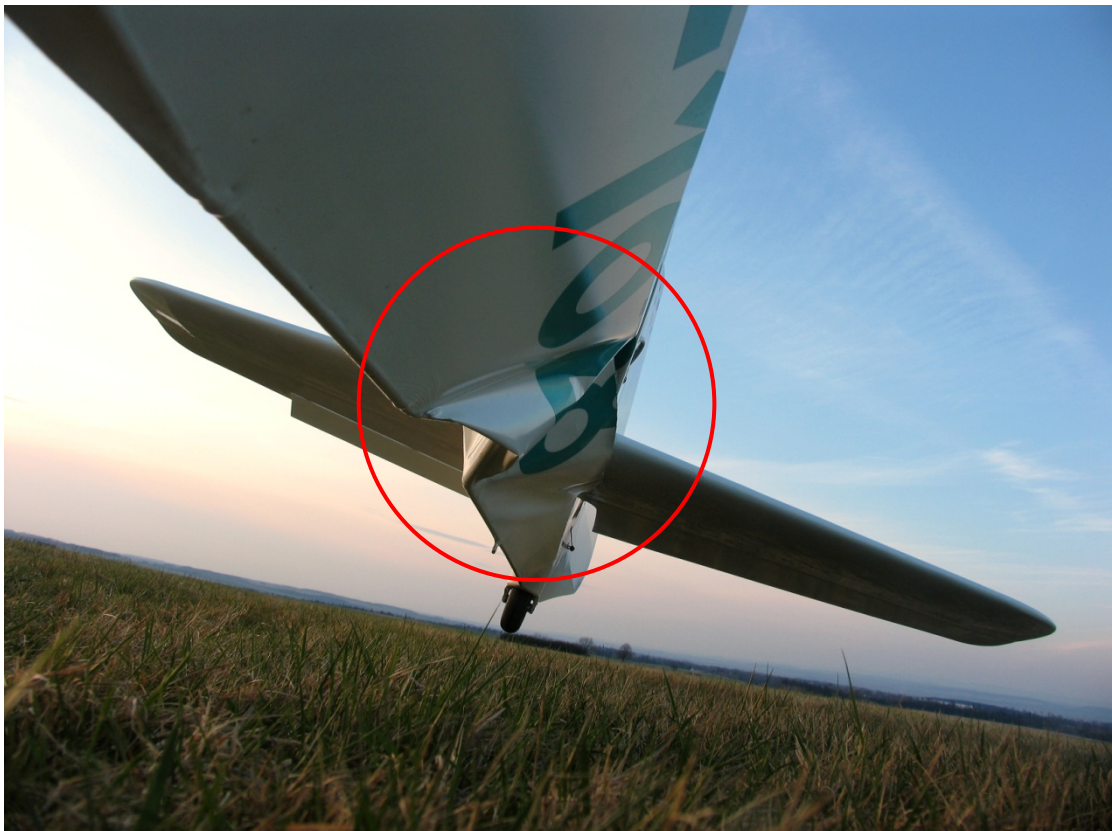
Poškození trupu

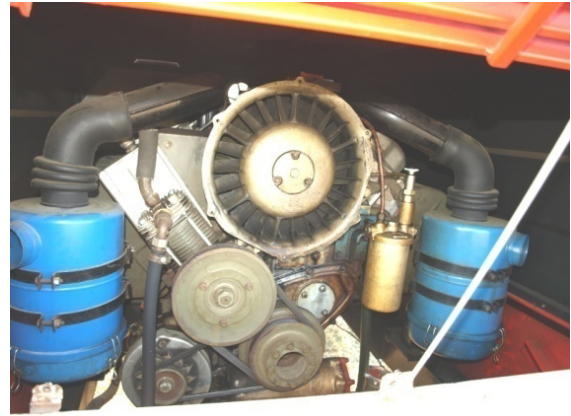
motor navijáku

Na navijáku byly vykonány předepsané údržbové práce dne 30.3.2012. O provozu navijáku a jeho údržbě byla vedena záznamová dokumentace. Dne 9.4.2012 bylo na pravém laně provedeno 13 vzletů a na levém 12 vzletů. Podle výpovědi obsluhujícího navijákáře nedošlo ke ztrátě výkonu motoru navijáku náhle, ale postupně v průběhu několika vteřin.

Naviják byl po nehodě zkontrolován a bylo zjištěno, že motor pohonu nelze nastartovat. Nádrž byla naplněna motorovou naftou na cca  $\frac{1}{4}$  objemu. V čističi paliva nebyly nalezeny významné úsady, které by bránily průchodu nafty skrze čistič. Páka nouzového vypnutí motoru navijáku byla v horní poloze a v této poloze byla fixována tenkou textilní šňůrou. Po několikanásobném odvzdušnění palivového systému motoru se podařilo motor nastartovat. Motor potom reagoval na pohyb ovládací páky a dosáhl normálních provozních parametrů.

Provozovateli doporučuji provést technickou údržbu navijáku v souladu s Technickým popisem - pokyny pro provoz, údržbu a opravy navijáku Herkules H-4, se zaměřením na palivovou instalaci pohonu navijáku.
