CZ - 12 - 083

ZÁVĚREČNÁ ZPRÁVA

**o odborném zjišťování příčin vážného incidentu
letounu typu Zlín Z 226T, poznávací značky OK – MGF,
při letu dne 20.4.2012**

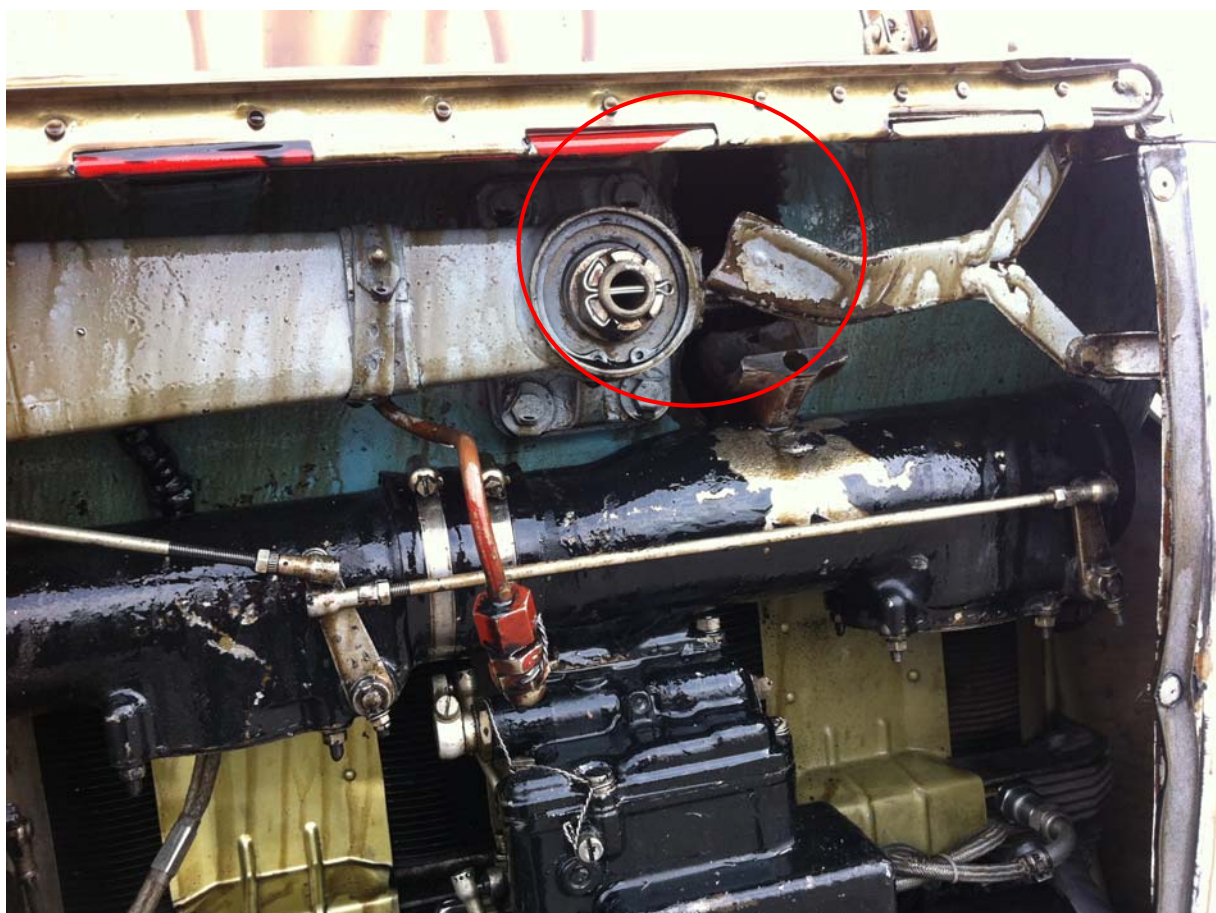
Motor letounu byl podroben technické prohlídce za účasti opravce motorů a inspektora ÚZPLN ve schválené údržbové organizaci. Byl zjištěn další rozsah poškození a zjištěna příčina vysazení motoru. Po sejmutí motorových krytů bylo zjištěno poškození přední části pravého ramene motorového lože a oboustranné proděravění bloku motoru v místě válce č. 2. V otvoru byla zaklíněna část oka ojnice válce č. 2 a po sejmutí víka motoru bylo zjištěno poškození osazení vložky válce do bloku motoru od úderu poškozené ojnice. Dále bylo ve vnitřním prostoru motoru nalezeno množství kovových úlomků pístních kroužků a ojnice. Oko ojnice přiléhající ke klikovému hřídeli bylo rozlomeno a byla zjištěna absence části šroubu s maticí stahující oko ojnice. Tato část byla nalezena ve vratném olejovém potrubí. Na povrchu rotujících a kluzných částí se nacházel olejový film. Žádná z částí nebyla tepelně degradována a na rotujících částech nebyly zjištěny stopy po zadírání. Povrch lomových ploch byl otlučen a tím bylo znemožněno jednoznačně určit charakter lomu.

Vnější poškození motoru

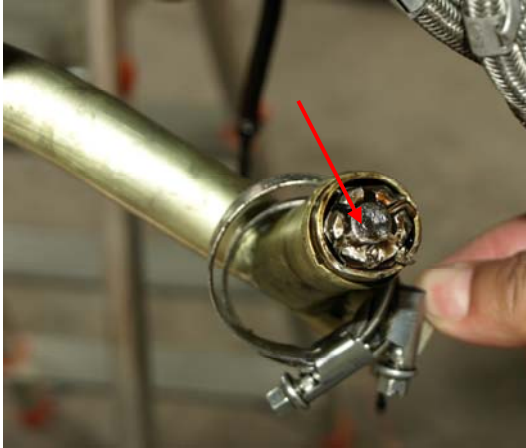
Část stahovacího šroubu s maticí v potrubí

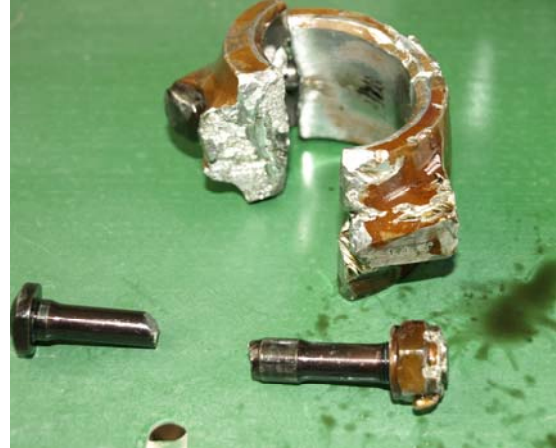
Úlomky ojnice

S ohledem na počet odpracovaných hodin, počet provedených generálních oprav a fakt, že šlo o původní motor, který byl provozně zatěžován k horní hranici technických parametrů, neboť letoun byl převážně využíván k vlečení kluzáků, lze předpokládat, že mohlo dojít k rozvoji skrytých vad materiálu vlivem únavy. Poškození lomových ploch neumožnilo jednoznačně popsat charakter lomu.

Příčinou vážného incidentu byla porucha motoru vyvolaná s největší pravděpodobností provozním opotřebením a rozvojem skryté vady materiálu oka ojnice ve válci č. 2, vlivem únavy.

- všem provozovatelům provozující stárnoucí letouny věnovat této technice náležitou péči v souladu s provozní a údržbovou příručkou.
