Čj. CZ 13-193

# **ZÁVĚREČNÁ ZPRÁVA**

**o odborném zjišťování příčin incidentu  
letounu Fokker F100, poznávací značky OE-IIB  
na letišti Kunovice dne 3. 6. 2013**

Praha  
Únor 2014

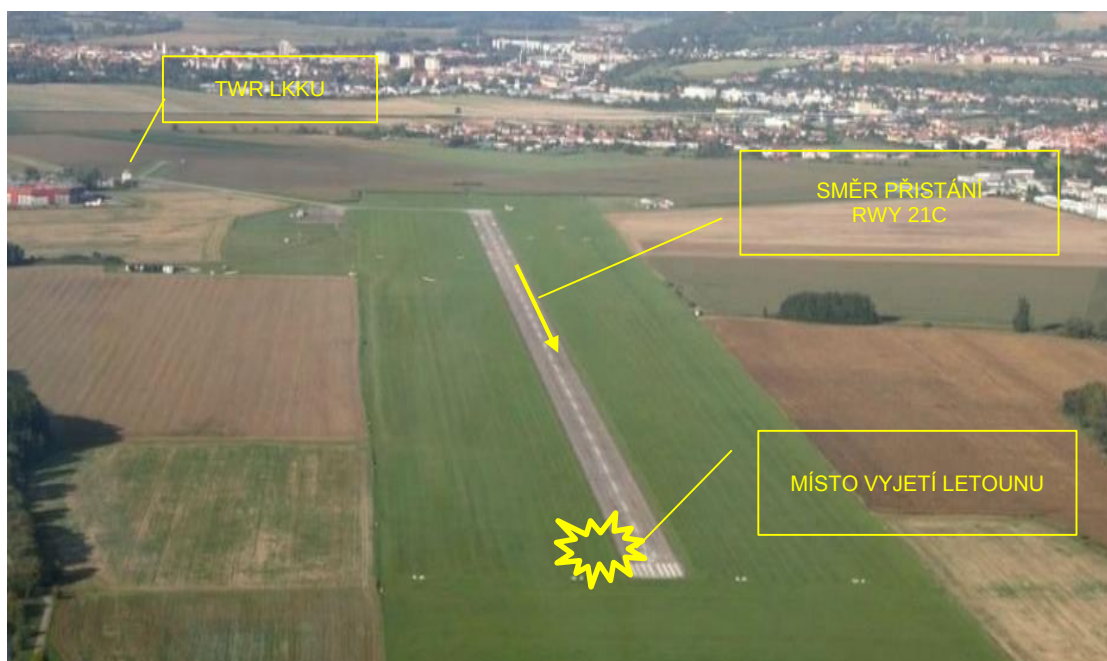
Místo incidentu se nacházelo na konci dráhy RWY 21C (dále jen dráhy) na pravé straně. Na betonovém povrchu dráhy se nenacházely žádné smykové stopy, které by bylo možné přiřadit k letadlu typu Fokker 100. Stopy odvalujících se kol předního podvozku letadla začínaly až v trávě 1,50 m od středu dráhy a s hranou konce dráhy svíraly úhel asi 10-15° a končily 16,6 m od pravého okraje dráhy. Tyto stopy byly 0,1 – 0,2 m hluboké a byly dobře čitelné až do místa zastavení letadla. Letadlo bylo vytočeno vpravo, příď směřovala do kurzu 293°. Spojnice os hlavních kol podvozku byla vzdálena 2,5 m od pravého okraje dráhy. Kola hlavního podvozku byla na okraji odvodňovacího žlabu zabořena 0,1 – 0,15 m do rozmoklého travnatého povrchu.

Situační plánek místa incidentu

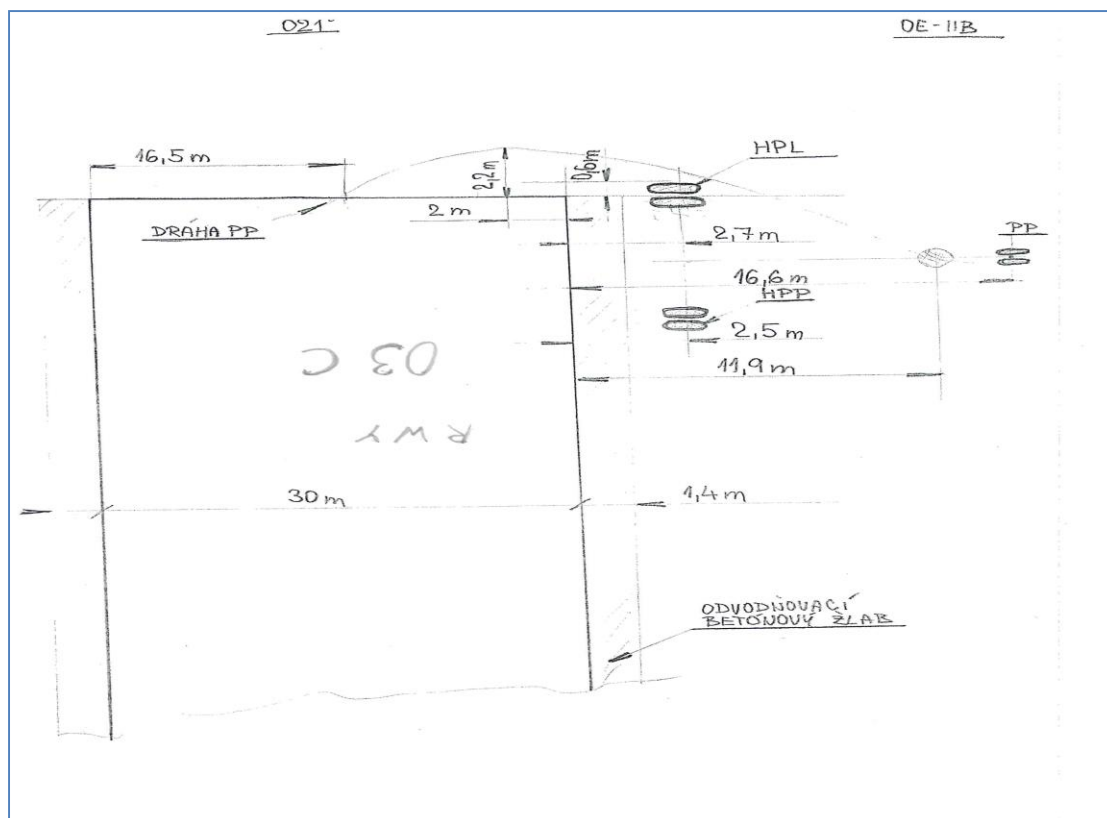
Shéma stop po zastavení letounu

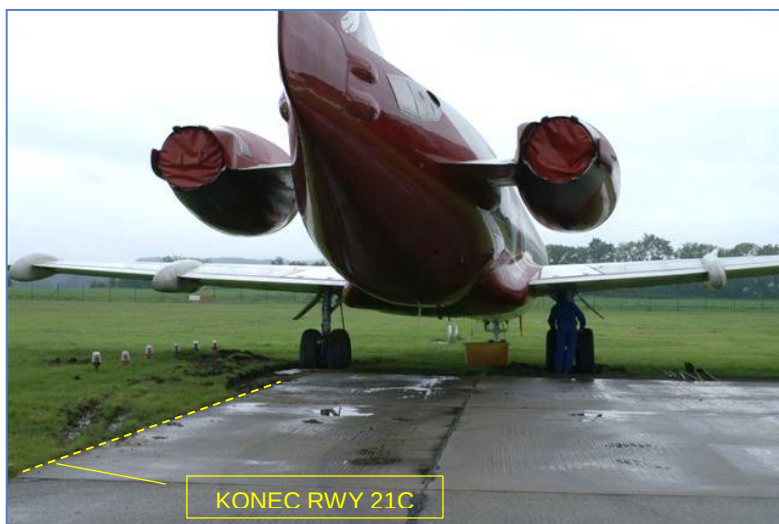
Celkový pohled na letoun po vyjetí

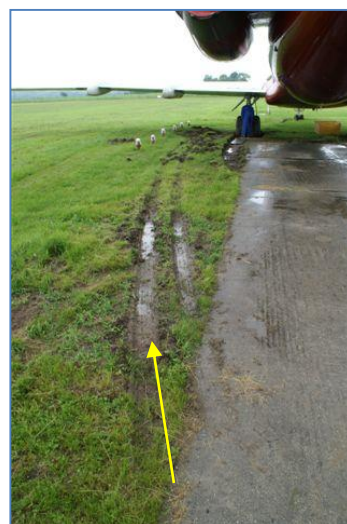
Úhel, který svírala trajektorie kol předního podvozku s okrajem konce dráhy dokazuje, že bylo dosaženo krajní polohy 76° pro vytočení kol. Z uvedeného lze dovodit, že snaha o vyproštění letadla pomocí zvýšeného výkonu levého motoru s maximální výchylkou mechanismu natáčení předních kol vedla ke statickému přetížení tohoto mechanismu a došlo k vylomení části ozubu mechanismu a tím k jeho poškození.

Stopa po kolech předního podvozku

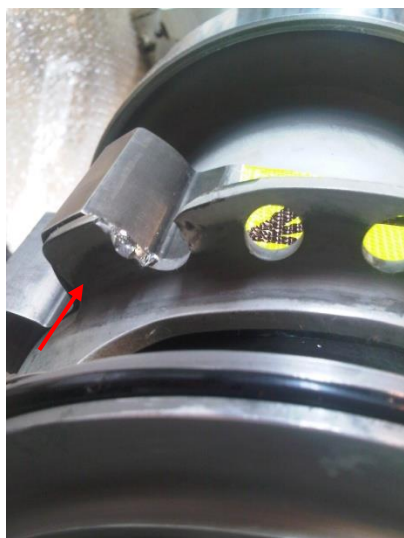
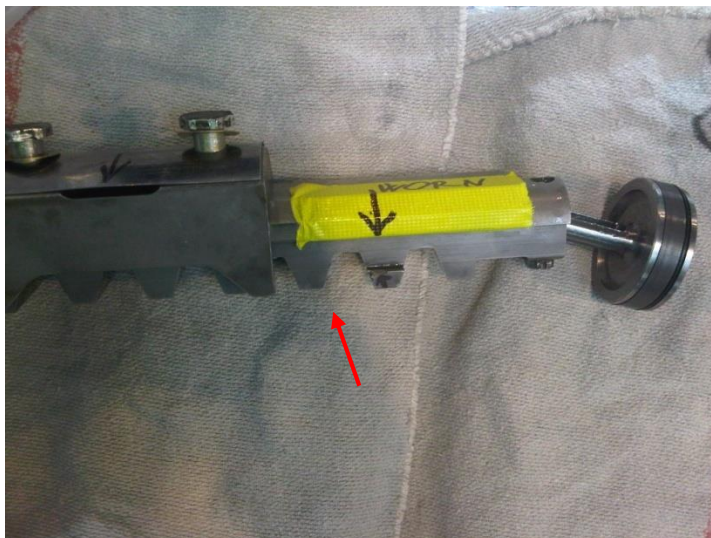
Letadlo bylo po incidentu prohlédnuto technickým personálem provozovatele, s cílem ověřit jeho technický stav a ověřit, zda k incidentu nedošlo vlivem technické vady. Poškození mechanismu natáčení předních kol, která byla nalezena po incidentu, byla způsobena v důsledku zvýšeného valivého odporu kol předního podvozku. Mechanismus byl poškozen otlačením a částečným vylomením ozubu v místě, které odpovídá nastavení do krajní polohy pro zatáčení vpravo.

Poškození mechanismu natáčení předních kol

Poškozené části letadla byly vyměněny na místě a letoun byl technickým personálem provozovatele uvolněn na technický přelet do Vídně.

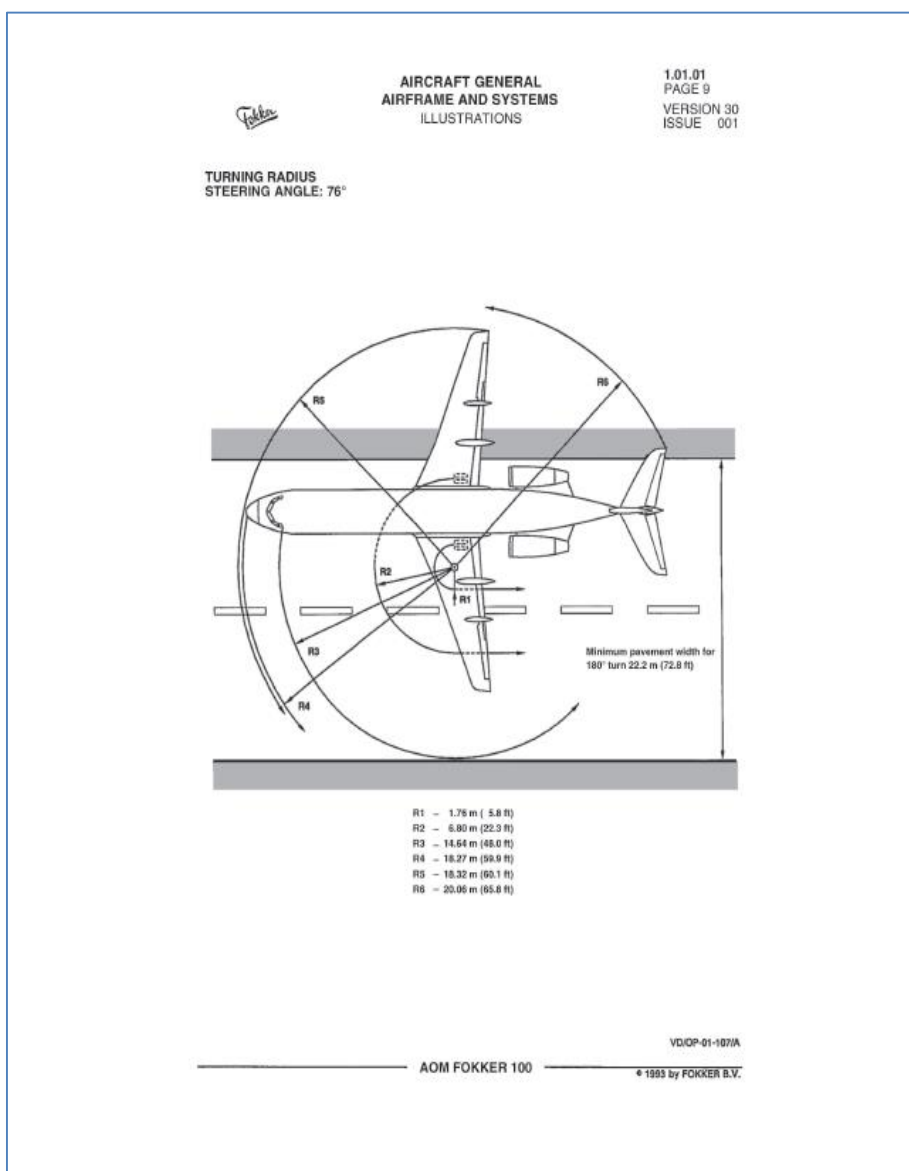
Z letové a provozní příručky pro daný typ letadla vyplynulo, že při maximálním vytočení předních kol na úhel 76° postačuje pás o šířce 22,2 m. Tento rozměr platí při postavení kol hlavního podvozku na jeden z okrajů pásu a je vymezen opsanou kružnicí pohybu předních kol. Dráha LKKU (RWY 03C/21C) je široká 30 m. Z uvedeného lze

Schéma otočení letadla při vytočení předního podvozku na 76°.

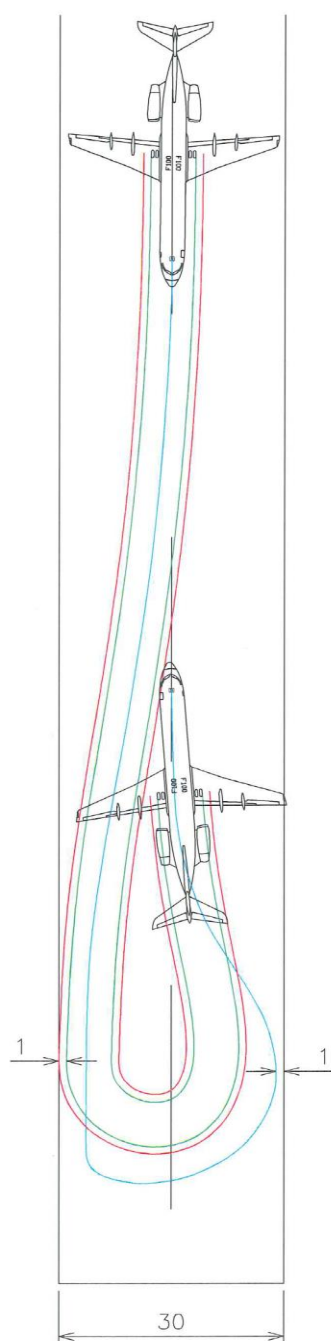
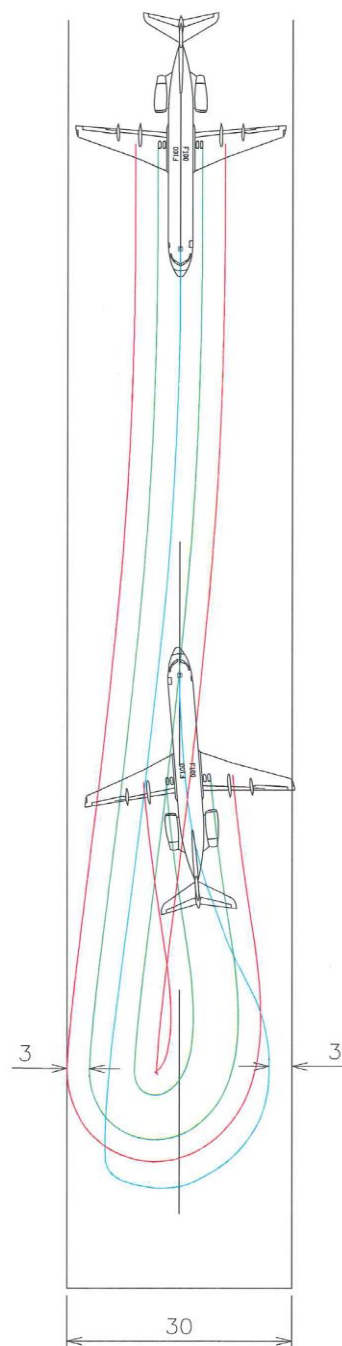
dovodit, že rozměr dráhy by měl stačit pro otočení letounu o 180°. Prakticky lze tento postup uplatnit v případě, že posádka dobře zná dané letiště nebo je letadlo při otáčení naváděno pozemní asistenční službou. V daném případě posádka po přistání v daném směru si nevyžádala žádnou asistenci a pilot neprávne odhadl výchozí pozici letadla pro bezpečné otočení. Pilot se pravděpodobně snažil vyprostit vlastními silami a tuto snahu ukončil až v okamžiku bezvýchodného stavu.

Schéma správného otočení letadla o 180° typu Fokker 100 s odstupem hlavního kola podvozku od kraje dráhy 1 m a 3 m.
