CZ-11-405

ZÁVĚREČNÁ ZPRÁVA

**o odborném zjišťování příčin letecké nehody
motorového padákového kluzáku AXIS Pluto Medium
poznávací značky OK-QGP 20
u letiště Stichovice
dne 31. 8. 2011**

Praha
prosinec 2011

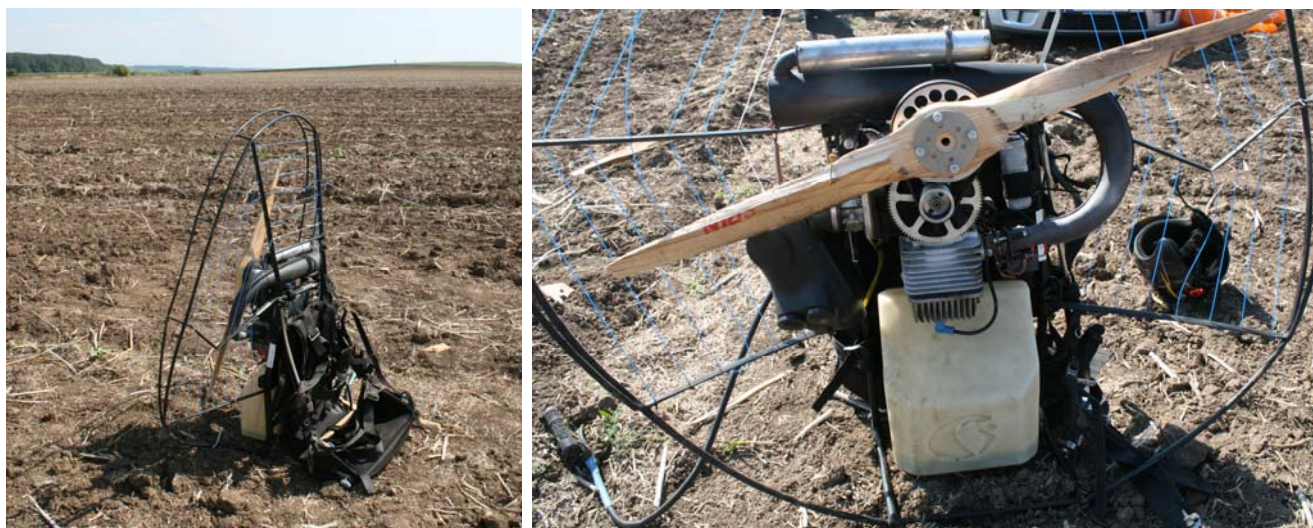
Padákový kluzák nebyl při dopadu na zem poškozen. Sedačka nebyla poškozena. Pohonná jednotka byla nárazem poškozena, byla zničena vrtule a hrdlo palivové nádrže. Stav na místě je na obr. 1.

Obrázek 1 Stav na místě pádu MPK

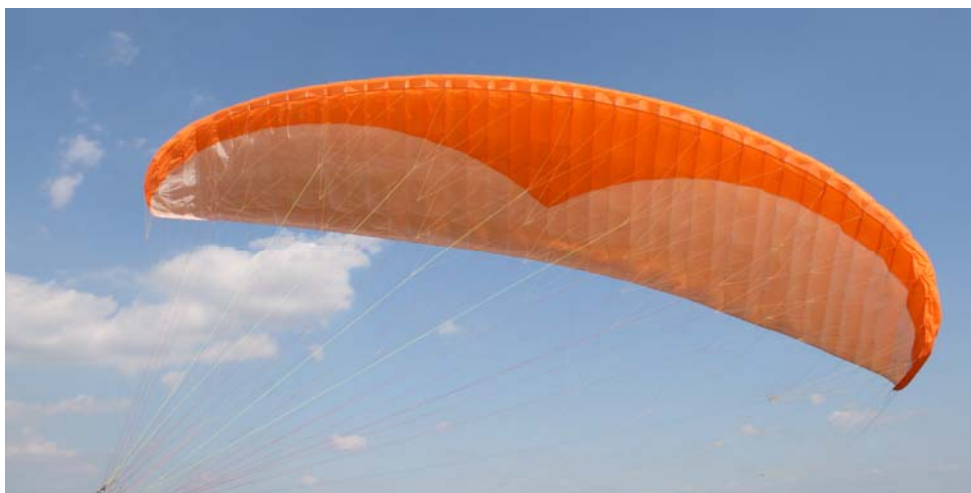
Padákový kluzák byl po nehodě prohlédnut komisí ÚZPLN s cílem technickou kontrolou ověřit stav a na základě nálezu stanovit možnou příčinu setrvání ve spirále. Technický stav byl velmi dobrý. Na horní straně měl cca 5 cm trhlinu, na levé „A“ šňůře byl natržený oplet. Padákový kluzák byl letuschopný. Délka řídicích šňůr byla správná. Z uvedeného lze dovodit, že funkce zůstaly zachovány a pilot mohl padákový kluzák řídit. Stav padákového kluzáku je na obr. 2.

Obrázek 2 Stav PK při technické prohlídce

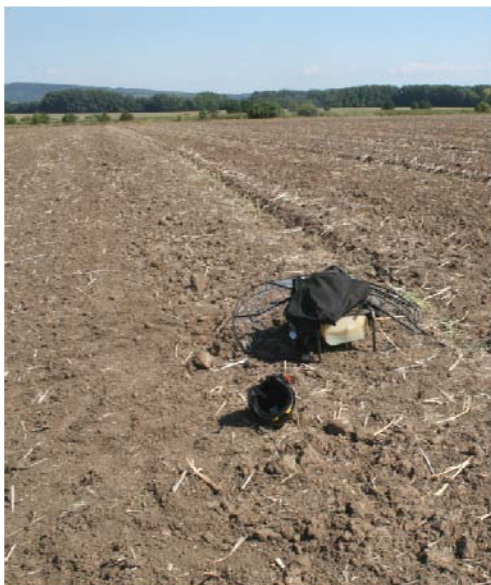
Místo nehody se nacházelo na podmítnutém poli sousedícím s letištní plochou, souřadnice 49°29'26'' N a 17°03'05'' E. Terén byl rovný. Pilot ležel na pravé straně a krosna ležela šikmo na jeho těle. Držel v levé ruce řidičku a plynovou rukojeť. Pravou ruku měl pilot pod tělem. Svědci rozepnuli sedačku a uvolnili pilota z postroje, aby mu mohli poskytnout první pomoc.

Místo letecké nehody

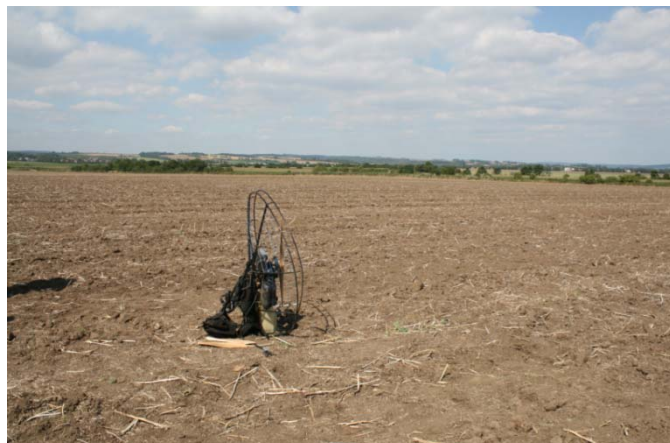
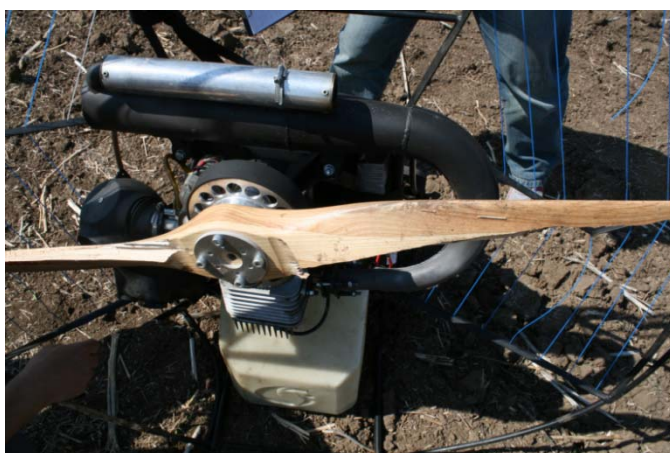
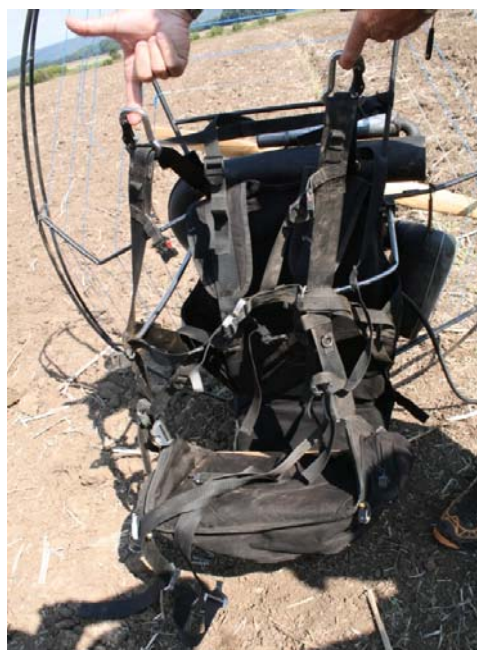
Sedačka byla nepoškozena. Pohonná jednotka byla při nárazu do země v chodu. Došlo k zničení vrtule a poškození ochranného rámu vrtule. Rukojeť plynu byla funkční a nepoškozena.

Stav MPK

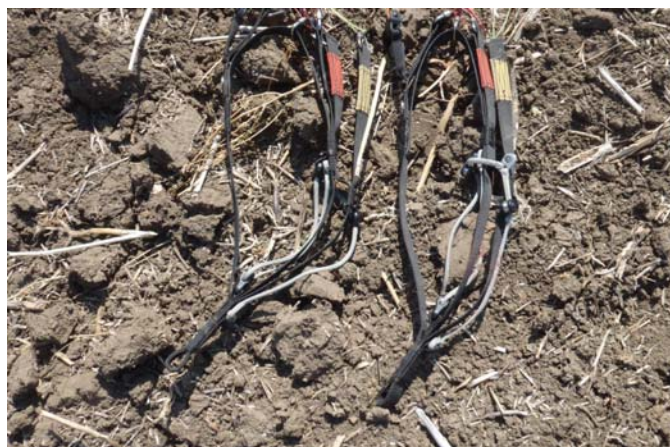
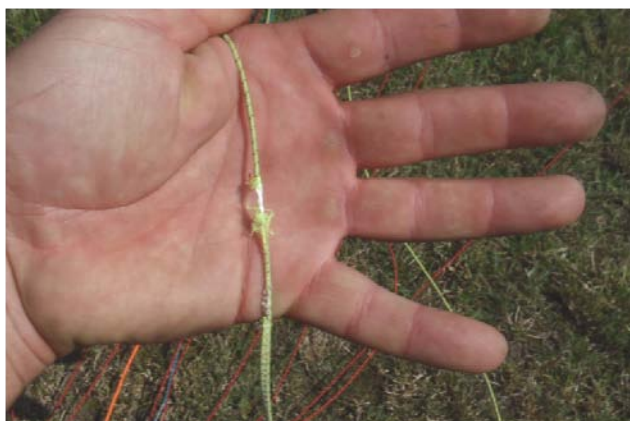
Drobná poškození šňůry a vrchlíku PK
