CZ - 08 – 329

ZÁVĚREČNÁ ZPRÁVA

**o odborném zjišťování příčin letecké nehody
ULLa typu TL-3000 „SIRIUS“, na letišti LKHK,
dne 16. 7. 2008.**

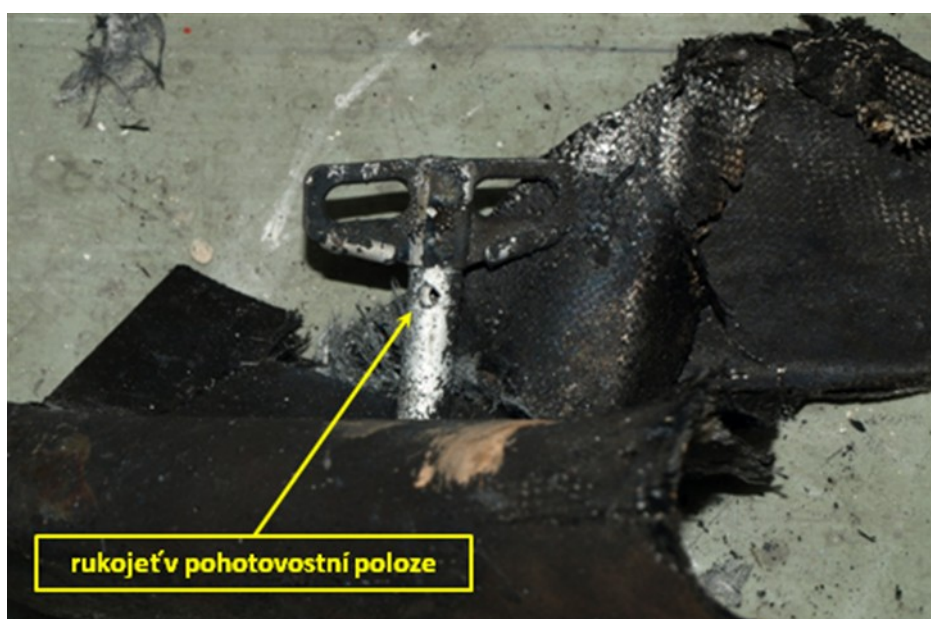
Pilot neaktivoval padákový záchranný systém (GRS 6/473SD Speedy).

Rukojeť aktivačního mechanismu padákového záchranného systému.

ULLa byl vybaven padákovým záchraným systémem typu GRS 6/473 SD SPEEDY. Po jeho instalaci na ULLa nebyla odstraněna přepravní pojistka.

- nelze jednoznačně potvrdit ani vyloučit, zda se jednalo o neúmyslný pád do vývrtky, resp. strmé spirály při zkoušce pádových vlastností ULLa nebo o úmyslné uvedení ULLa do vývrtky, resp. strmé spirály;
- provádění manévru popsaného svědky ve výšce 300 metrů nad zemí bylo nezodpovědné, také s ohledem na neověřené letové vlastnosti ULLa;
- pilot s vysokou pravděpodobností včas a jednoznačně nerozpoznal, zda se ULLa nachází v režimu vývrtky, nebo strmé spirály;
- reakce pilota mohly být irelevantní s ohledem na různé postupy pro vybírání vývrtky, resp. strmé spirály;
- nebyl zjištěn žádný důkaz o poruše konstrukce a prvků soustavy řízení ULLa před leteckou nehodou;
- pilot neaktivoval padákový záchranný systém;
- i v případě pokusu o použití padákového záchranného systému, by vzhledem k zajištění přepravní pojistkou nedošlo k jeho aktivaci.

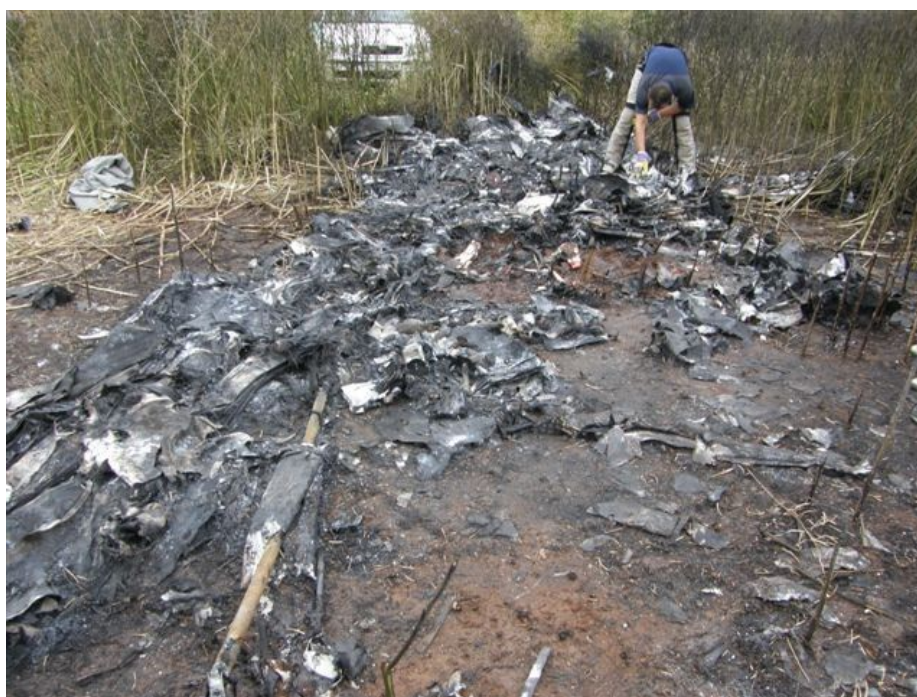
Nárazem na zem a následným požárem byl ULLa zcela zničen.

Místo letecké nehody.

Při ohledání trosk ULLa nebyl zjištěn žádný důkaz o poruše konstrukce a prvků soustavy řízení ULLa před leteckou nehodou.

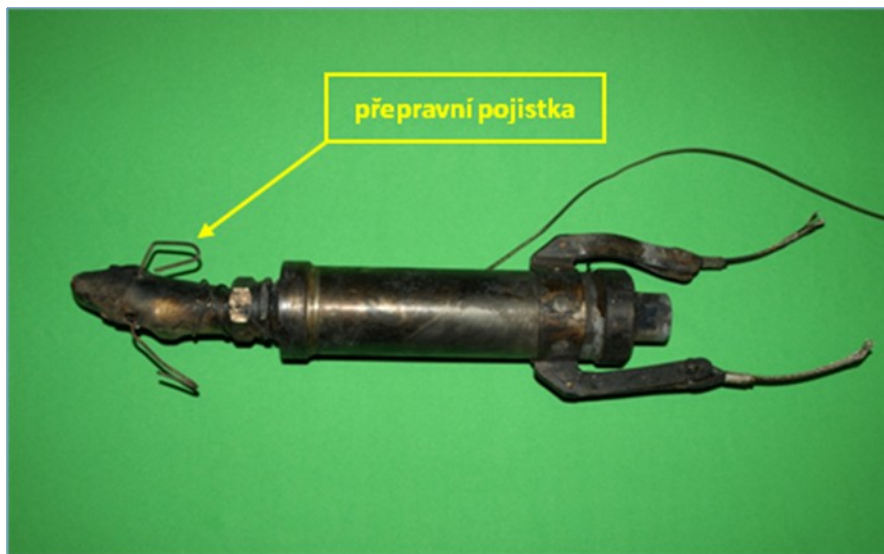
Tělo raketového motoru VRM - 1.

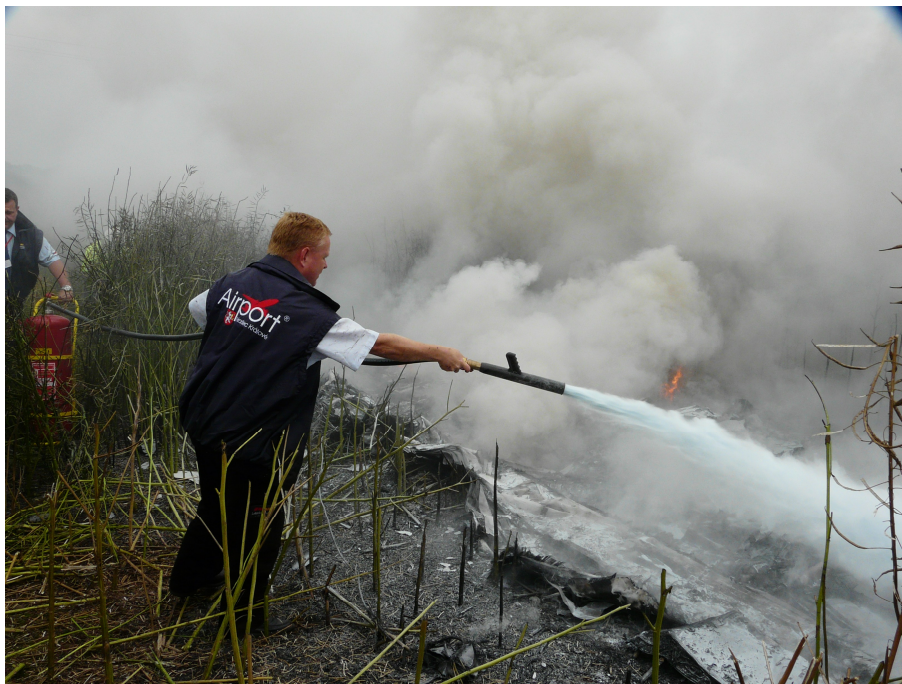
Po nárazu ULLa na zem vznikl požár, který byl uhašen pracovníky společnosti „Letecké služby Hradec Králové, a.s.“, které přivolali svědkové letecké nehody.

Hašení požáru pracovníky společnosti „Letecké služby Hradec Králové, a.s.“
