# ZÁVĚREČNÁ ZPRÁVA

**o odborném zjišťování příčin vážného incidentu  
letadla ATR 42 - 500 poznávací značky OK - JFJ  
na LKPR dne 31. 10. 2012**

Provozovatel: České aerolinie, a.s.  
Výrobce a model letadla: Avions de Transport Régional, ATR 42 - 500  
Poznávací značka: OK - JFJ  
Místo: Prostor TRA70, FIR Praha  
Datum a čas: 31. 10. 2012, 10:40 (všechny časy jsou UTC)

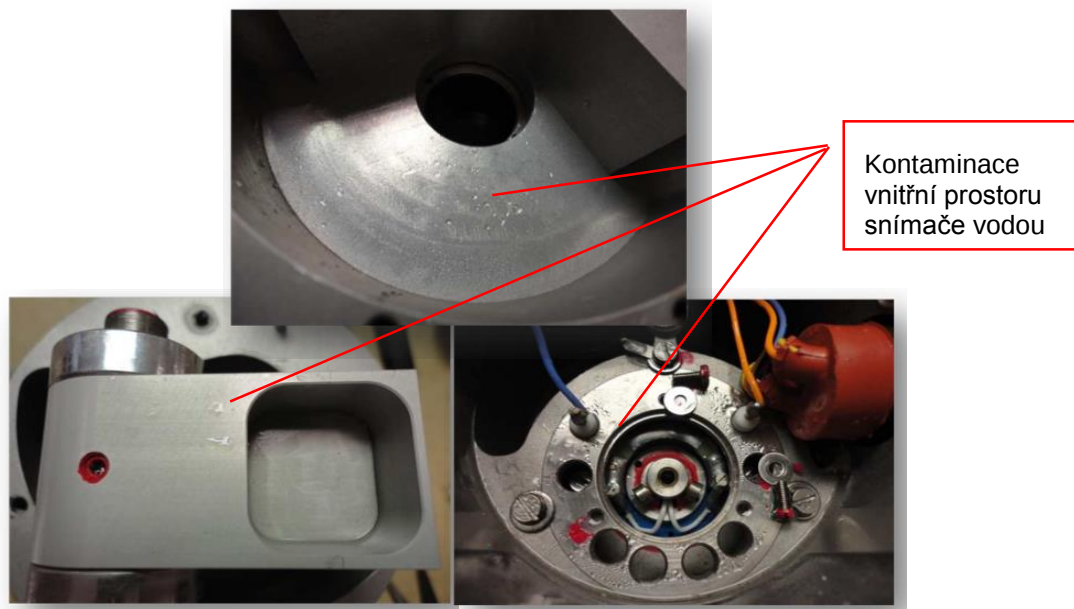
Oba snímače AOA p/n C16363AAA (s/n 788 a s/n 2246) byly demontovány z letadla a předány výrobcí a opravci - firmě Thales Avionics S.A. Firma Thales Avionics S.A. byla požádána o vyjádření se ke zjištěnému stavu snímačů a vydala „Teardown report“. Ve zprávě bylo uvedeno, že byla provedena jejich úplná demontáž a že během demontáže nebyla pozorována žádná vada na těsnění snímačů. Uvnitř kuličkového ložiska osy křidélek snímačů byla nalezena koroze. Její vznik je spojován se zjištěnou přítomností vody uvnitř snímačů AOA. Koroze způsobila zvýšení hodnoty síly potřebné k otáčení křidélek snímačů. Naměřená hodnota síly byla 0,12 N namísto povolené hodnoty 0,03 N. Naměřená hodnota ohmického odporu topného tělesa odmrazování snímače byla mimo toleranci.

Obr. 2 Fotografie rozebraných snímačů úhlů náběhu (AOA), na nichž je vidět přítomnost vody v tělesech obou snímačů

V rámci hlášení o provozuschopnosti byl výrobce letadla informován o vzniklém problému. Výrobce provedl analýzu dat DFDR z posledních tří letů před událostí, z čehož dva lety (6. 10. a 21. 10. 2013), které vyhodnotil, byly provedeny před přelakováním letadla. Dále zjistil, že během prvního letu po přelakování letadla (28. 10. 2013) došlo k zablokování obou snímačů AOA, podobně jako nastalo zablokování snímačů AOA při kritickém zkušebním letu (31. 10. 2013). Výrobce ve své zprávě (Technical Directorate Technical Note, Identification: DT/F-522/13) uvedl, že snímače AOA byly kontaminovány rozprášenými částicemi vody při čištění letadla před nebo po přelakování.

Zaznamenané údaje obou snímačů AOA vykazovaly neměnné hodnoty od střední fáze stoupání až po střední fázi klesání. Skutečnost, že snímače indikovaly správně během vzletu, počátečního stoupání, závěrečného sestupu a přistání ukazuje na to, že nejpravděpodobnější příčinou bylo dočasné zablokování snímačů. Vzhledem k tomu, že oba snímače vykazují podobné chování téměř ve stejnou dobu, je velmi pravděpodobné, že příčinu tohoto zablokování je nutné hledat ve spojitosti s fází letu, kdy dochází k poklesu hodnot teploty vnějšího prostředí pod bod mrazu.

Během letu nedošlo k poškození letadla. Po letu byla provedena preventivní výměna obou MFC, obou snímačů AOA a relé FIN 29GB.

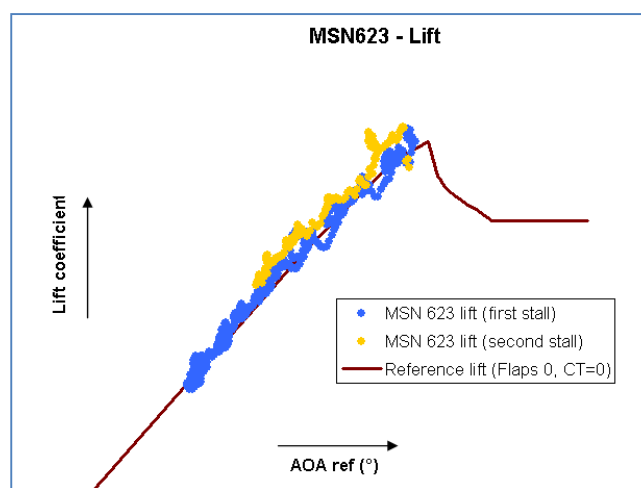
Obr. 4 Referenční úhly náběhu vynesené do křivky koeficientu vztlaku

Srovnání koeficientů aerodynamického vztlaku ze zaznamenaných dat bylo v souladu s referenčními údaji pro letadlo bez námrazy v čisté konfiguraci, a to bez ohledu na nepřesnost určení úhlu náběhu nebo výpočtu vztlaku.
