**CZ-12-296**

# **ZÁVĚREČNÁ ZPRÁVA**

**o odborném zjišťování příčin parašutistické nehody  
na letišti Plzeň - Líně,  
dne 21. července 2012.**

Praha  
únor 2013

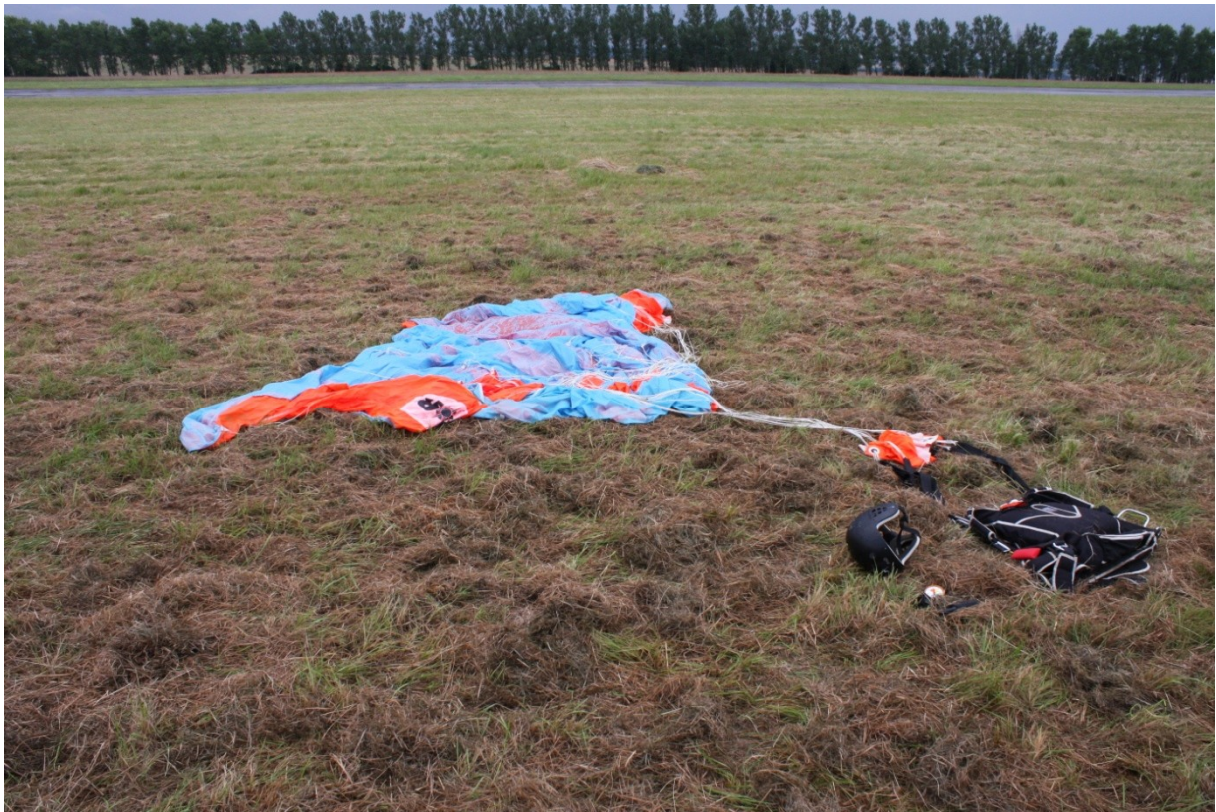
*Obr. 2 Místo parašutistické nehody*

Parašutista dopadl na travnatou plochu cca 128 m západně od TWY C.

Na místě parašutistické nehody se kromě padákového kompletu nacházel výškoměr, vysílačka a přilba parašutisty.
