# ZÁVĚREČNÁ ZPRÁVA

**o odborném zjišťování příčin letecké nehody  
letadla EV-97 Eurostar  
poznávací značky OK-GUR 22  
v místě Osek  
19. 7. 2011**

Praha  
2012

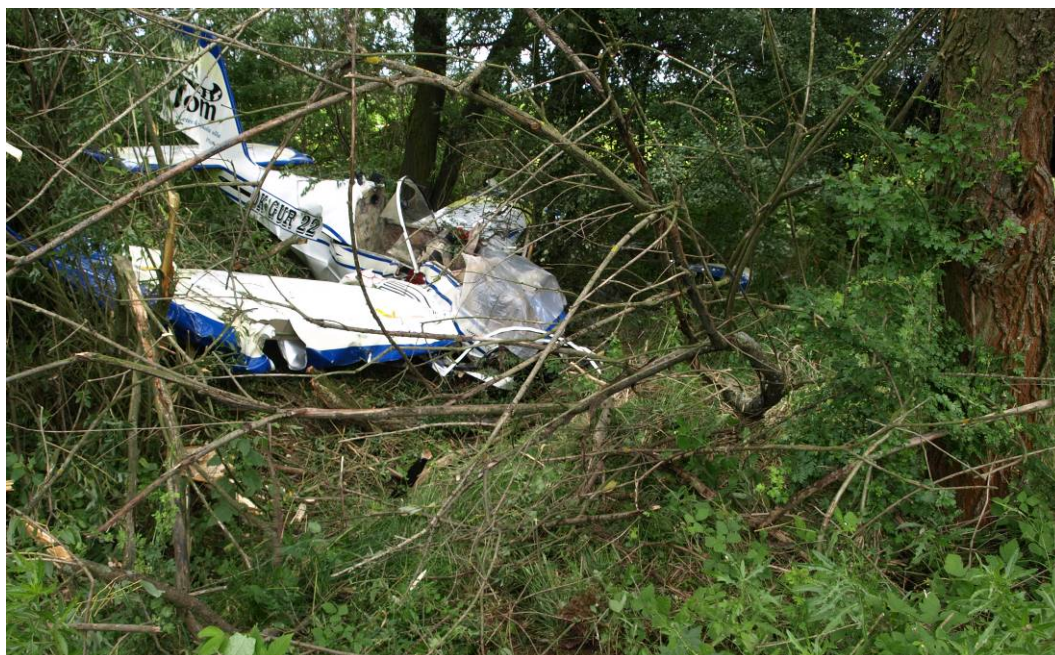
Letadlo bylo nárazem do země zcela zničeno. Trosky letadla jsou na obrázku 1.

Obr. 1 Místo letecké nehody – trosky letadla OK-GUR 22

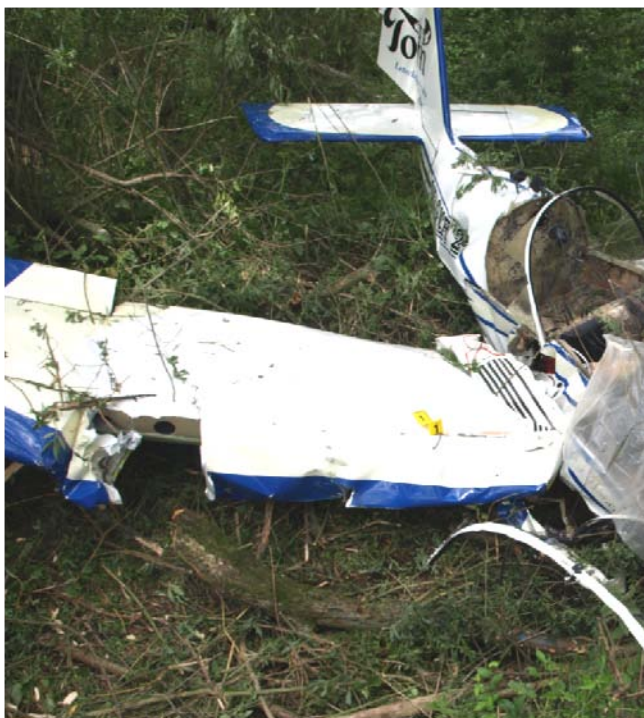
Pravá polovina křídla byla v kořenové části prolomena nárazem zepředu, uzly hlavních závěsů byly poškozeny. Náběžná hrana byla na dvou místech roztržena a deformována nárazem do kmene a silné větve stromu. Přistávací klapka na pravé polovině křídla byla v zasunuté poloze, pravé křídélko bylo vychýleno nahoru. Vzdálenost otisku kmene a větve stromu v náběžné hraně odpovídala rozměrům a poloze zlomených pahýlů dřevin.

Destrukce pravé poloviny křídla nárazem do kmene stromu a větví a do země.

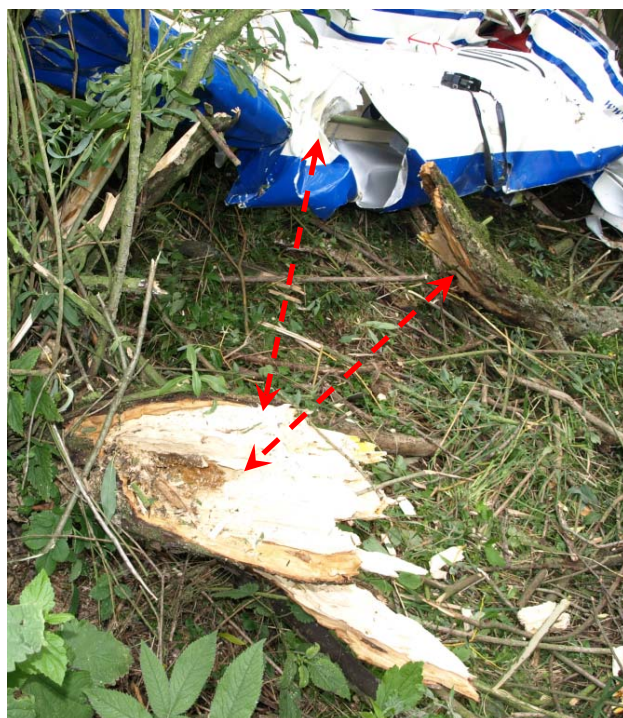
Zlom kmene stromu po nárazu pravé poloviny křídla.

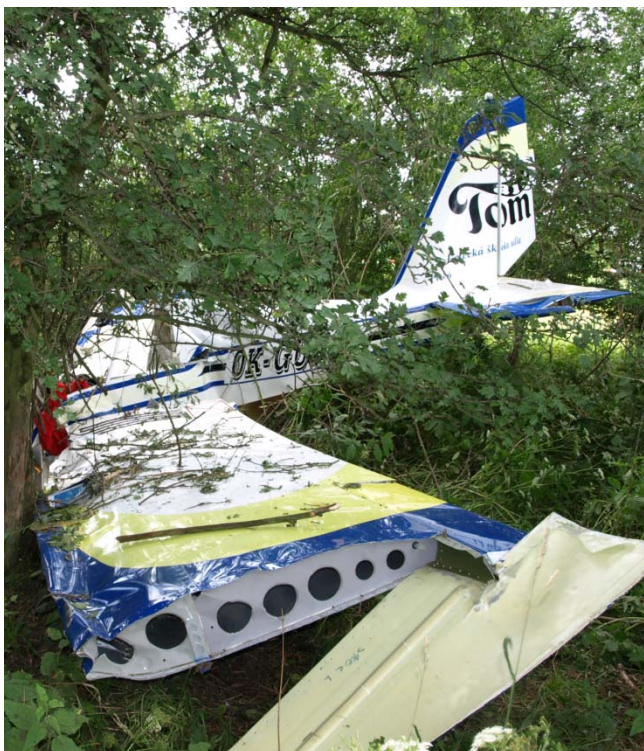
Poloskořepinová konstrukce trupu byla nárazem značně deformovaná v prostoru pilotní kabiny a byla prolomena za přepážkou zavazadlového prostoru kabiny. Ocasní část trupu byla celistvá včetně kýlové plochy se směrovým kormidlem a stabilizátorem s výškovým kormidlem. Na směrovém kormidle a kýlové ploše byla stopa deformace při plné výchylce kormidla vpravo.

Levá polovina křídla byla na náběžné hraně deformována ve směru nárazu do země a kmene stromu. Přistávací klapka na levé polovině křídla byla v zasunuté poloze, levé křídélko bylo přibližně v neutrální poloze. Levý okrajový oblouk byl odtržen a jeho část ležela opodál.

Levá polovina křídla a ocasní plochy.

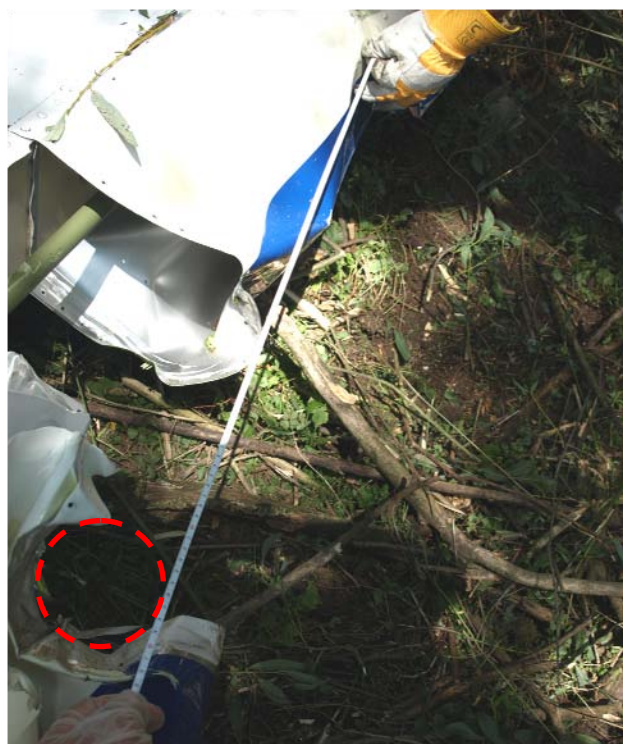
Deformace náběžné hrany a otisk kmene stromu po nárazu pravé poloviny křídla.

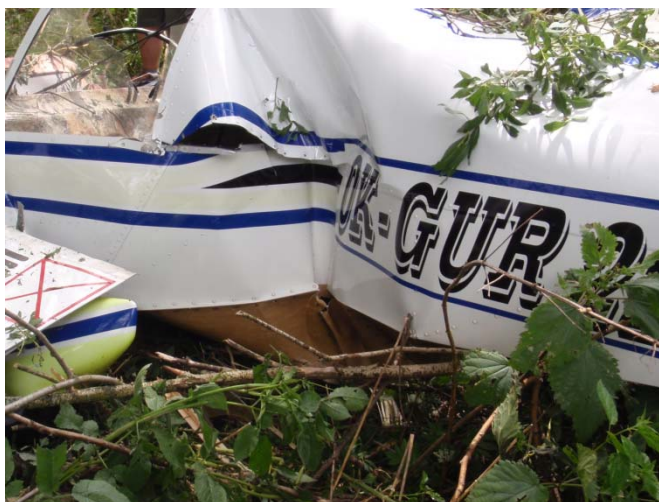
Deformace střední části trupu – levá strana.

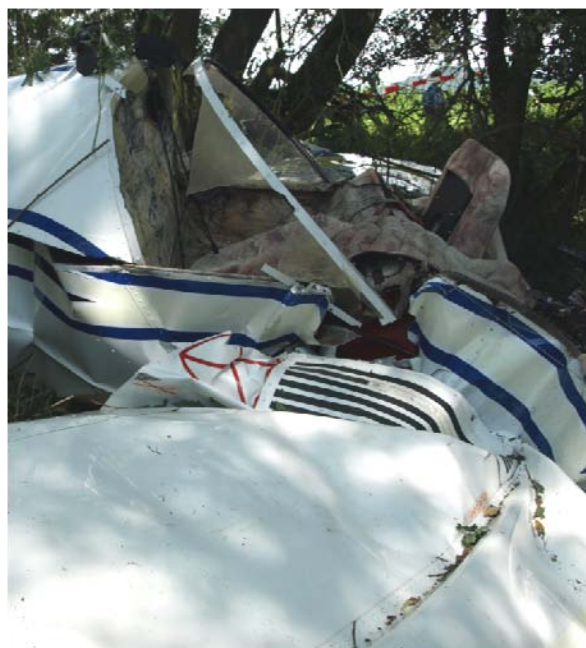
Deformace kořenové části po nárazu pravé poloviny křídla. Střední část trupu – pravá strana.

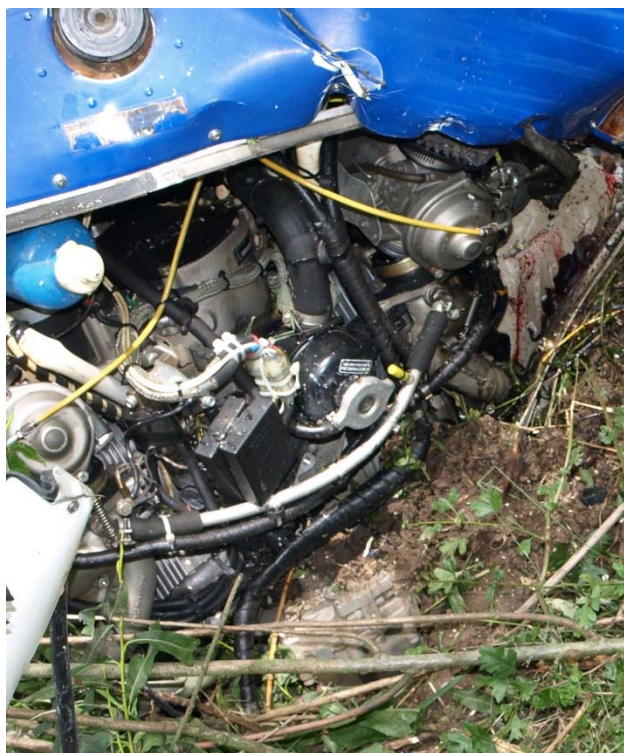
Letadlo bylo nárazem zničeno. Příd' s pohonnou jednotkou a pilotní kabina byly deformovány nárazem pod velkým úhlem sklonu a náklonu vpravo, motor byl nárazem pod velkým úhlem vylomen dolů a vlevo. Vrtulový kužel byl zabořen do země, listy vrtule byly ulomené u kořene. V okolí místa dopadu se nacházely zbytky akrylátového zasklení překrytu kabiny, předměty z kabiny posádky a odtržený kryt motoru.

Horní strana motoru zabořeného reduktorem do země.

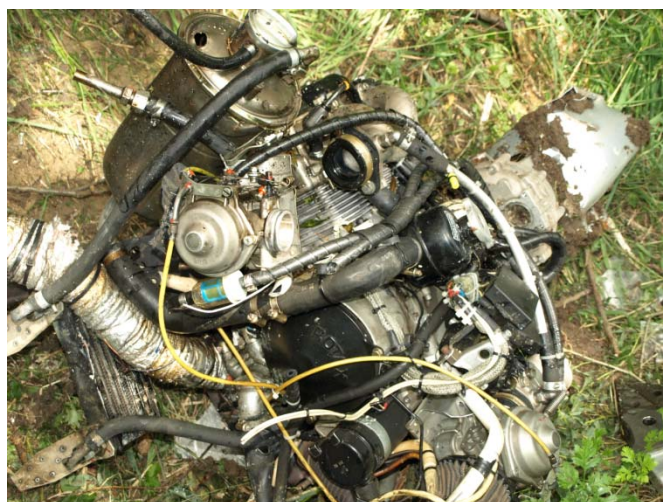
Z posouzení stavu hlavních částí motoru, jeho podskupin a systémů a z vyhodnocení zjištěných poškození vyplynulo, že opotřebení motoru odpovídalo počtu odpracovaných hodin a poškození byla způsobena jako následek nárazu přední části letounu na pevnou překážku. Výsledek technické prohlídky motoru potvrdil, že motor byl provozně opotřeben, ale byl funkční a způsobilý provozu. Podle stavu zajišťovacích polokroužků hřídele a neotlačeného ozubení kola na skříni motoru nebylo možné jednoznačně prokázat, zda se motor v okamžiku nárazu točil. Je velmi pravděpodobné, že se zastavil v okamžiku střetu vrtulových listů s větvemi stromů těsně před dopadem na zem.

Stav motoru po uvolnění – zadní část.
