ZÁVĚREČNÁ ZPRÁVA

**o odborném zjišťování příčin letecké nehody
kluzáku VT 116 - Orlík II
poznávací značky OK-5509
na sjezdovce lyžařského areálu Svatý Petr
dne 6. srpna 2015**

Praha
květen 2016

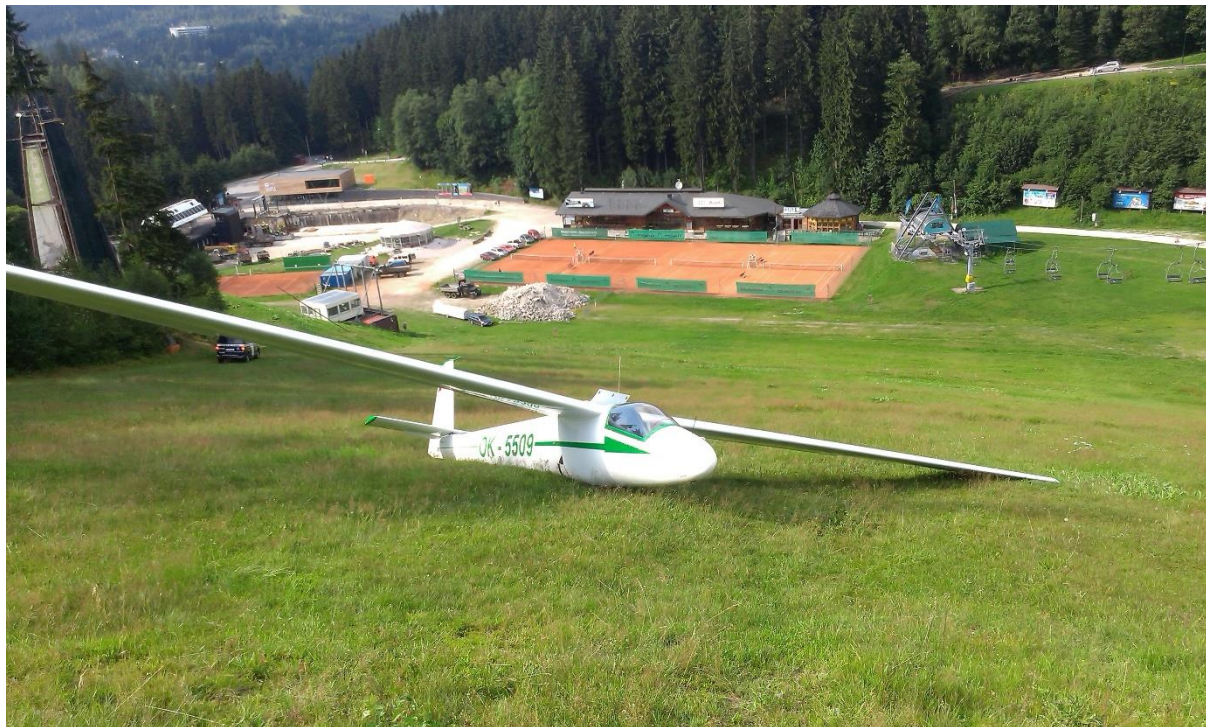
Místo přistání se nacházelo v dolní části „černé“ sjezdové dráhy v lyžařském areálu Svatý Petr v katastru obce Špindlerův Mlýn. Na extrémně se svažující sjezdové trati je napříč svahem vytvořen odvodňovací kanál hluboký cca 40 cm a široký cca 50 cm. Po přejetí této strouhy došlo k významnému poškození trupu kluzáku v prostoru za pilotní kabinou.

Obr. č. 1: Místo přistání do terénu

Pilot neměl dostatečné zkušenosti s létáním v horách a zároveň podcenil směr a rychlost větru nad touto oblastí. Po vlétnutí do oblasti zvýšeného opadání se dostal do situace, kdy již neměl rezervu výšky na dokluz na letiště Vrchlabí. V důsledku toho byl nucen přistát do terénu. Nacházel se v prostoru, který velmi dobře znal ze svých sportovních aktivit. S ohledem na členitost okolního terénu se z jeho pohledu zdálo provedení přistání na svah sjezdové trati jako vhodné a bezpečné řešení. Po provedení výhledové zatáčky pokračoval v přiblížení na plochu vyšší rychlostí ve směru proti větru s úmyslem přistát proti svahu. Pilot provedl přechodový oblouk ve správné výšce a kluzák hladce dosednul na travnatý povrch sjezdovky a pokračoval v dojezdu. V této fázi přistání došlo k přejetí odvodňovacího kanálu, kterému se již nedalo vyhnout. Při nárazu kola hlavního podvozku do terénní nerovnosti došlo k mechanickému poškození konstrukce trupu kluzáku v oblasti za pilotní kabinou.

Příčinou letecké nehody byl tvrdý kontakt kluzáku s terénní nerovností v poslední fázi dojezdu po přistání.
