ZÁVĚREČNÁ ZPRÁVA

**o odborném zjišťování příčin letecké nehody
kluzáku ASW 19B, poznávací značky OK-5712,
cca 800 m SW Bobrová, okres Žďár nad Sázavou
12.8.2013.**

Praha
Leden 2014

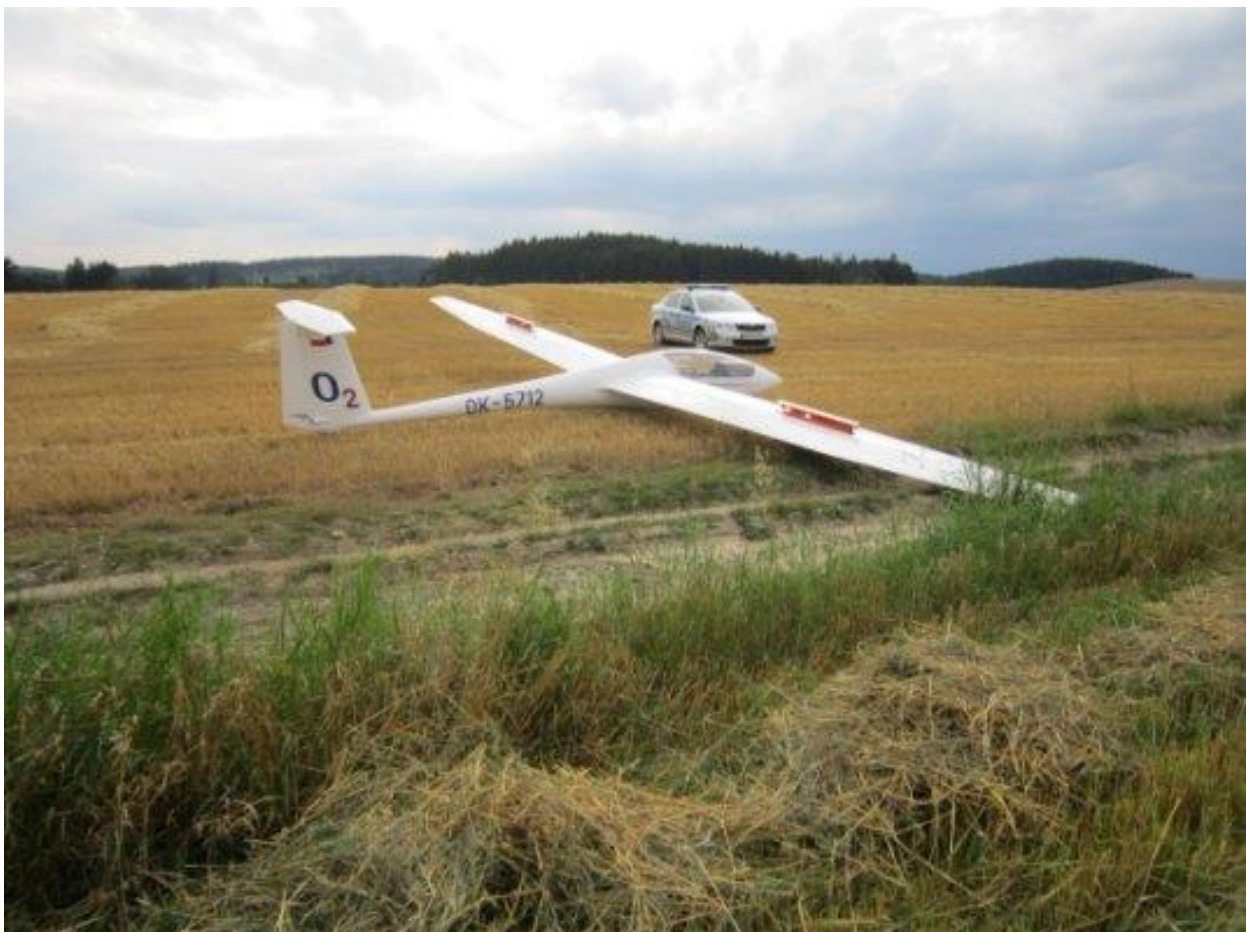
Obr. 1 Místo letecké nehody

Místem přistání kluzáku bylo posečené obilné pole se sklonem do kopce. Při výběhu po přistání kluzák vjel na zakřivení pole s opačným sklonem. Během svého dalšího pohybu vjel na nerovnou polní cestu. Na této cestě kluzák odskočil a dopadl na další posečené obilné pole na druhé straně cesty. Po ujetí asi jednoho metru se kluzáku samovolně zasunul podvozek. Následně se otočil o cca 90° vpravo a zastavil se.

Kluzák měl poškozenou spodní přední část trupu, trupovou přepážku ve spodní části trupu, ovládání brzdících klapek a podvozek.
