## Z Á V E R E Č N Á   S P R Á V A

o odbornom vyšetrovaní leteckej nehody

lietadla typu **TATRA T-101**

registračnej značky **OK-TAO**

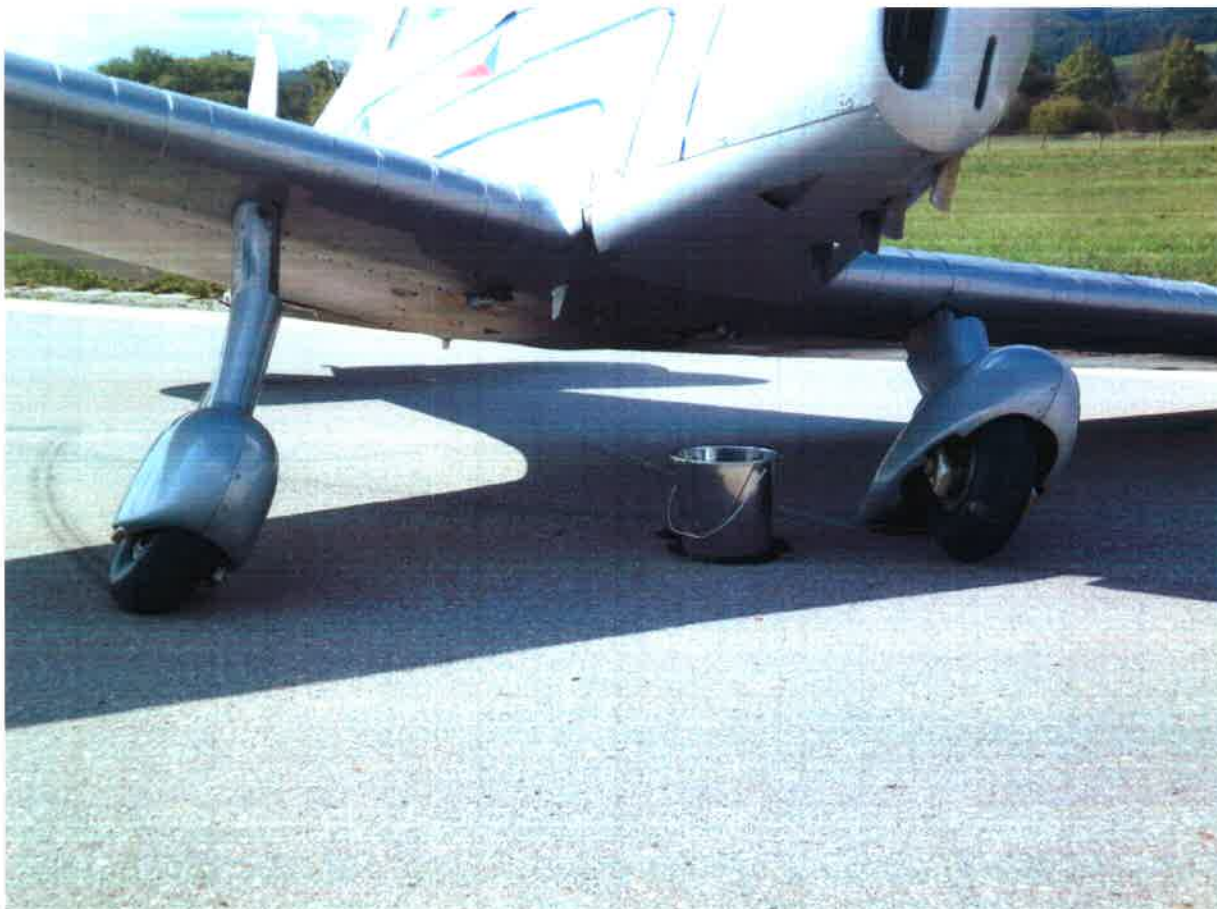
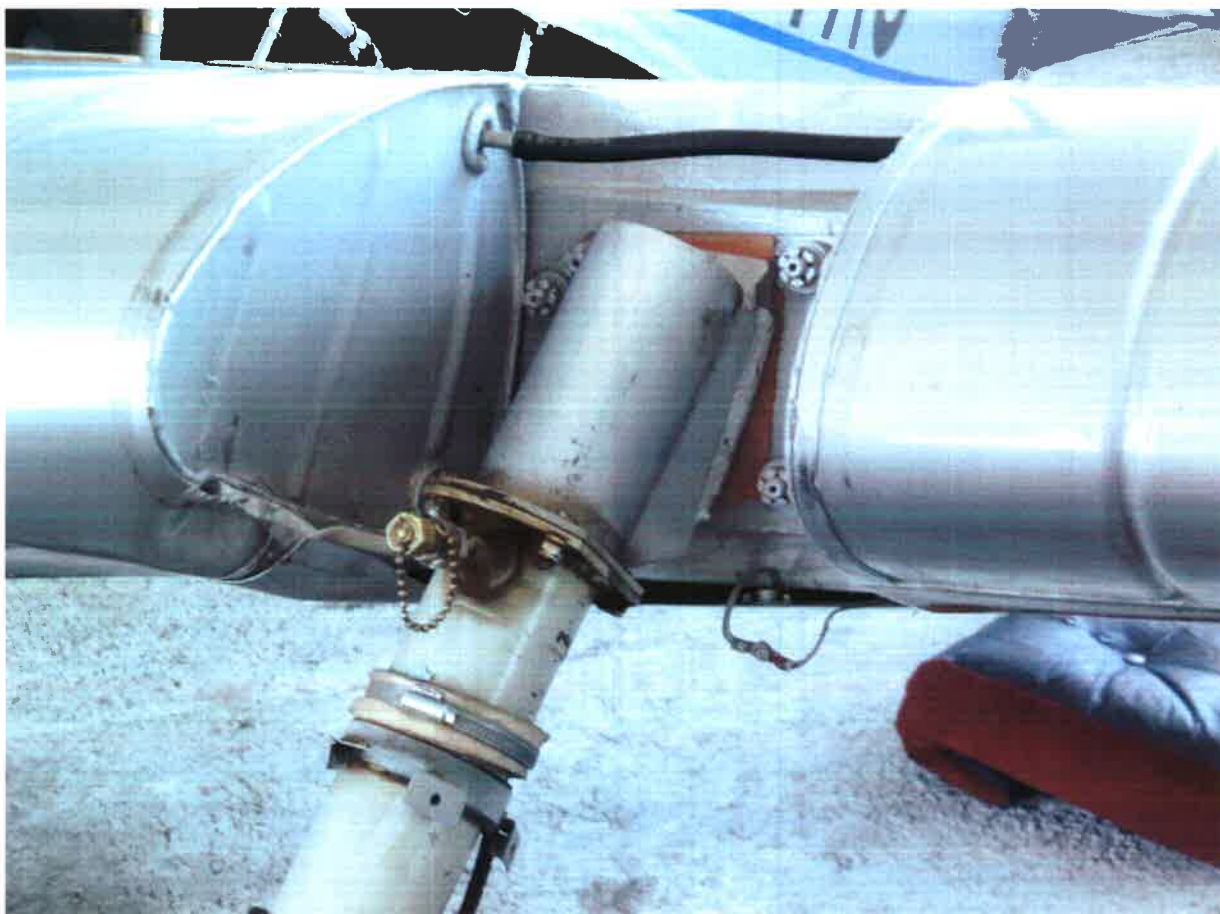
Ľavá podvozková noha bola čiastočne vylomená zo závesu, pravá podvozková noha bola ohnutá na pravú stranu. K ďalším poškodeniam lietadla nedošlo.

Zo záverov uvedenej expertízy vyplýva, že k porušeniu závesu došlo statickým lomom a podieľalo sa na ňom silné znečistenie použitej ocele (drevitý lom) a tiež štruktúrny vrub (lom, ktorý vznikol na rozhraní zvar/ základný materiál, v tepelne ovplyvnenej zóne).

Okolnosti nasvedčujú, že pri niektorom z počiatočných vybočení lietadla pravdepodobne materiál, ktorý bol použitý k upevneniu podvozkovej nohy o nosník krídla, nevydržal striedavé silné ohybové zaťaženie pôsobiace v niekoľkých smeroch a pri uvedenom oscilačnom pohybe lietadla okolo osi VPD došlo k prekročeniu medze pevnosti použitého materiálu v mieste závesu podvozku a k vzniku **statického lomu**. K uvedenému lomu s najväčšou pravdepodobnosťou nedošlo skokovo, ale v priebehu oscilačných pohybov lietadla okolo osi VPD, ktorý sa postupne rozvíjal. Toto tvrdenie korešponduje aj s výpoveďou pilota o nemožnosti udržať požadovaný smer pohybu, čo mohlo byť spôsobené tým, že po vzniku lomu podvozková noha už nebola pevne upevnená v závесе, pretože bola čiastočne uvoľnená v spoji a teda mohla vykonávať čiastočne kmitavý pohyb (nedržala stopu), čo sťažovalo pilotovi udržanie smeru pohybu. Tento lom sa následne rozvinul až do totálneho prerušenia v mieste spoja trubky ľavej podvozkovej nohy s krídlom, čím došlo k úplnému odlomeniu podvozkovej nohy smerom k trupu lietadla a súčasnému otočeniu lietadla 360° a jeho zastaveniu.

- na upevnenie podvozkových nôh ku krídlu bol použitý nevhodný materiál,
- pristátie na VPD s betónovým povrchom,
- neudržanie smeru lietadla pilotom po pristátí a následné oscilačné pohyby po VPD viedli k takému ohybovému zaťaženiu, ktoré použitý materiál na betónovom povrchu nevydržal a vznikol statický lom.

- vykonať rozbor z predmetnej leteckej nehody s letovým personálom
- zvážiť prevádzkovanie lietadla z betónových plôch
- na ukotvenie podvozku použiť vhodnejší materiál.

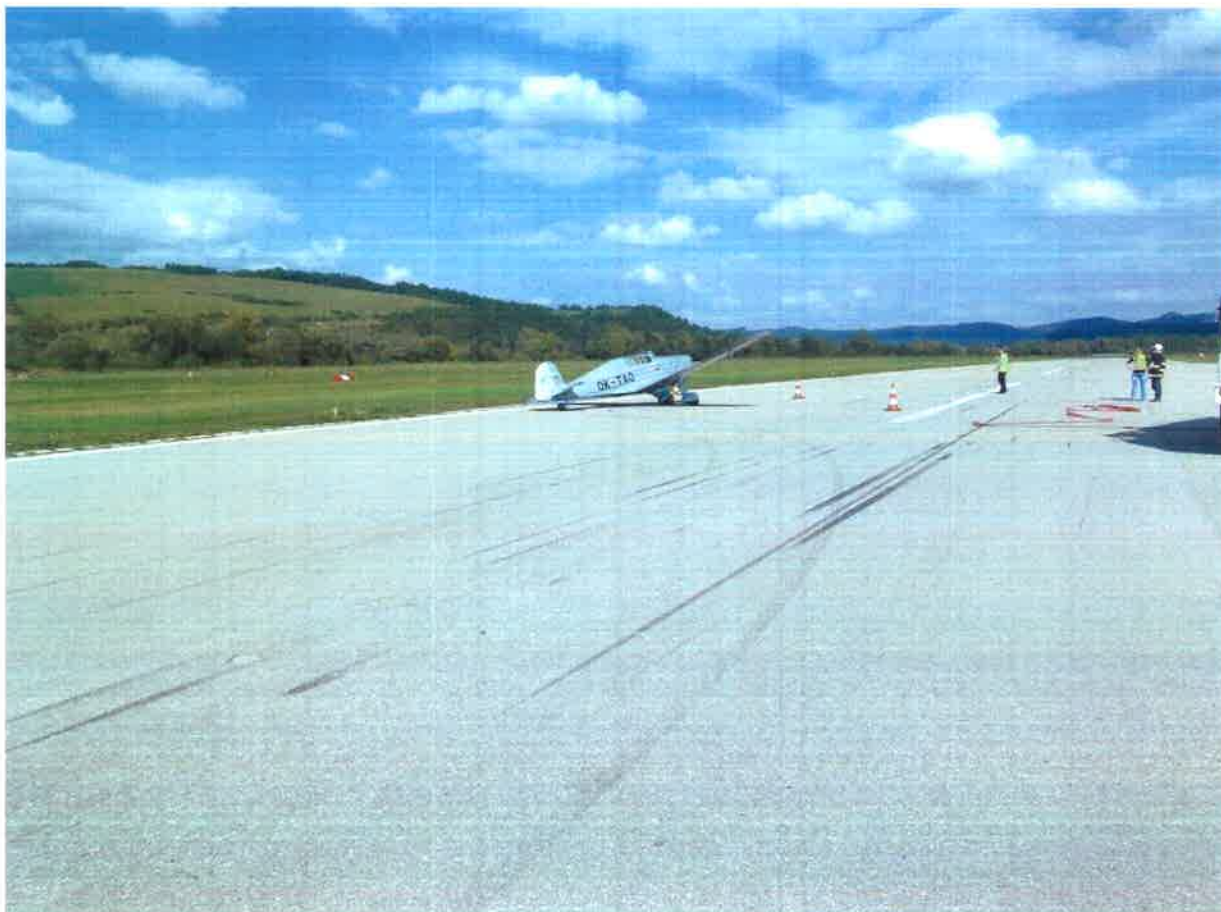
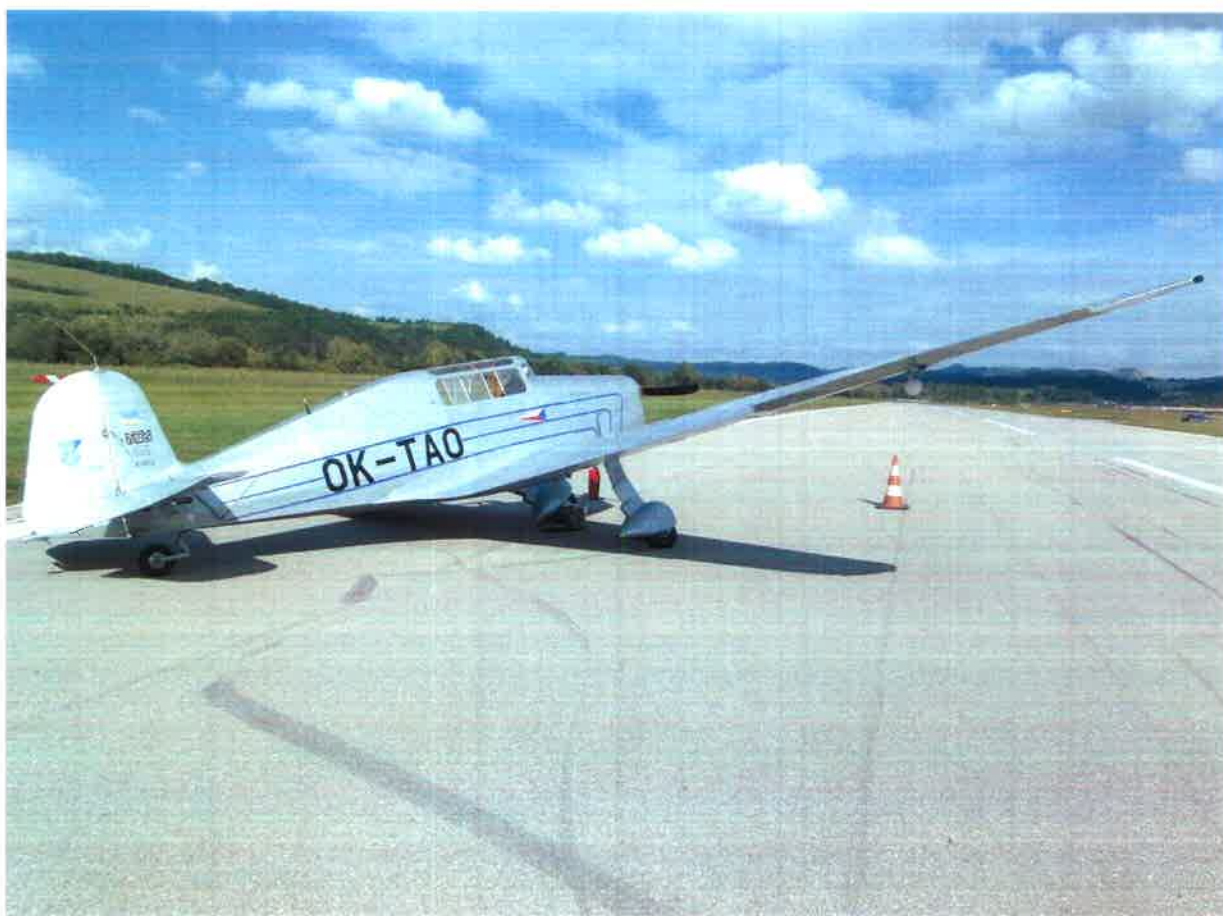
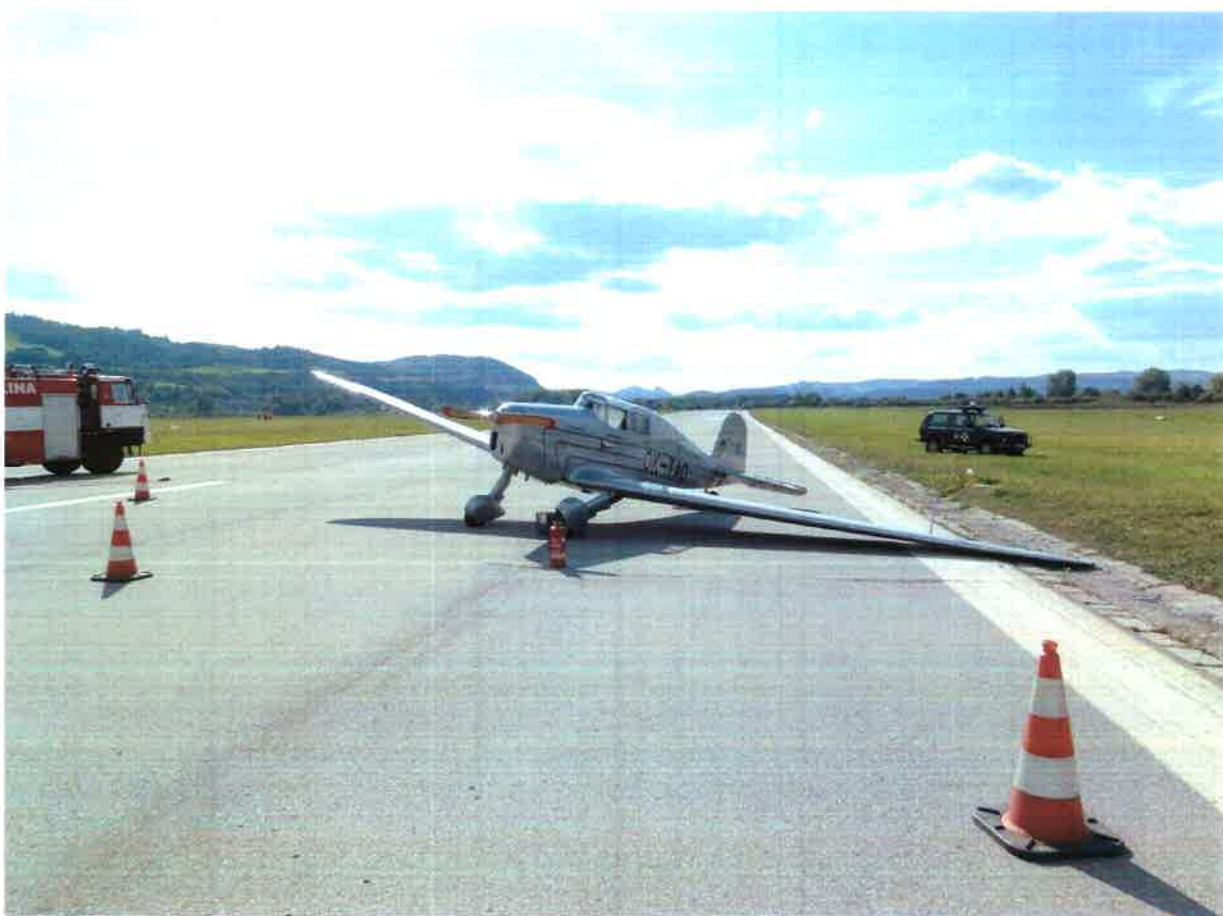
Lietadlo po zastavení zostalo na ľavom okraji VPD, v ľavom náklone, opreté o koniec ľavého krídla.
