ZÁVĚREČNÁ ZPRÁVA

**o odborném zjišťování příčin letecké nehody
letounu Z-226MS, poznávací značky OK-KNI,
na letišti Liberec, dne 28. května 2016**

Praha
září 2016

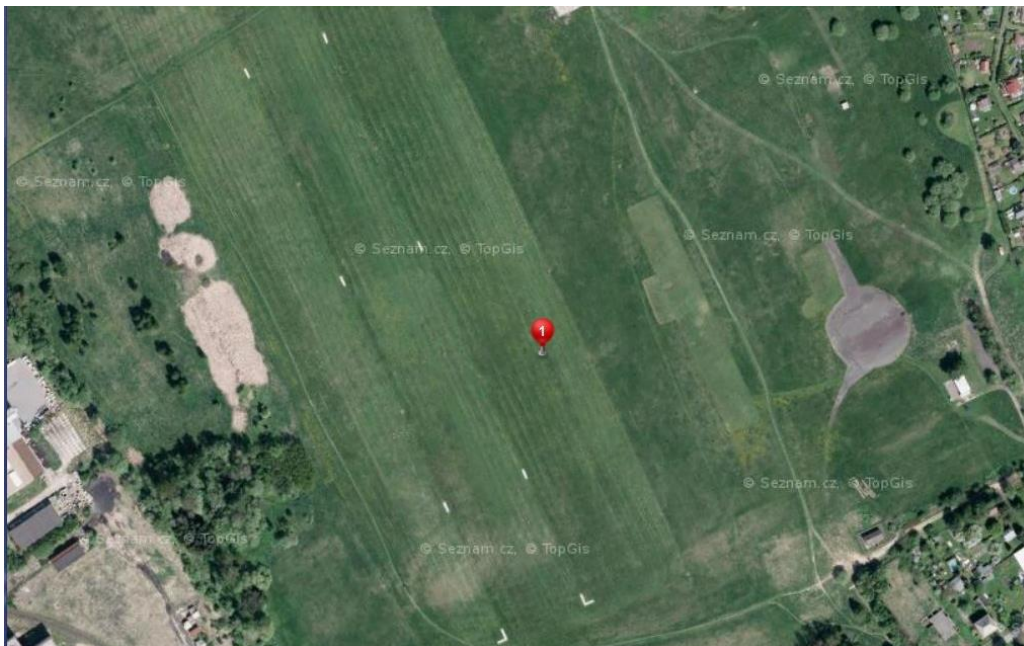
Místem LN byla pohybová plocha LKLB cca 150 N THR RWY 34.
Na letounu byla poškozena náběžná hrana pravé poloviny křídla a vrtule.

Obr. č. 1: Místo LN.

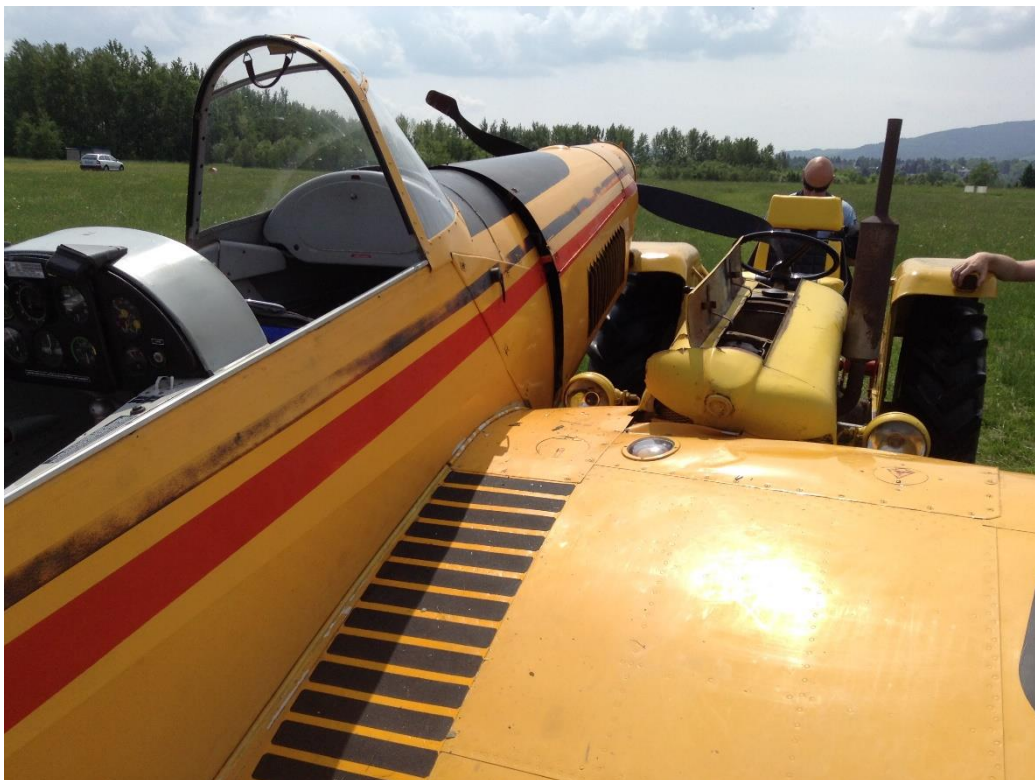
Obr. č. 2: Situace po střetu.

Veškerá poškození letounu byla způsobena jeho kontaktem s traktorem.

Příčinou letecké nehody bylo vražení letounu během pojíždění do překážky na pojížděcím pásu letiště v důsledku rozptýlení pozornosti pilota.
