# ZÁVĚREČNÁ ZPRÁVA

**o odborném zjišťování příčin incidentu  
letounu typu Cessna C 172S poznávací značky OK-COK  
na letišti Praha Letňany**

Praha  
Březen 2012

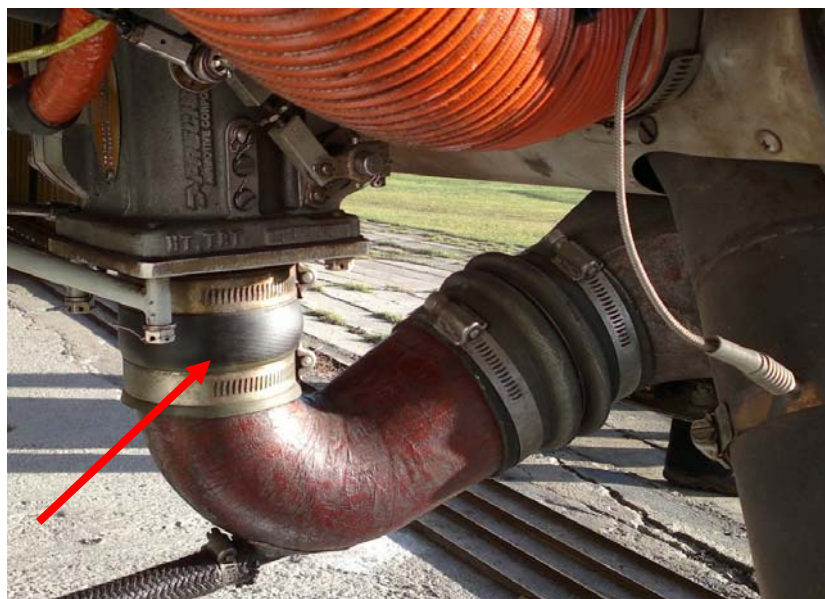
Po odstavení letounu byla vyrozuměna údržbová organizace, která dne 29.12.2011 provedla technickou prohlídku motoru a zjistila, že motor je pořádku, ale že v sacím potrubí motoru, před škrtkou klapkou, se nachází cizí předmět. Tento předmět byl popsán jako zmačkaný voskovaný papír o rozměru 150 x 80 mm. Po tomto zjištění byla povolána Policie ČR, aby zahájila úkony vlastního šetření. Papír byl zajištěn jako stopa pro vyšetřování Policie ČR. Po vyjmutí papíru ze sacího potrubí byl ověřen chod motoru s výsledkem bez závad.

**Místo nálezu papíru**

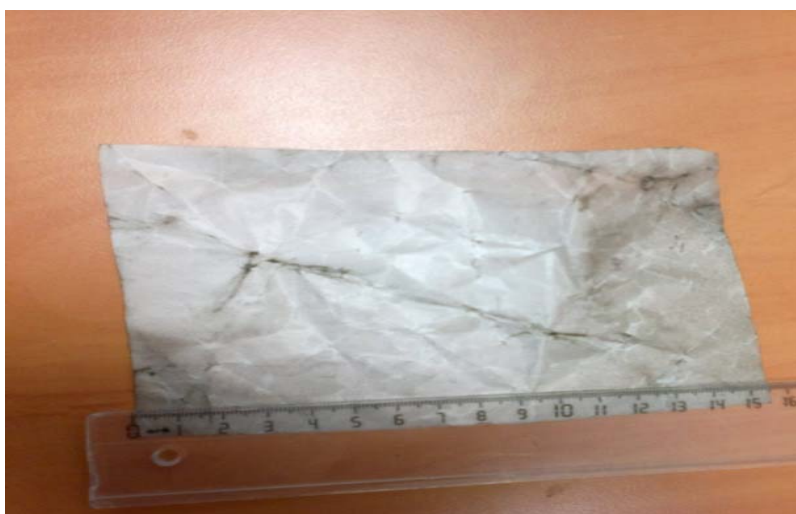
Dalším odborným zjišťováním bylo ověřeno, že papír se svými rozměry a vzhledem nejvíce shoduje s podkladovým papírem reklamní samolepky firmy Donaldson. Tato firma je výrobcem vložky vzduchového filtru P/N P198281 – Induction Air Filter 172R. Bylo zjištěno, že výměna vložky je součástí technologického postupu při poslední údržbě, a bylo ověřeno, že vložka vzduchového filtru byla při této údržbě vyměněna.

**Nalezený cizí předmět – zmuchlaný papír**

Příčinou incidentu bylo snížení výkonu motoru při vzletu v důsledku přítomnosti cizího předmětu v sacím potrubí motoru.
