CZ-12-135

# ZÁVĚREČNÁ ZPRÁVA

**o odborném zjišťování příčin parašutistické nehody  
u letiště Příbram  
dne 18. 5. 2012**

ÚSTAV PRO ODBORNÉ ZJIŠŤOVÁNÍ PŘÍČIN LETECKÝCH NEHOD

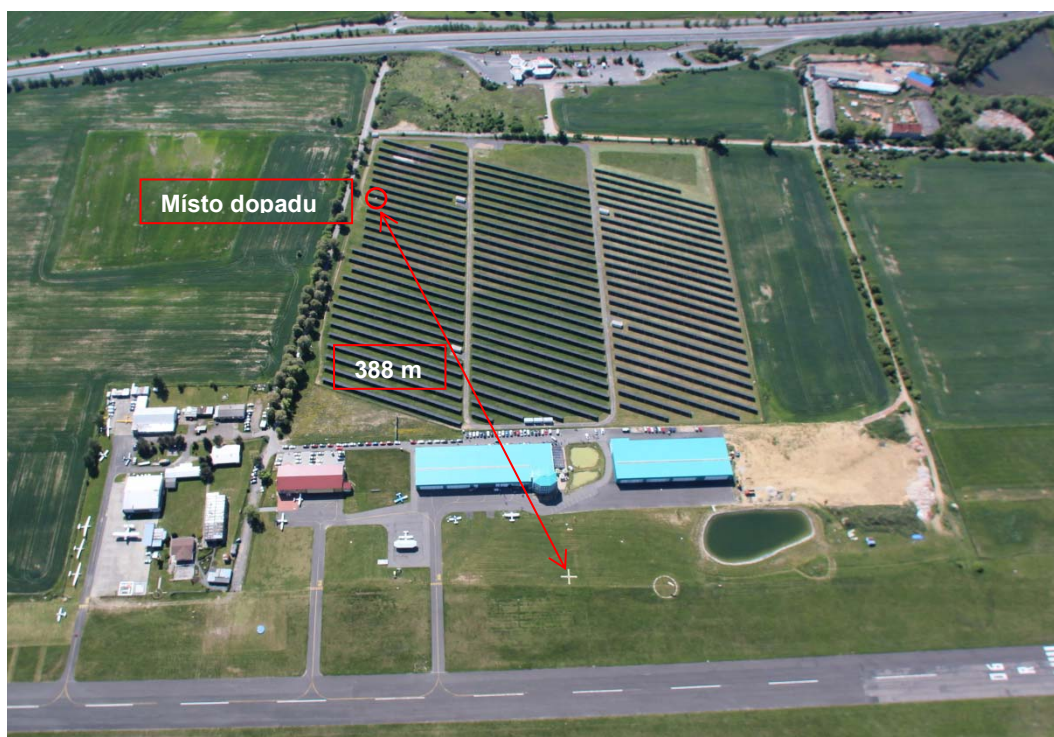
Obr. 1 Místo parašutistické nehody

Parašutista dopadl ve vzdálenosti asi 630 m od ARP LKPM na solární panel umístěný na kovové konstrukci v prostoru fotovoltaické elektrárny, ve vzdálenosti 388 m od vytýčené doskokové plochy na LKPM, obrázek 1. Při nárazu do panelu a konstrukce utrpěl těžká zranění v obličeji a na noze.

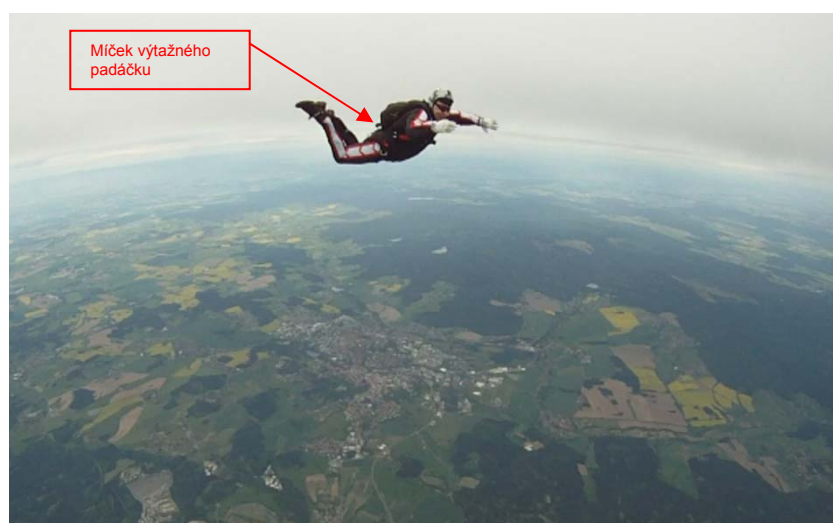
Obr. 2 Stav míčku výtažného padáčku v době volného pádu

Hlavní padák byl zabalen dne 18. 5. 2012 po předchozím seskoku. Osoba, která balení prováděla, tento typ padáku balí pravidelně. Parašutista padákovou soupravu před vlastním ustrojením překontroloval a nezjistil žádnou závadu. Poloha míčku výtažného padáčku je na obrázku č. 2 z videozáznamu.

Obal hlavního padáku nebyl poškozen. Uzavření obalu bylo bez závad. Výtažný kolabovací padáček PV-043 byl uložen v kapse bez známek pokusu o vytažení. Kožený míček výtažného padáčku byl ve vzdálenosti cca 25 mm od okraje kapsy. Nebyly na něm stopy poškození. Nic nebránilo jeho funkčnosti, uzavření bylo správné a byl připraven k funkci.

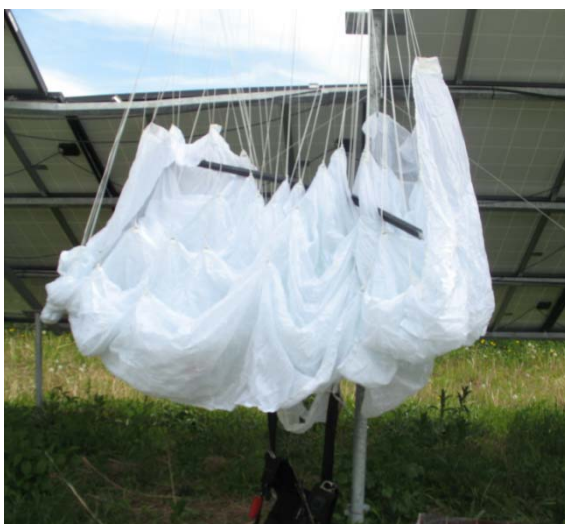
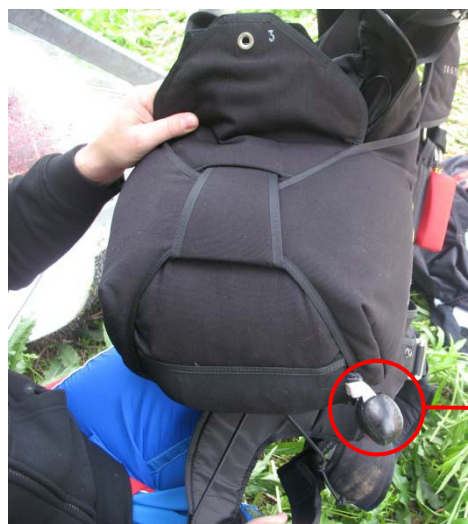
Obr. 3 Stav padáku na místě pádu

Vrchlík záložního padáku byl zavěšen za šňůry na konstrukci solárních panelů. Postroj visel dolů v blízkosti zraněného parašutisty viz obrázek č. 3. Na oddělení pro hlavní padák nebyla viditelná žádná závada, která by mohla ovlivnit funkci padáku. Uvolňovač odhozu hlavního padáku a ruční uvolňovač záložního padáku nebyly vytaženy. Řídící madla záložního padáku byla vytažena. Pyropatrona řezací jednotky CYPRES byla aktivována.

Kožený míček  
výtažného  
padáčku

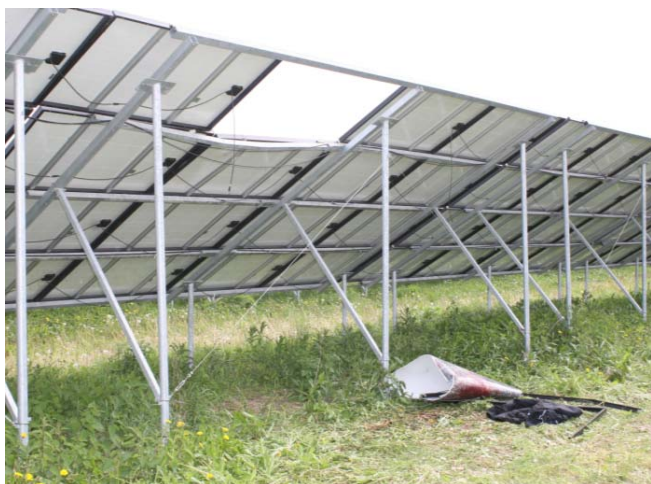
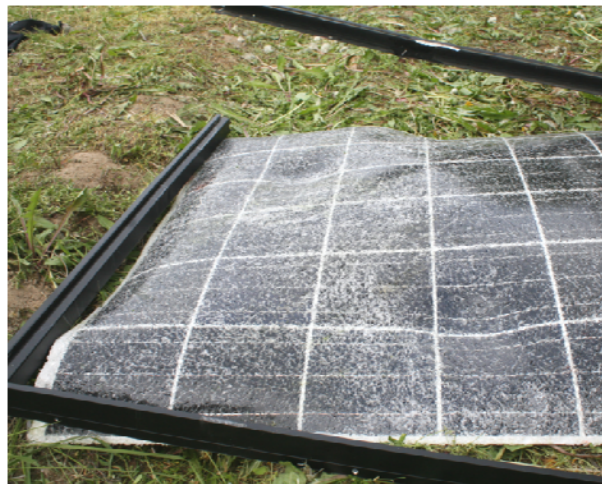
Místo dopadu na konstrukci panelů a detail solárního panelu po nárazu

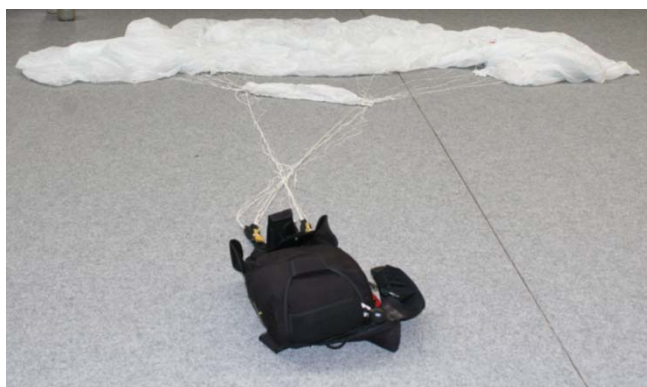
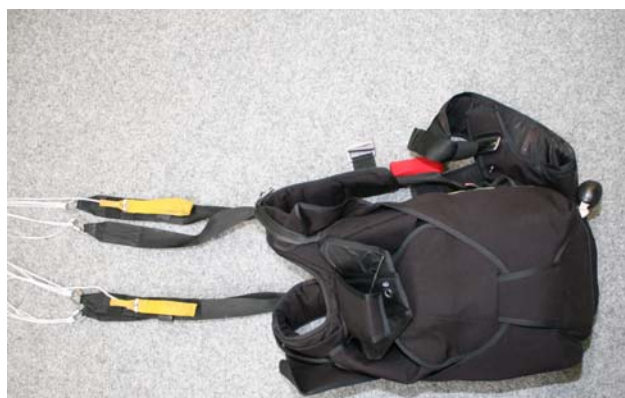
Stav padákové soupravy po uložení v hangáru

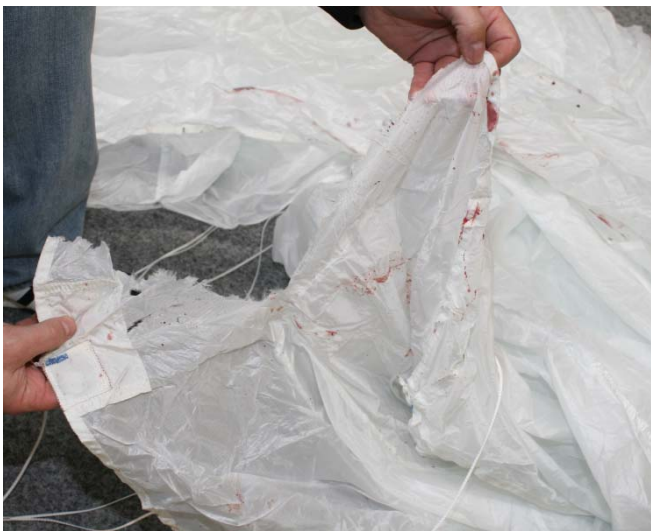
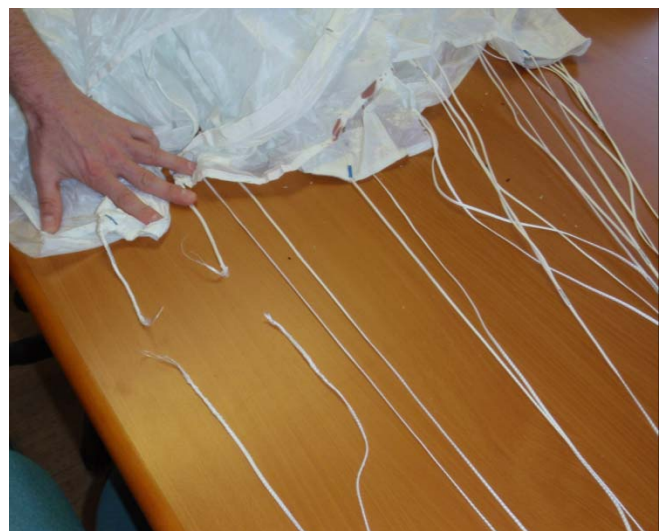
Poškození vrchlíku a šňůr záložního padáku

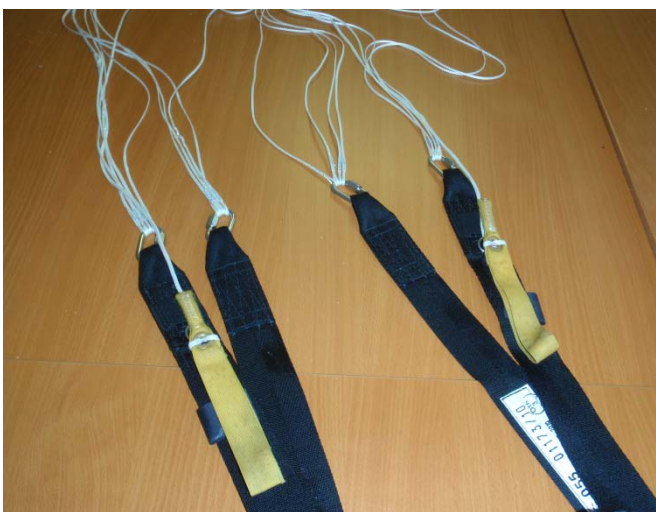
Stav madel řídicích šňůr

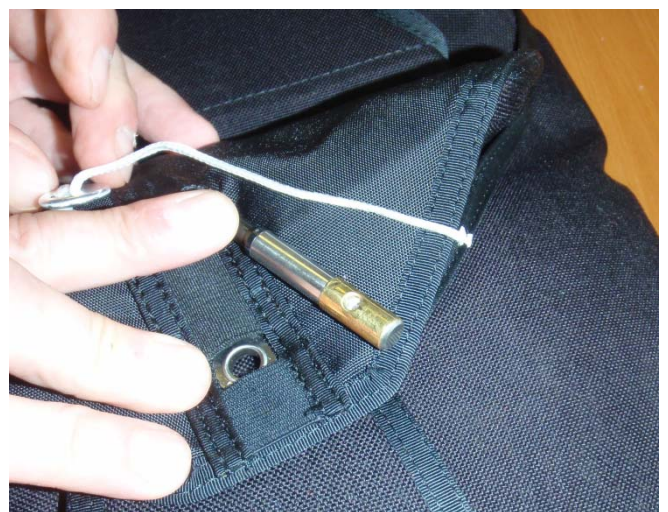
Nosný postroj nebyl poškozen. Zabezpečovací přístroj CYPRES 2 Expert výr. č. 05051 byl vypnutý, vložený na místě v obalu a měl odpálenou pyropatronu řezací jednotky výr. č. 112207.

Aktivovaná pyropatróna a uzavírací šňůrka
