# ZÁVĚREČNÁ ZPRÁVA

**o odborném zjišťování příčin parašutistické nehody  
na letišti Příbram dne 15. července 2015.**

Praha  
říjen 2015

Provozovatel:	soukromá osoba
Typ a varianta hlavního padáku:	NAVIGÁTOR 200
Místo:	letišťe Příbram
Datum:	15. července 2015
Čas:	17:02 SELČ (15:02 UTC, dále všechny časy v UTC)

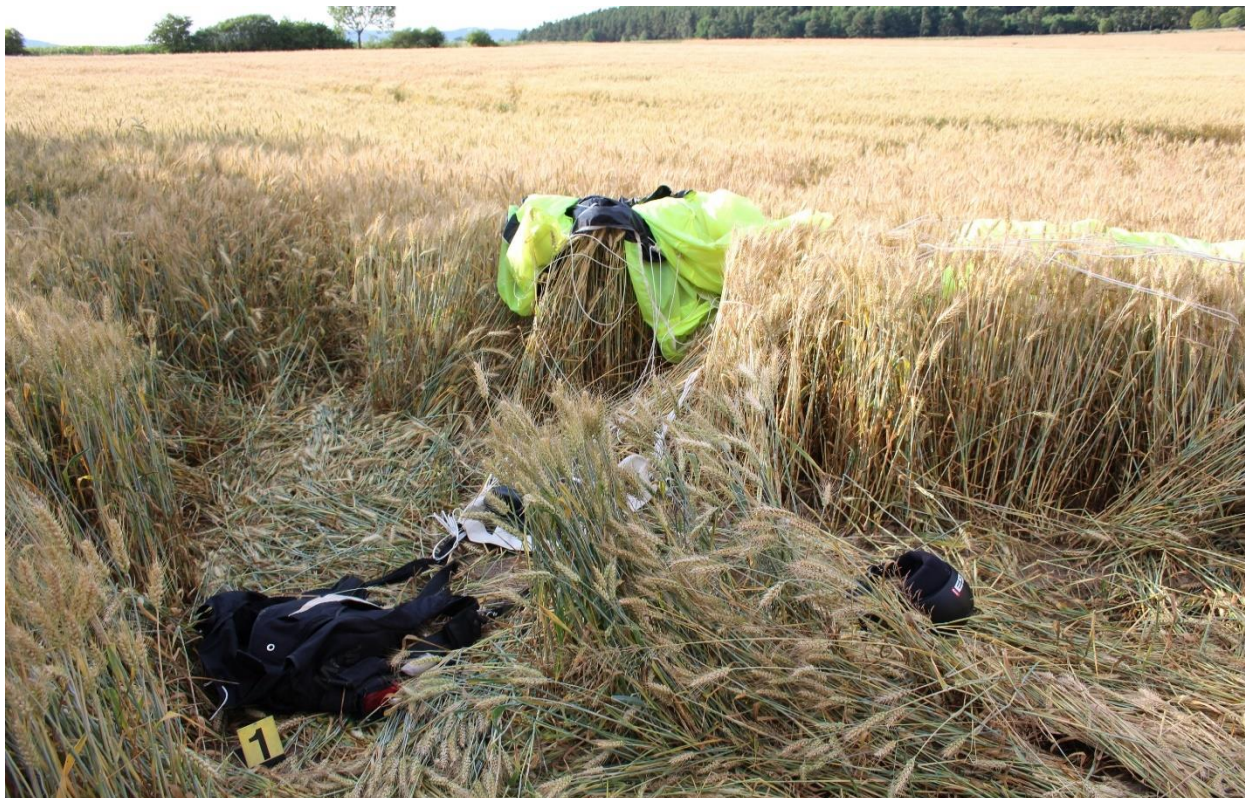
Obr. 1: Místo dopadu parašutistky

Parašutistka dopadla na pole porostlé obilím vysokým cca 70 cm. Místo dopadu se nacházelo cca 322 m severozápadně od vztažného bodu LKPM.

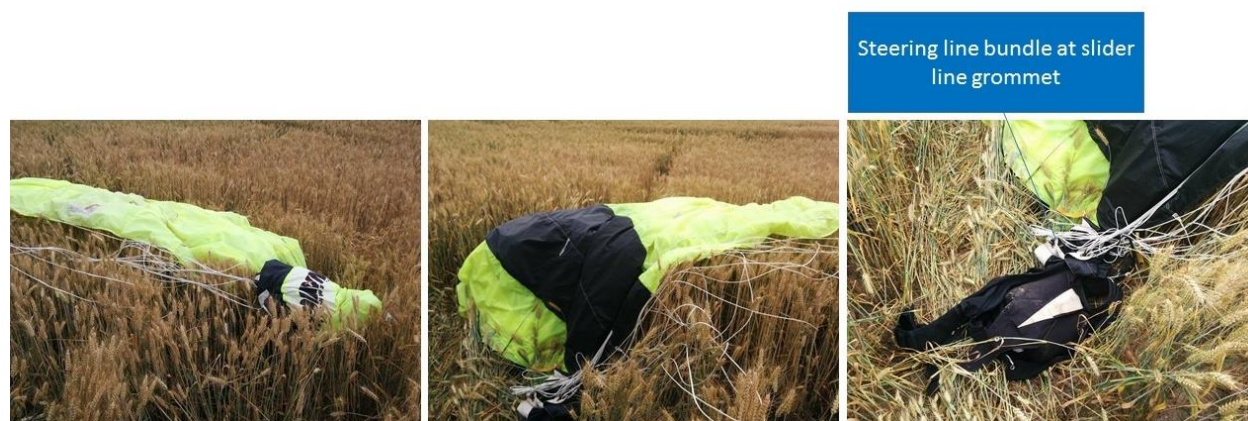
*Obr. č. 2 Padákový komplet v době provádění laické první pomoci*

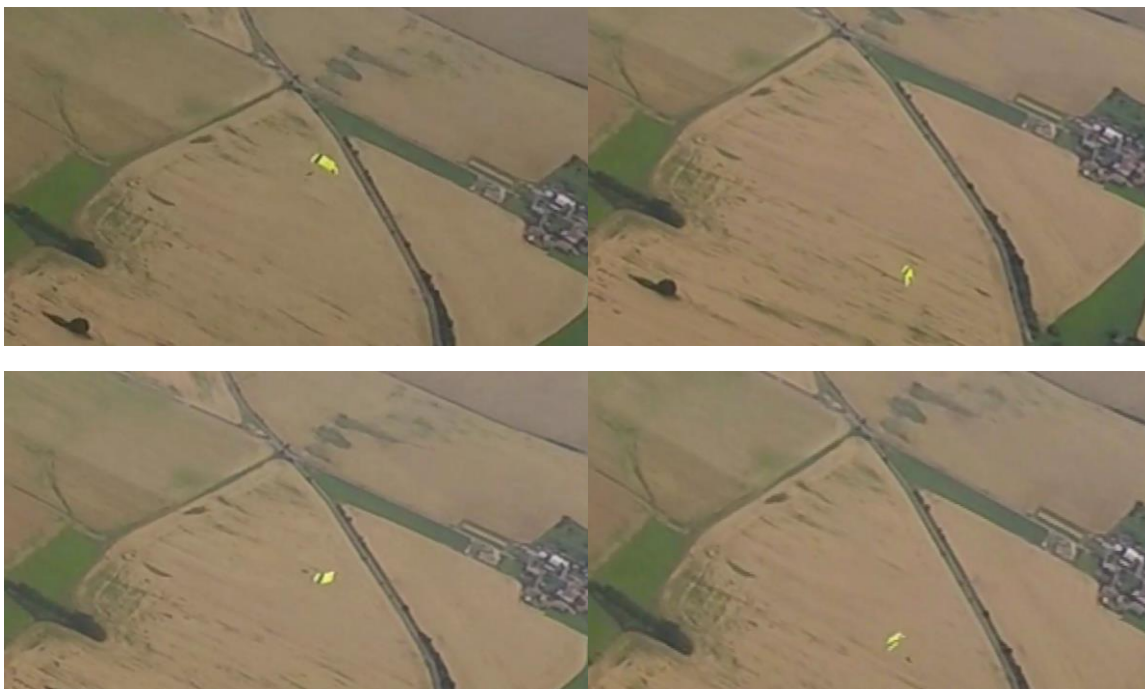
*Obr. č. 3 Rozfázovaný záznam jedné otočky ve spirále*

Parašutistka vzniklou kritickou situací neřešila okamžitým odhozem hlavního padáku, ale pravděpodobně se snažila rotaci kompenzovat pomocí řídicích poutek. Podle údajů zabezpečovacího přístroje a svědecké výpovědi začala rotace hned po otevření hlavního padáku a rychlost klesání se ustálila mezi  $15$  a  $16 \text{ m}\cdot\text{s}^{-1}$ . Parašutistka po cca 75 vteřinách letu narazila rychlostí  $14,1 \text{ m}\cdot\text{s}^{-1}$  do země. Při dopadu na zem utrpěla zranění neslučitelná se životem.

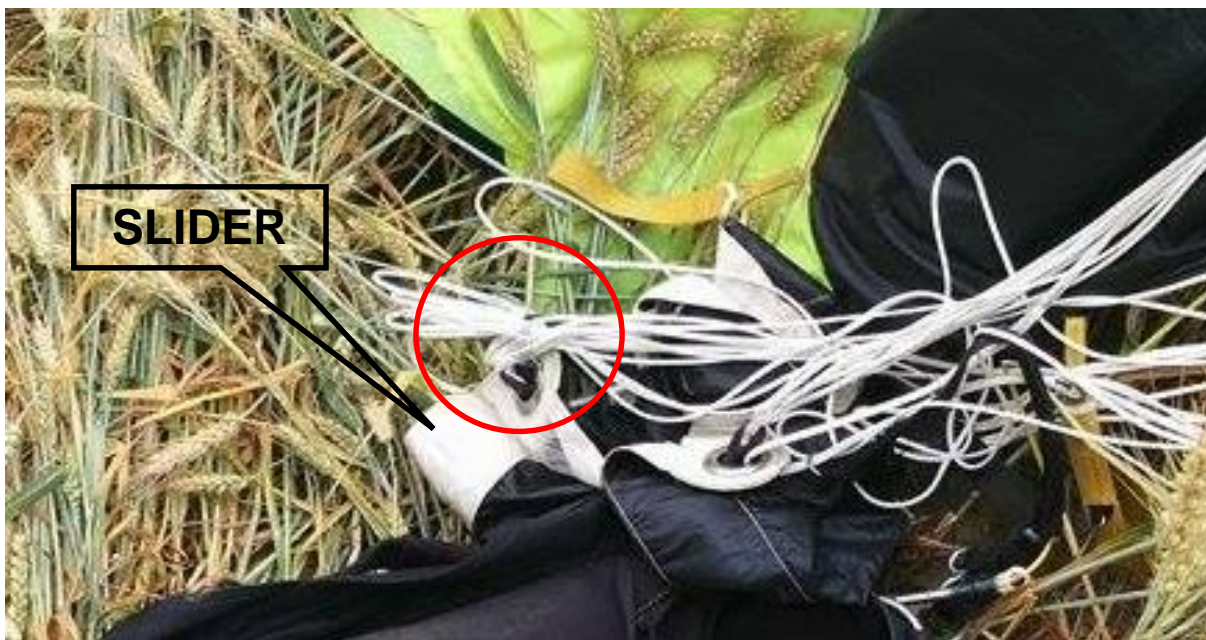
Na fotografii, pořízené ŘS v průběhu poskytování laické první pomoci, je v oblasti pravého zadního oka „slideru“ označena smyčka na šňůrách hlavního padáku viz obr. č. 4. Komise po konzultaci se specialistou dospěla k názoru, že rotace hlavního padáku mohla být způsobena samovolným vytvořením smyčky na nosných šňůrách, která mohla vzniknout v průběhu uvolňování šňůr z gumiček. Tato smyčka na jedné straně řídicích šňůr se při kontaktu s očkem „slideru“ utáhla. Tím způsobená asymetrie v délce šňůr měla za následek vznik neřízené rotace padáku a jeho klesání ve spirále.

Obr. č. 4 Smyčka na šňůrách hlavního padáku

Příčinou parašutistické nehody byl náraz do země ve spirále s velkou dopřednou rychlostí v důsledku toho, že parašutistka z nejištěných důvodů nezvládla vzniklou kritickou situaci, klesání na hlavním padáku ve spirále a nezareagovala okamžitým provedením odhozu hlavního padáku.
